CENTRALE DU BUGEY

**POINT SUR LA
SITUATION DE BUGEY 5**

Commission Locale d'Information

10 juin 2016

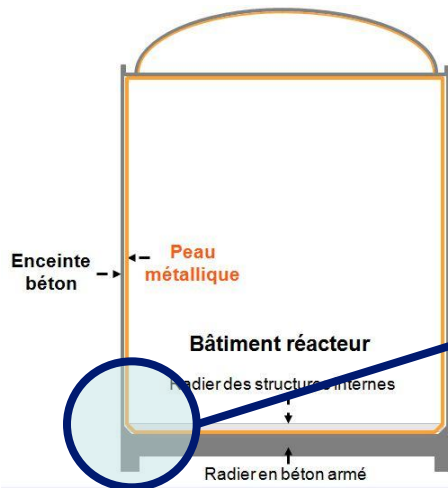
Surface à investiguer :
120 m²

- La peau métallique située sous le niveau du radier des structures internes est affectée par un ou plusieurs défauts traversants
- Hypothèse la plus probable : l'espace constituant le joint périphérique permet à l'air pressurisé de rejoindre le ou les défauts traversant la peau métallique
- **Le ou les défauts sont estimés de très petite taille (environ 5 mm² cumulés)**
