VRAIN Magali	Entité Propriétaire : CLAS
<b>ENREGISTREMENT N°2123</b>	
<b>ALEAS DEFAUT DE GAINAGE ET CORPS MIGRANTS SLB-2R29</b>	
D5160-ENR-CLAS-14/2123	36 Pages

**RESUME :** Cette note formalise l'analyse en lien avec l'aléa survenu sur la tranche 2 concernant le défaut de gainage combustible et la problématique corps migrants associée. Elle trace l'ensemble des actions menées par le site pour traiter la problématique et apporte les réponses aux questions posées par l'ASN/IRSN dans le cadre de l'autorisation de divergence.

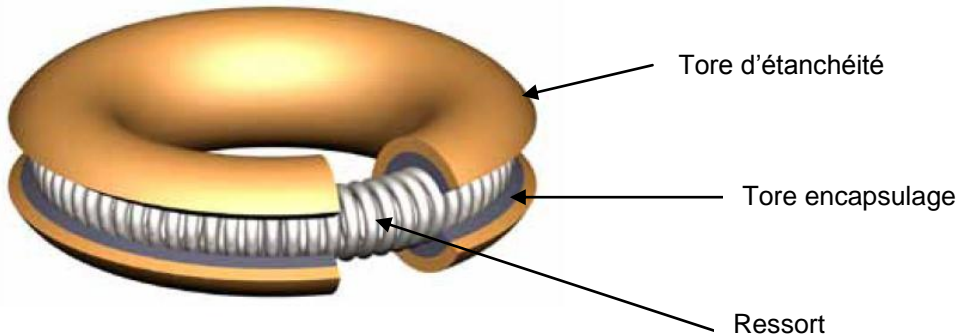
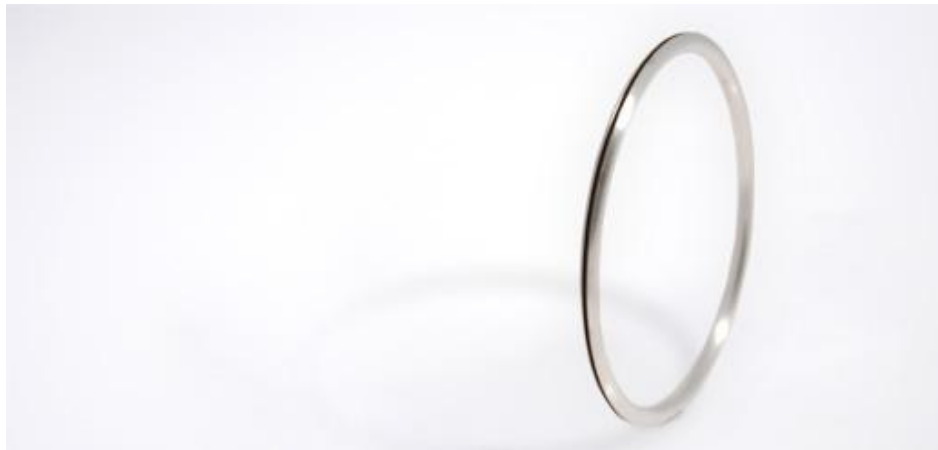
L'analyse des corps migrants permet de converger vers un joint de type Hélicoflex (cf schéma et photo ci-dessous)

L'inventaire des corps par nature permet d'estimer une longueur de tores d'étanchéité et d'encapsulage d'environ 163 mm. Considérant cette longueur comme le périmètre du joint recherché, le diamètre du joint est de 51,9mm.

Les images du ressort détecté sur l'assemblage séquence GCN 105 montrent des spires de ressort non écrasées, ce qui permet de conclure à un joint neuf.

L'analyse des pièces de rechange utilisées lors de la VD28/2013 de la tranche 2, nous conduit à un joint Helicoflex de type HN 200, de diamètre extérieur 51,9mm (référence article Z052RWAE). Cet article est monté sur les soupapes de protection des accumulateurs RIS (2RIS102-104-106VZ).

Compte tenu du diamètre du joint, supérieur au diamètre de la tuyauterie sur lequel il est monté, il ne peut pas avoir été introduit par le piquage de l'accumulateur RIS. Par ailleurs, compte tenu du morcellement des tores d'étanchéité et d'encapsulage, il est vraisemblable que le joint soit passé par l'hydraulique d'une pompe.

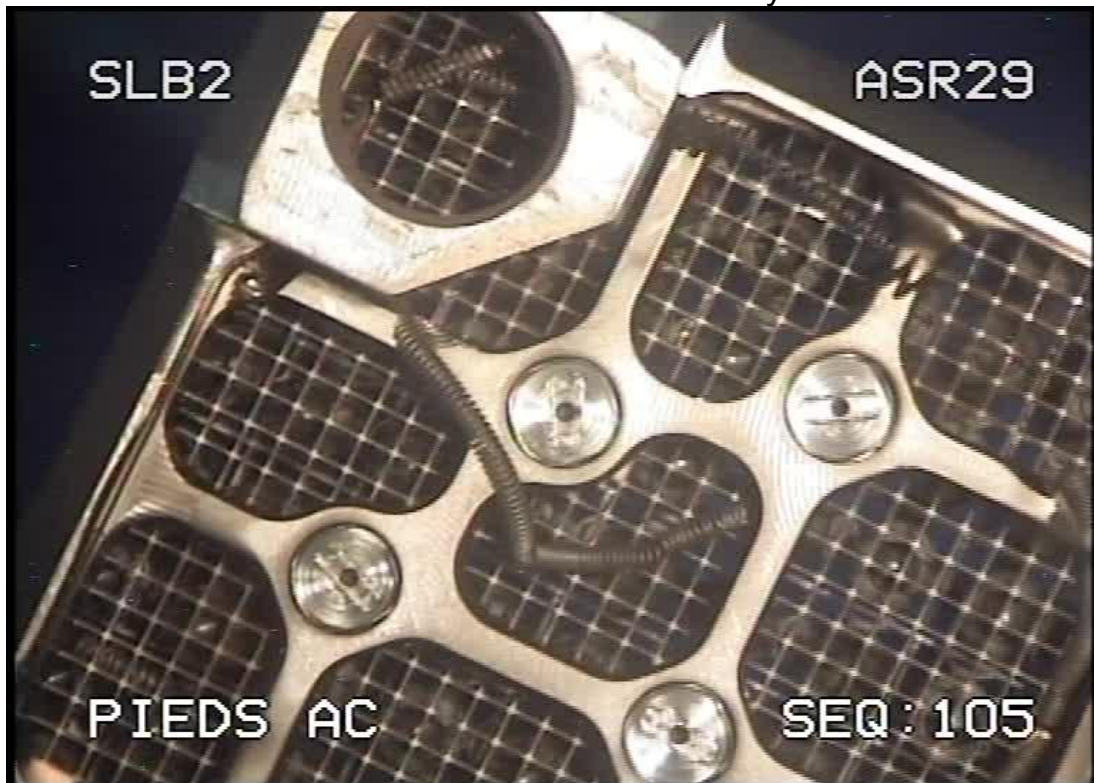
Séquence 105 GCN : AC FXP5R2 : Elément détecté fuyard au mât

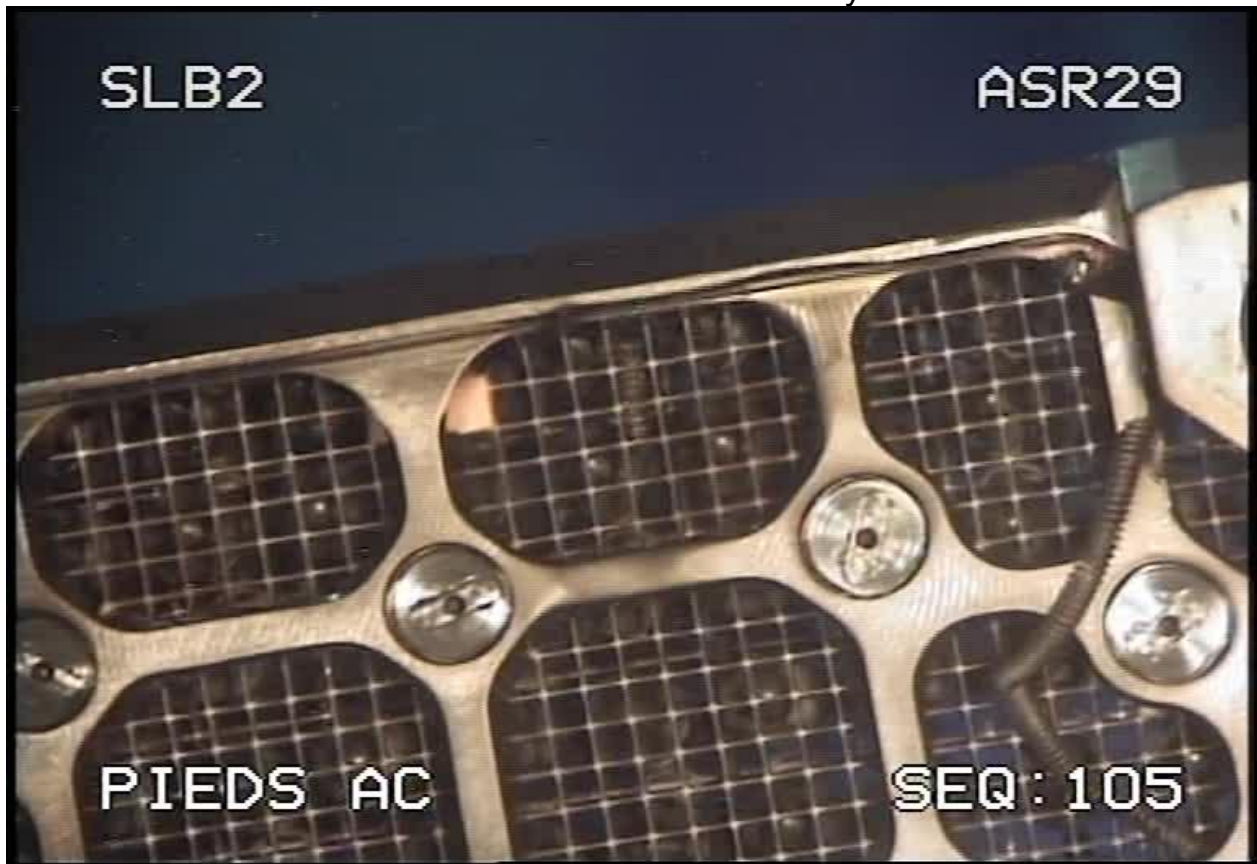
Séquence 105 GCN : AC FXP5R2 : Elément détecté fuyard au mât

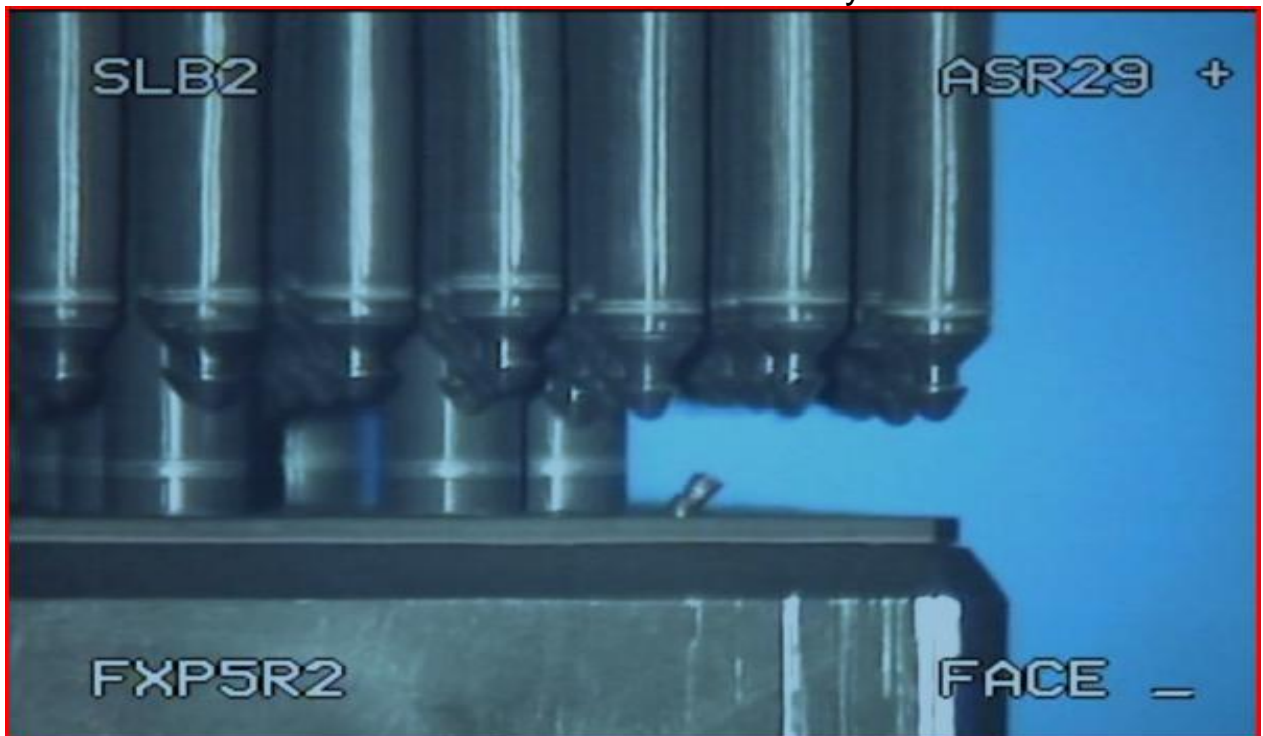
Séquence 105 GCN : AC FXP5R2 : Elément détecté fuyard au mât

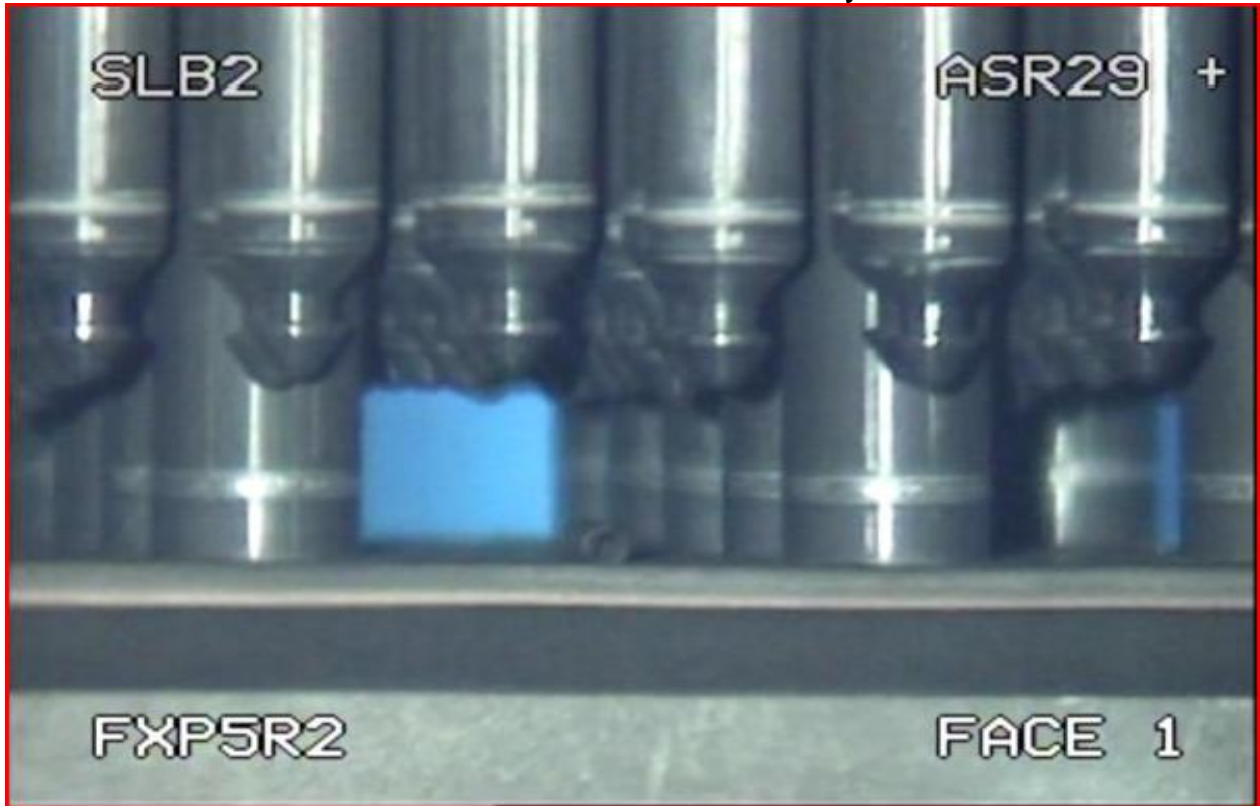
Séquence 105 GCN : AC FXP5R2 : Elément détecté fuyard au mât

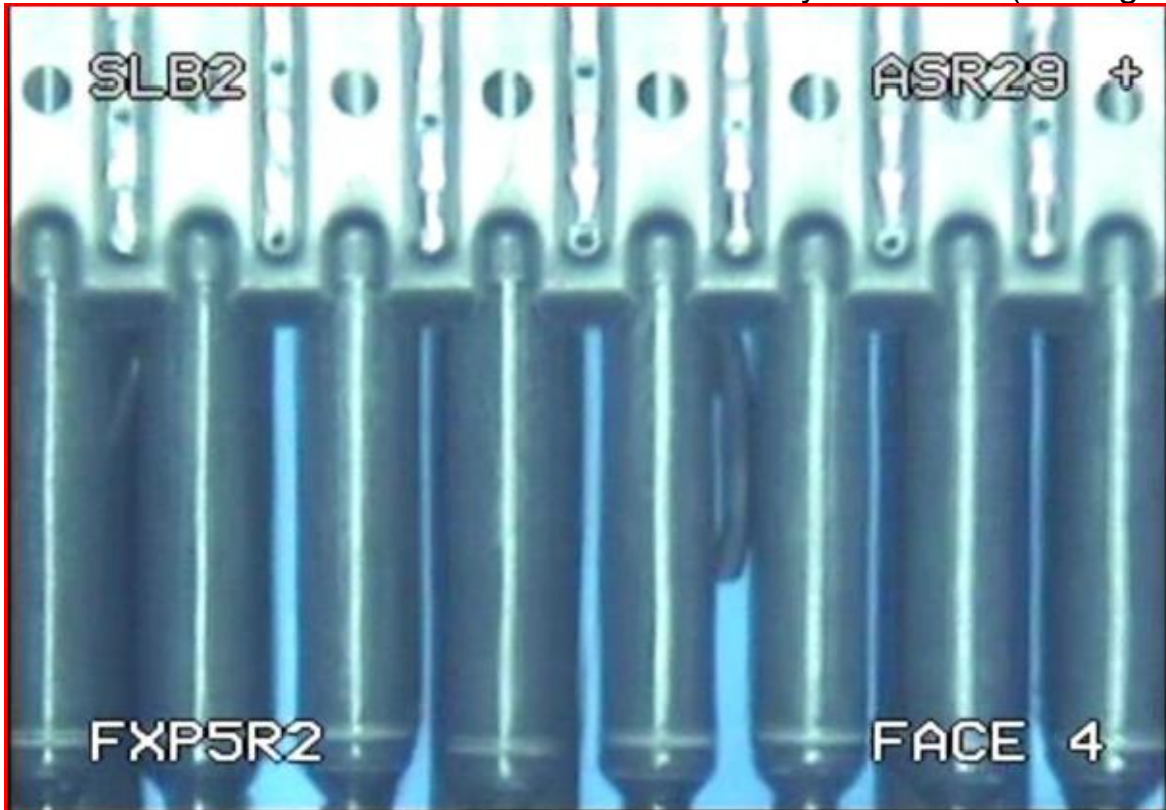
Séquence 105 GCN : AC FXP5R2 : Elément détecté fuyard au mât (1ère grille)

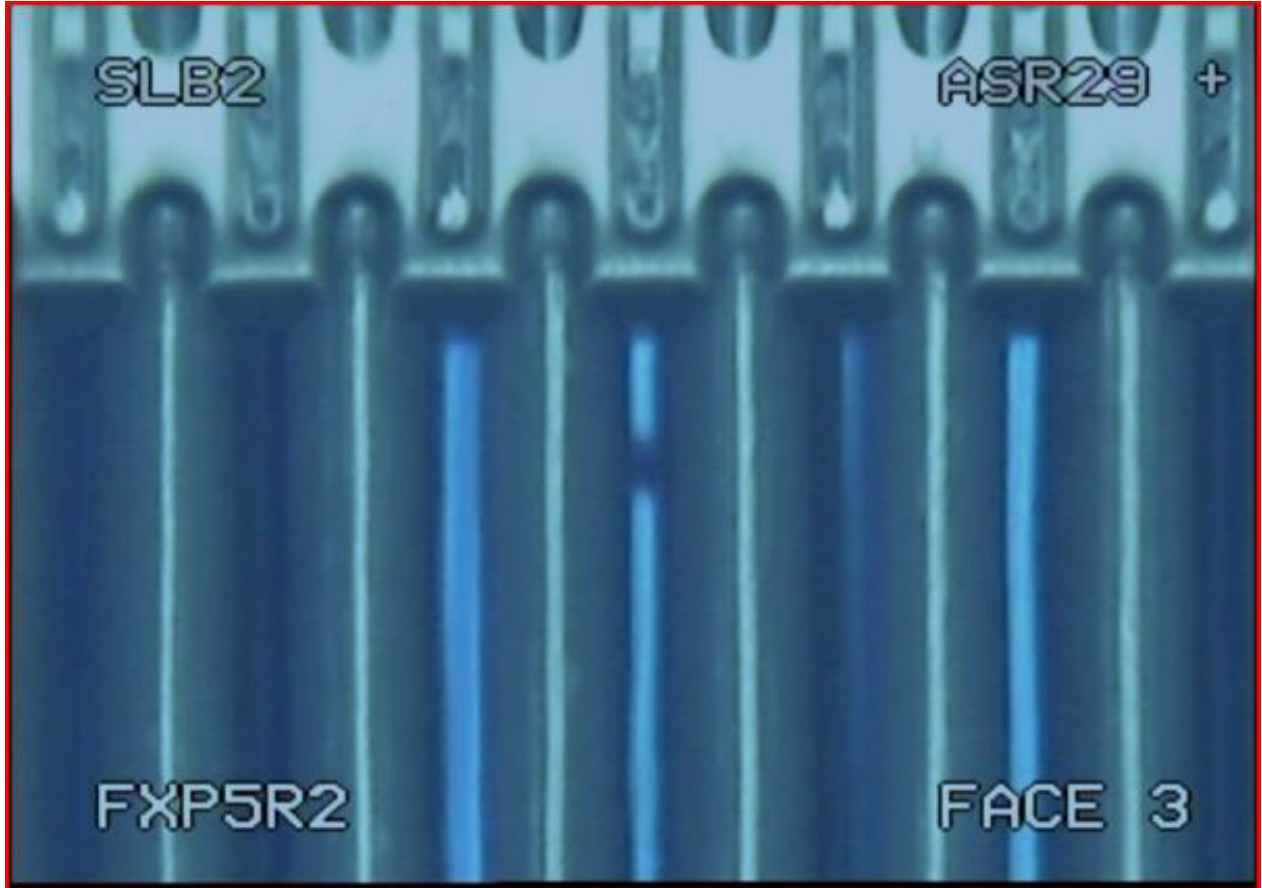
Séquence 105 GCN : AC FXP5R2 : Elément détecté fuyard au mât (2<sup>ème</sup> grille)

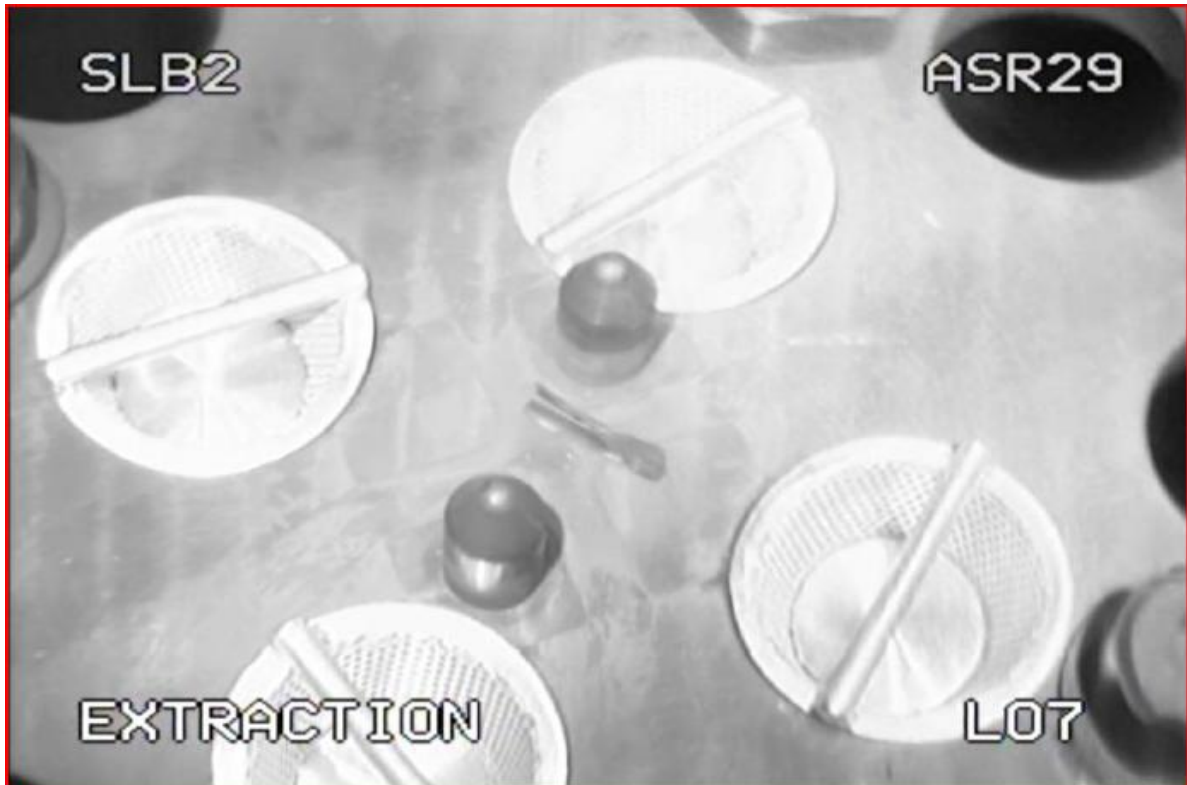
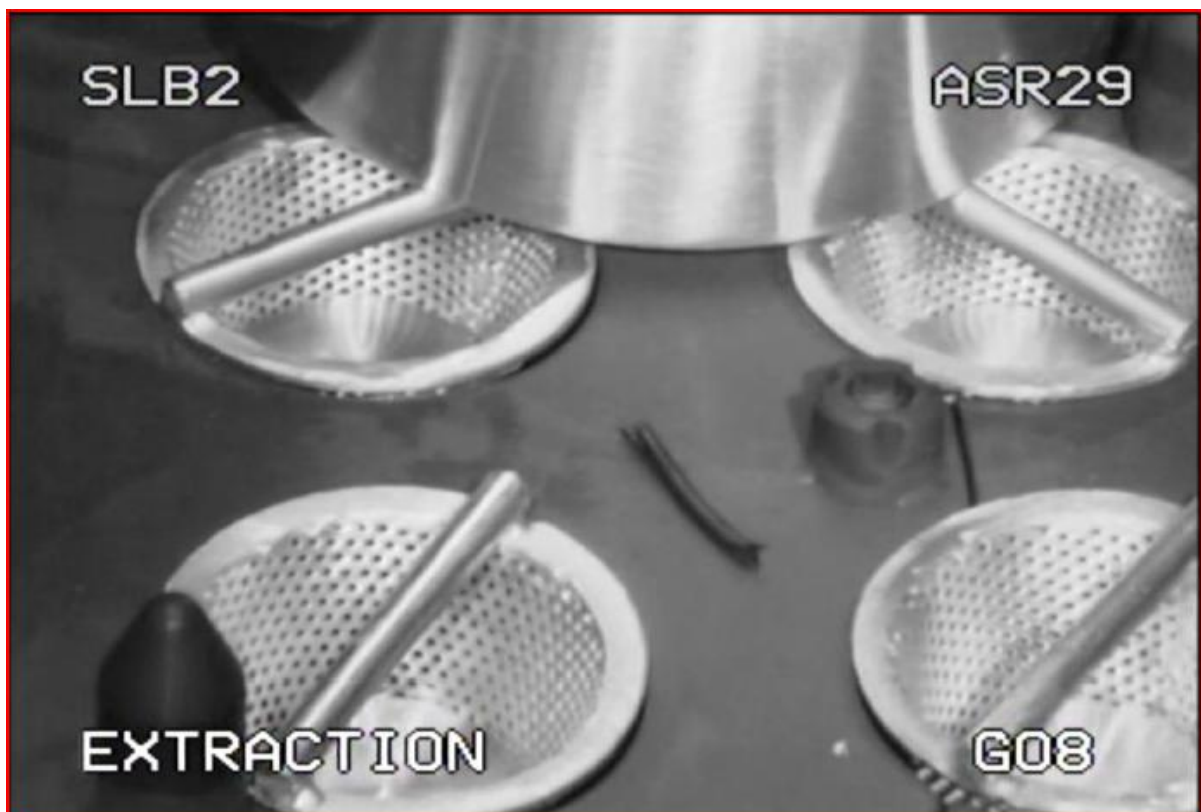
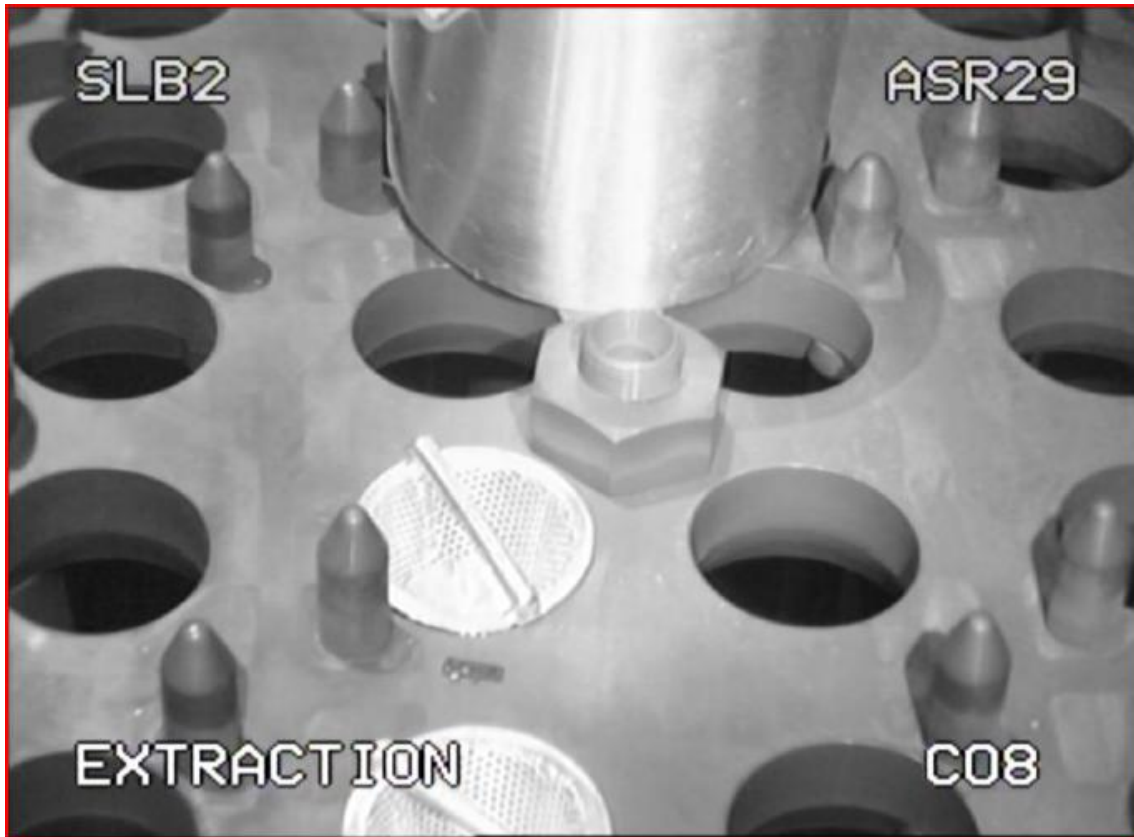
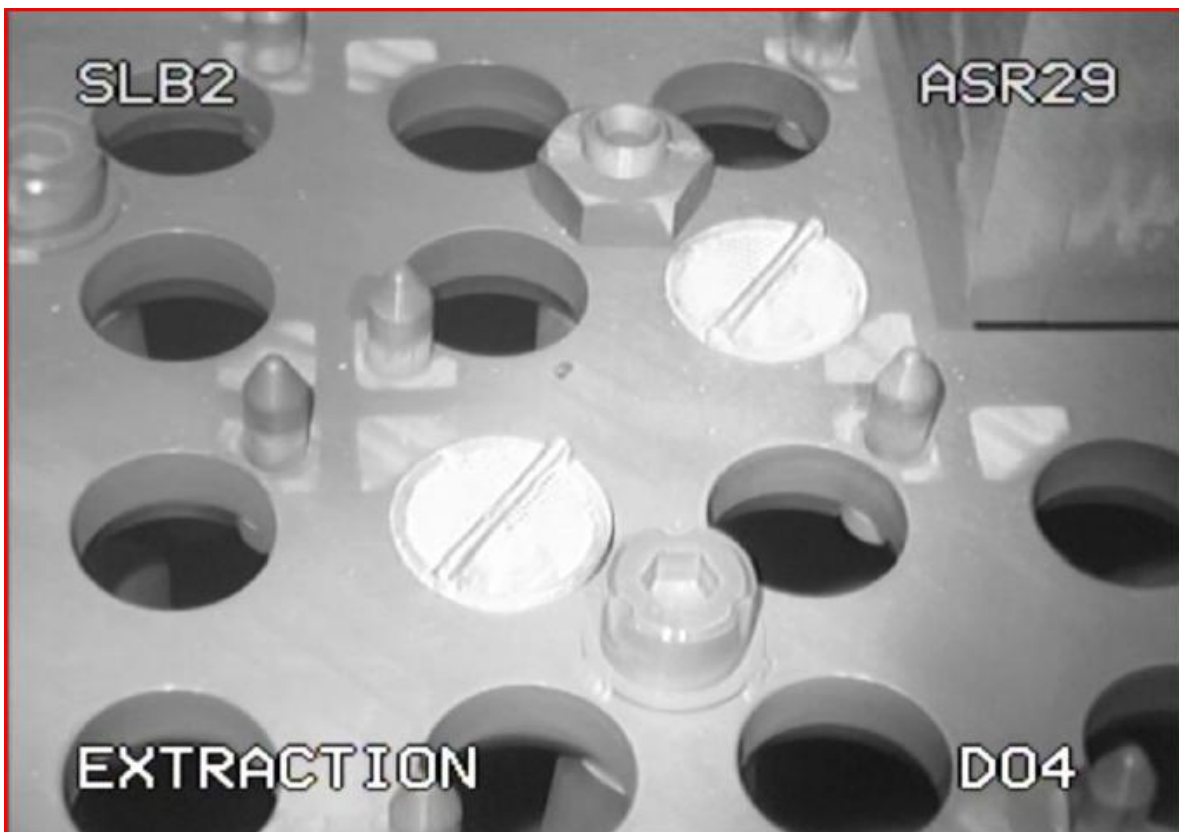
**ANNEXE 3. PHOTOS DES CORPS MIGRANTS DETECTES LORS DE L'ITV  
DE LA PIC**

L'ITV réalisée sur la PIC à l'issue du déchargement a mis en évidence la présence de 4 corps migrants (voir photos en [annexe 3](#)).
