## Annexe 5

### Débitmètre Flamanville 1 RPE 015 ID

Vitre éclatée

<b>EDF DIRECTION PRODUCTION INGÉNIERIE</b> Centre Nucléaire de Production d'Electricité de FLAMANVILLE	<b>FIGHE D'ANALYSE (1)</b> Service Fiabilité – Ingénierie Exploitation	Réf : D5330-12-1907 (2) Indice : 00____ Nb d'annexe(s) : 2 Page : 1 / 4
<b>Objet / Résumé :</b> Analyse absence palette dans 1RPE 015ID		<b>Tranche et système concerné :</b> 1 RPE 015 ID

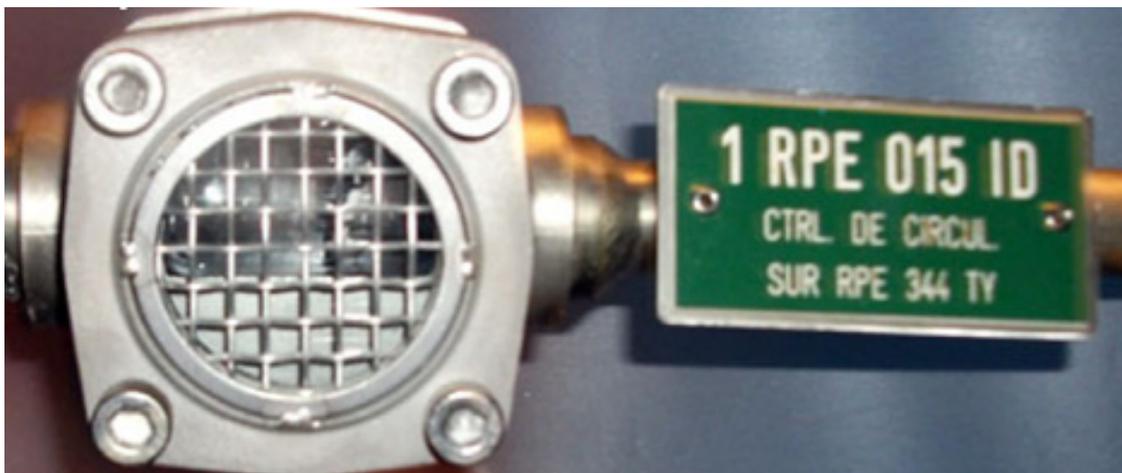
Les constats faits en local (voir photos) montrent que la vitre et surtout la grille de protection ont été arrachées par le fluide débitant par cette partie ruptée (pression 155bar et 297°C au début du transitoire).
