## Annexe 11

Source : Fiche de synthèse task force –  
Incident combustible lors du rechargement de  
la séq 180 de CAT3 – EDF Etat Major DPN,  
18/03/2014

### Détérioration sur un assemblage combustible Cattenom 3 (2013)

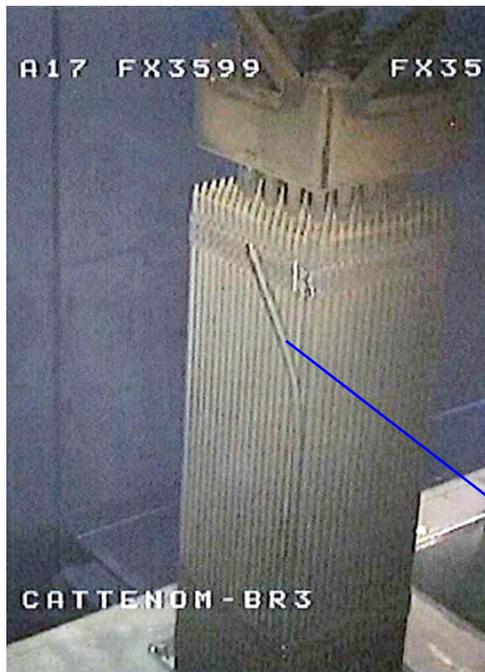
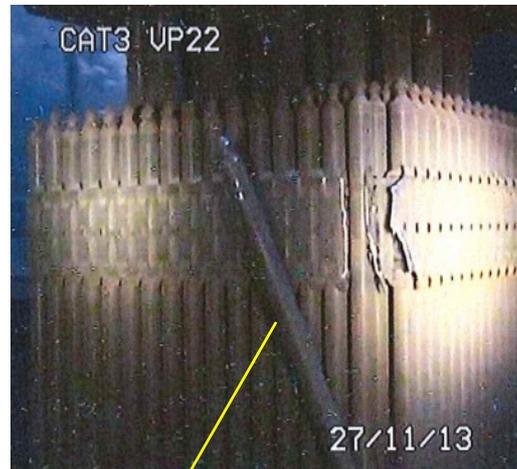
Crayon A17

Détérioration de la grille n° 10  
et déformation du crayon A17

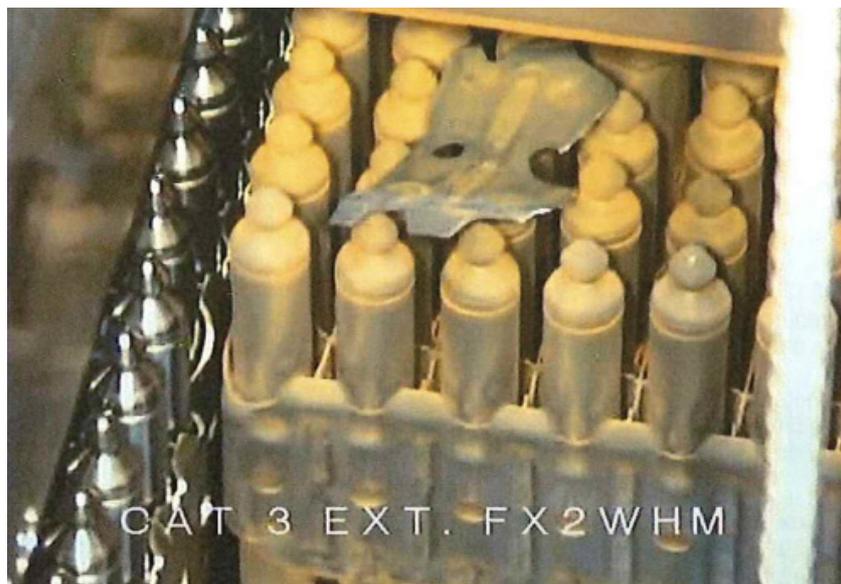
Corps migrant (morceau de grille)  
sur un assemblage combustible
