## Epreuves de l'enceinte de confinement Bugey 5

## Cheminement des fuites sur une enceinte à simple paroi Exemple avec le bâtiment réacteur de Bugey 5

## Réparation de l'enceinte de confinement Bugey 5

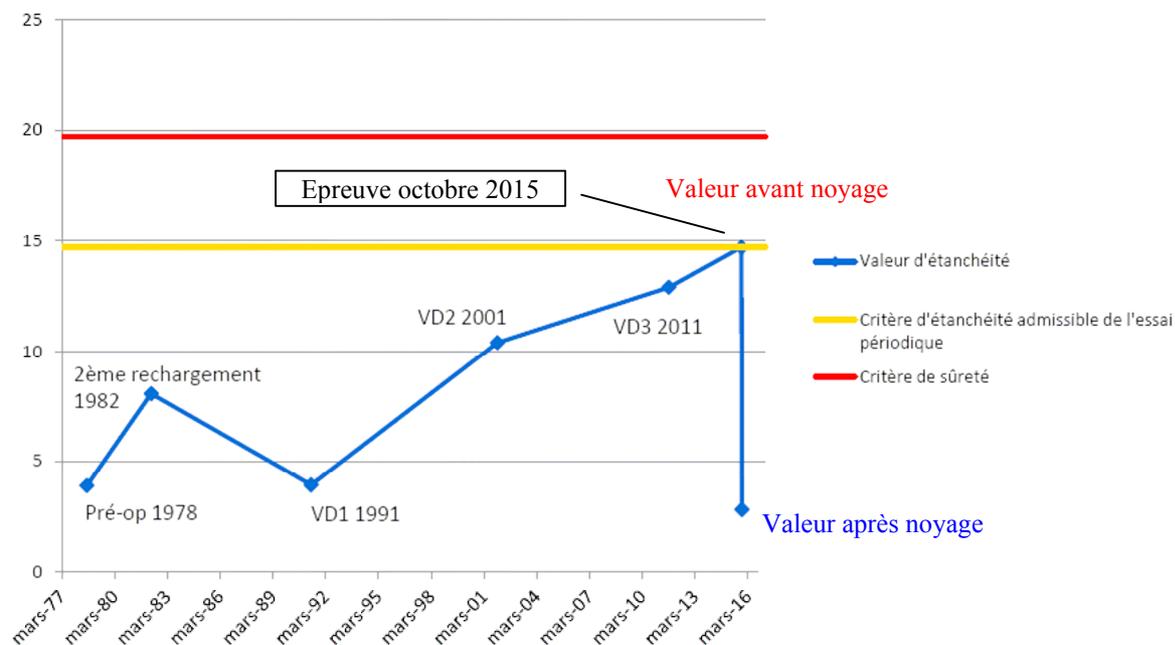
### Historique de l'évolution des fuites lors des épreuves de l'enceinte de Bugey 5

Les fuites ont augmenté depuis les essais de la troisième visite décennale (VD3) de 2011. En octobre 2015, avant le noyage du radier des structures internes du bâtiment réacteur, la valeur de la fuite atteint le critère dit d'étanchéité de 14,7 Nm<sup>3</sup>. Après le noyage du radier, la fuite de l'enceinte est à peine supérieure à 2,5 Nm<sup>3</sup>.

Le béton étant poreux, un trou d'aiguille dans la peau métallique provoque donc une fuite d'une douzaine de normo mètres cube.

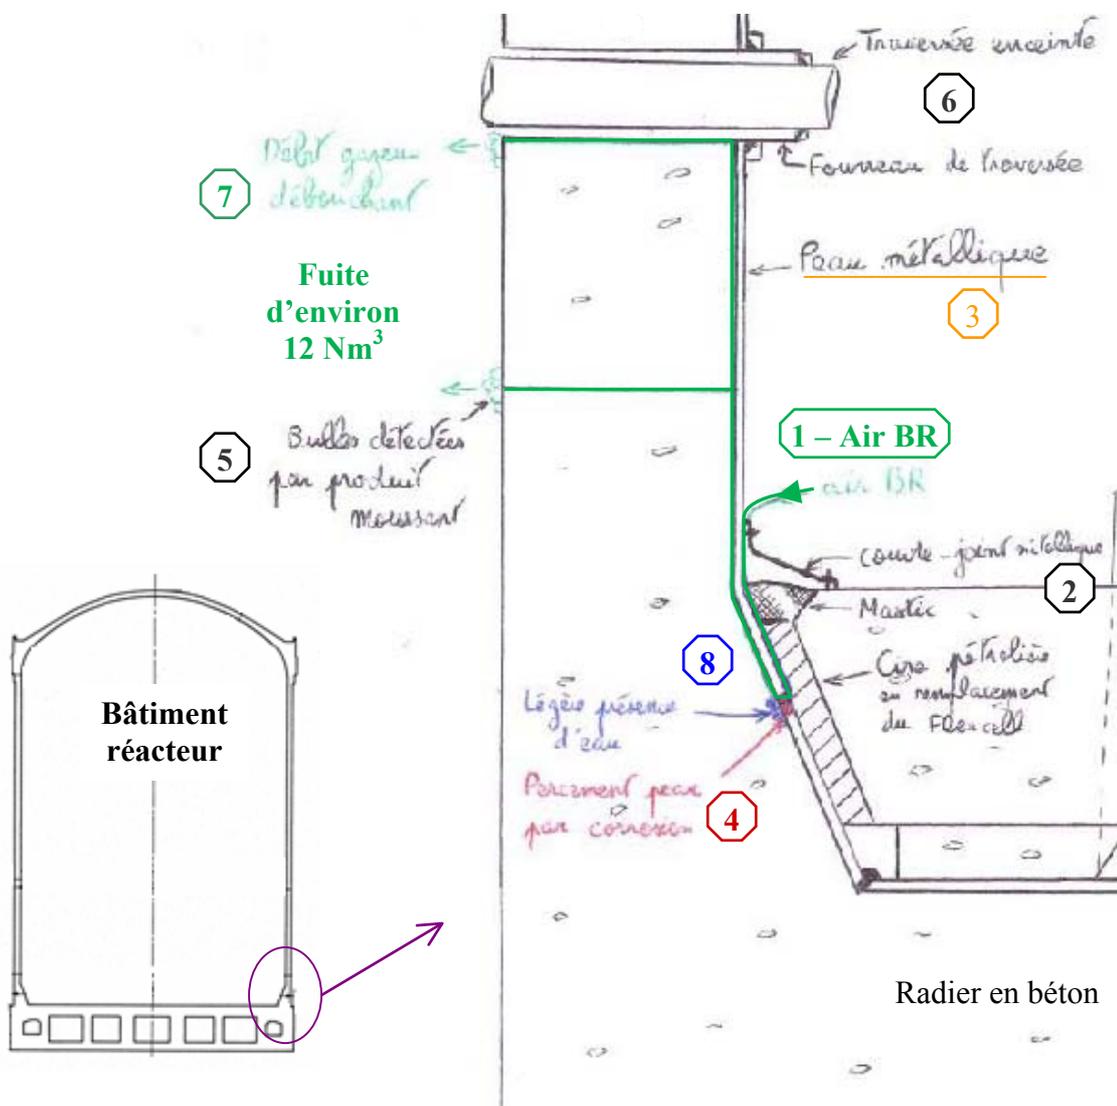
L'air BR (Bâtiment Réacteur), imagé par la couleur verte (repère 1 un sur le graphique), s'infiltre entre le couvre-joint métallique (2) et la peau d'étanchéité. Il chemine ensuite entre la peau métallique (3) et le béton du radier pour s'infiltre par le ou les trous d'aiguille (percement peau par corrosion, repère 4). Il remonte ensuite le long du béton de l'enceinte pour diffuser au travers du béton poreux ou fissuré (bulles détectées par produit moussant, repère 5). Il se trouve un autre passage au niveau d'une traversée de l'enceinte (6) : c'est le débit gazeux débouchant (7) dans l'environnement. L'air du BR a traversé la troisième barrière. A noter la légère présence d'eau (8), suite au noyage du radier des structures internes : cette eau ne va pas arranger les problèmes de corrosion aqueuse par piqûres de la peau métallique en contact avec le radier en béton armé du bâtiment réacteur.
