**REX DU CHANTIER PEAU COMPOSITE PNXX3372N : REHAUSSE DU
GOUSSET ET EXTENSION DU TAM DE L'ENCEINTE INTERNE DE LA
TRANCHE 2 / CNPE BELLEVILLE**

Identification : D5370/EIO/NT09 356

L'objet de la note est de fournir le retour d'expérience du chantier d'étanchéité de l'extension du gousset et du tampon d'accès matériel de l'enceinte interne de la tranche 2 de Belleville réalisé lors de l'arrêt de tranche 2VD15 de mai à août 2009.

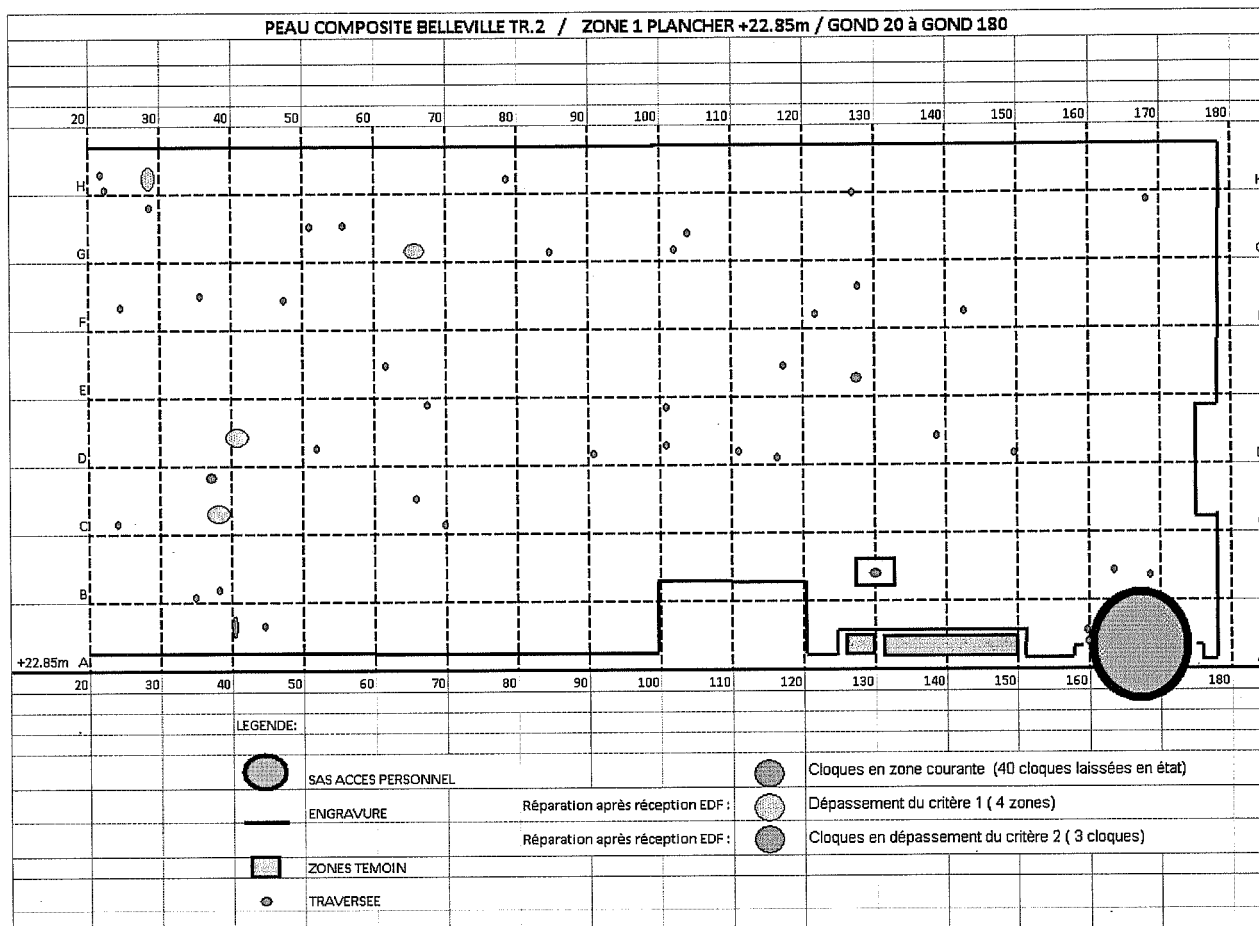
ANNEXE 3 - RECEPTION DES TRAVAUX

ZONE DE CHANTIER	REPERE (GON - PANCHER)	N° de défaut	Critère N°1: Si >3 cloques sur 1m ² glissant	Critère N°2: Si surface cloques >100cm ² sur 1m ² glissant	Si Défaut en zone périphérique	Dimension (cm)		Surface (cm ²)	Observation	
			A réparer	A réparer		Longueur	largeur			
ZONE 1 +22.85m (900m ²)	128 - H	1	N	N	N	2	1	2		
	85 - G	2	N	N	N	2	1	2		
	103 - G	3	N	N	N	1		1		
	104 - G	4	N	N	N	1		1		
	168 - G	5	N	N	N	2	1	2	/	
	145 - F	6	N	N	N	4	3	12		
	128 - F	7	N	N	N	1		1		
	123 - F	8	N	N	N	3	1	3		
	117 - E	9	N	N	N	4	1	4		
	129 - E	10	N	O	N	20	5	100	Réparé après constat	
	150 - D	11	N	N	N	3		7		
	139 - D	12	N	N	N	5	1	5		
	117 - D	13	N	N	N	2	1	2		
	111 - D	14	N	N	N	5	1	5		
	109 - D	15	N	N	N	3	1	3	/	
	100 - D	16	N	N	N	1		1		
	91 - D	17	N	N	N	1		1		
	167 - B	18	N	N	N	1		1		
	168 - B	19	N	N	N	1		1		
	163 - A	20	N	N	N	10	2	20	Sur bande de désolidarisation	
	160 - A	21	N	N	N	4	2	8	Sur bande de désolidarisation	
	78 - H	22	N	N	N	2		3	/

28 - H	23	O	N	N	N	2		3	Réparé après constat
		24		N	N	N	1		1	
		25		N	N	N	2		3	
		26		N	N	N	3		7	
	23 - H	27	N	N	N	2		3		
	22 - H	28	N	N	N	3	2	6	/	
	28 - G	29	N	N	N	5	4	20		
	28 - G	30	O	N	N	N	3		7	Réparé après constat
		31		N	N	N	1		1	
		32		N	N	N	2		3	
		33		N	N	N	1		1	
	56 - G	34	N	N	N	2		3		
	52 - G	35	N	N	N	1		1		
	25 - F	36	N	N	N	2	1	2		
	36 - F	37	N	N	N	3	1	3		
	48 - F	38	N	N	N	2		3	/	
	62 - E	39	N	N	N	3	2	6		
	28 - E	40	N	N	N	5	1	5		
	67 - D	41	N	N	N	3	2	6		
	52 - D	42	N	N	N	3	1	3		
	40 - D	43	N	N	N	20	3	60	Long recouvrement platine. Défaut réparé	
	25 - C	44	N	N	N	1	1	1	/	
	38 - C	45	O	N	N	N	5	1	5	Réparé après constat
	38 - C	46		N	N	N	10	10	100	
	39 - C	47		N	N	N	40	0,5	20	
	65 - C	48	N	N	N	4	1	4		
	69 - C	49	N	N	N	5	1	5	/	
	35 - B	50	N	N	N	5	2	10		
	39 - B	51	N	N	N	3	2	6		
	40 - A	52	N	O	N	35	3	105	Long recouvrement platine. Défaut réparé	
	45 - A	53	N	N	N	3	1	3	/

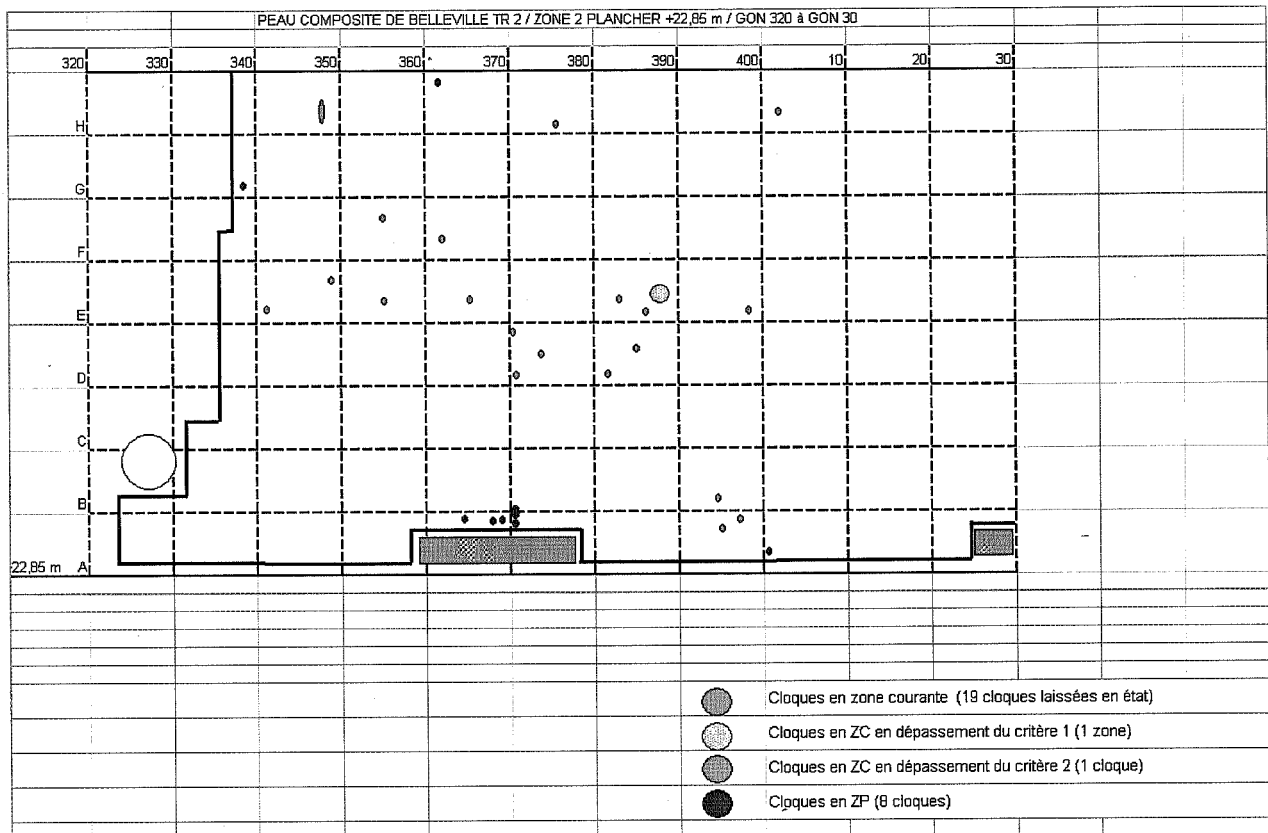
ANNEXE 3 - Folio 3/5

ZONE DE CHANTIER	REPÈRE (GON - PANCHER)	N° de défaut	Critère N°1: Si >3 cloques sur 1m² glissant	Critère N°2: Si surface cloques >100cm² sur 1m² glissant	Si Défaut en zone périphérique	Dimension (cm)		Surface (cm²)	Observation	
			A réparer	A réparer		Longueur	largeur			
ZONE 2 +22,85m (420m²)	03 - H	54	N	N	N	10	2	20	/	
	375 - H	55	N	N	N	5	1	5	Réparé	
	348 - H	57	N	O	N	50	2	100	Réparé	
	362 - F	59	N	N	N	5	1	5	/	
	355 - F	60	N	N	N	5	2	3		
	341 - E	61	N	N	N	5	1	5		
	349 - E	62	N	N	N	5	2	10		
	355 - E	63	N	N	N	2	1	2		
	365 - E	64	N	N	N	2	1	1		
	382 - E	65	N	N	N	10	2	20		
	387 - E	66	N	N	N	2	1	2		
	388 - E	67	O	N	N	4	2	8		Réparé
	388 - E	68		N	N	2	2	3		
	388 - E	69		N	N	2	2	3		
	398 - E	70	N	N	N	5	2	10	/	
	385 - D	71	N	N	N	5	1	5		
	382 - D	72	N	N	N	1	1	1		
	375 - D	73	N	N	N	1	1	1		
	371 - D	74	N	N	N	3	1	7		
	371 - D	75	N	N	N	1	1	1		
	395 - B	76	N	N	N	2	1	2		
								Réparé		
395 - A	82	N	N	N	1	1	1	/		
398 - A	83	N	N	N	2	1	3	Réparé

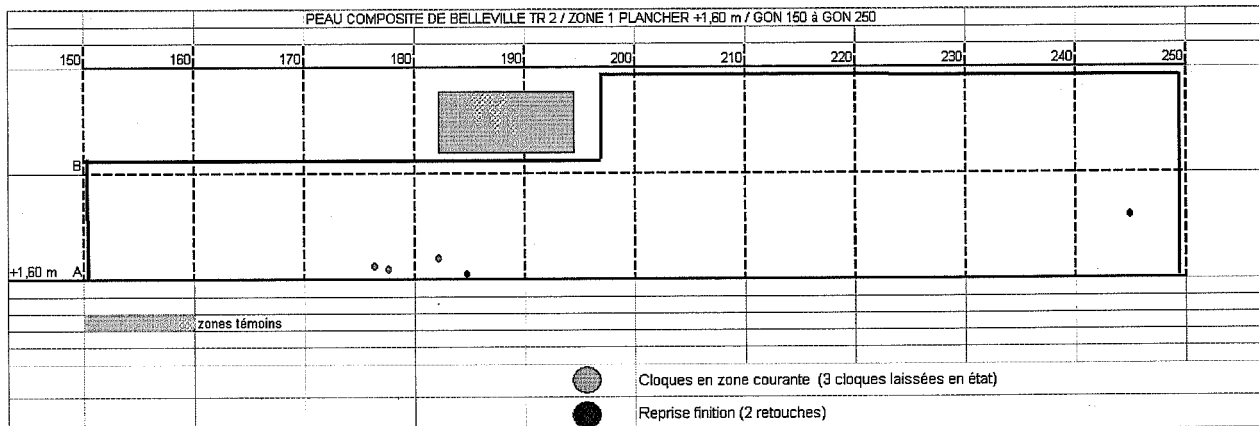
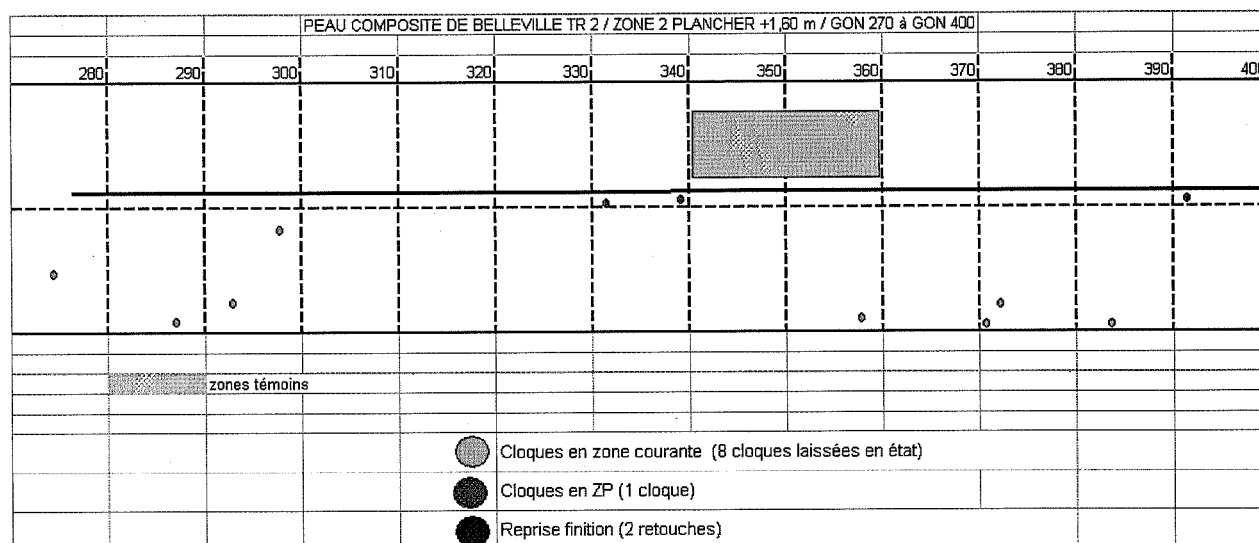
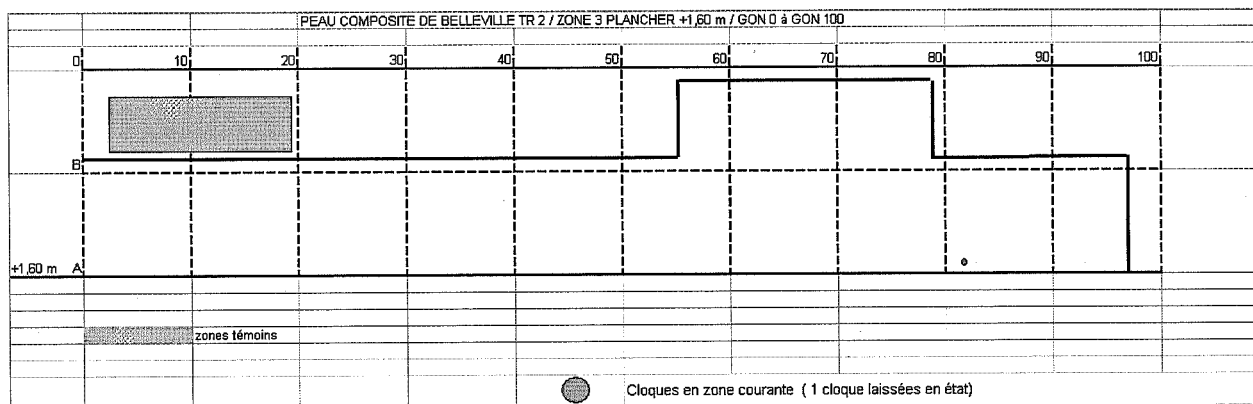
ZONE DE CHANTIER	REPERE (GON - PANCHER)	N° de défaut	Critère N°1: Si >3 cloques sur 1m ² glissant	Critère N°2: Si surface cloques >100cm ² sur 1m ² glissant	Si Défaut en zone périphérique	Dimension (cm)		Surface (cm ²)	Observation
			A réparer	A réparer		Longueur	largeur		
ZONE 1 +1,60m (90m ²)	178 - A	1	N	N	N	2		3	ZC (retour à plat sur ancien revêtement)
	179 - A	2	N	N	N	2	1	2	
	182 - A	3	N	N	N	4	2	8	
	185 - A	A	N	N	N	Reprise finition			Réparé
	245 - A	B	N	N	N	Reprise finition			Réparé
ZONE 2 +1,60m (75m ²)	274 - A	4	N	N	N	3		7	ZC (retour à plat sur ancien revêtement)
	287 - A	5	N	N	N	5	2	10	
	292 - A	6	N	N	N	5	2	10	
	298 - A	7	N	N	N	1		1	Réparé
	358 - A	9	N	N	N	1		1	
	371 - A	10	N	N	N	1		1	
	372 - A	11	N	N	N	2		3	
	384 - A	12	N	N	N	1		1	
	339 - A	C	N	N	N	Reprise finition			Réparé
	372 - A	D	N	N	N	Reprise finition			Réparé
391 - A	E	N	N	N	Reprise finition			Réparé	
ZONE 2 +1,60m (75m ²)	82 - A	13	N	N	N	1		1
