# Générateurs de vapeur (GV)

## Fatigue vibratoire

CLI du 6 novembre 2008

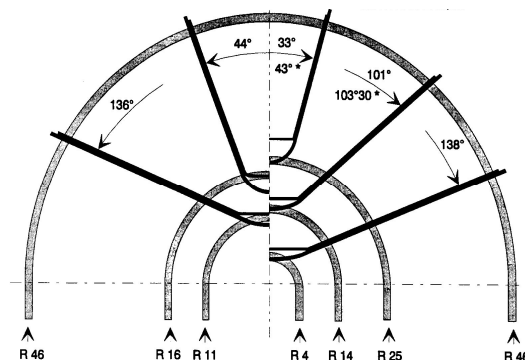
Barres anti-vibratoires (BAV) pour maintenir les tubes

GV 51  
(900 MWe)

GVR 47/22  
(900 MWe)

- Ecart de fabrication (mauvais positionnement des BAV)
- Mouvement possible des BAV pendant le transport des GV et au cours du 1<sup>er</sup> cycle

**Certains tubes qui devraient être soutenus par BAV ne le sont pas**
