Corrosion intergranulaire des tubes de GV de Bugey 3 au droit des plaques entretoises

RAPPORT DSR N° 335

DIRECTION DE LA SÛRETÉ DES REACTEURS

AVIS/DSR N° 2010 - 84	Date : 5 mars 2010
SAISINE :	Saisine CODEP-DEP-2010-006318 du 4 février 2010
FICHE D'ANALYSE DÉTAILLÉE

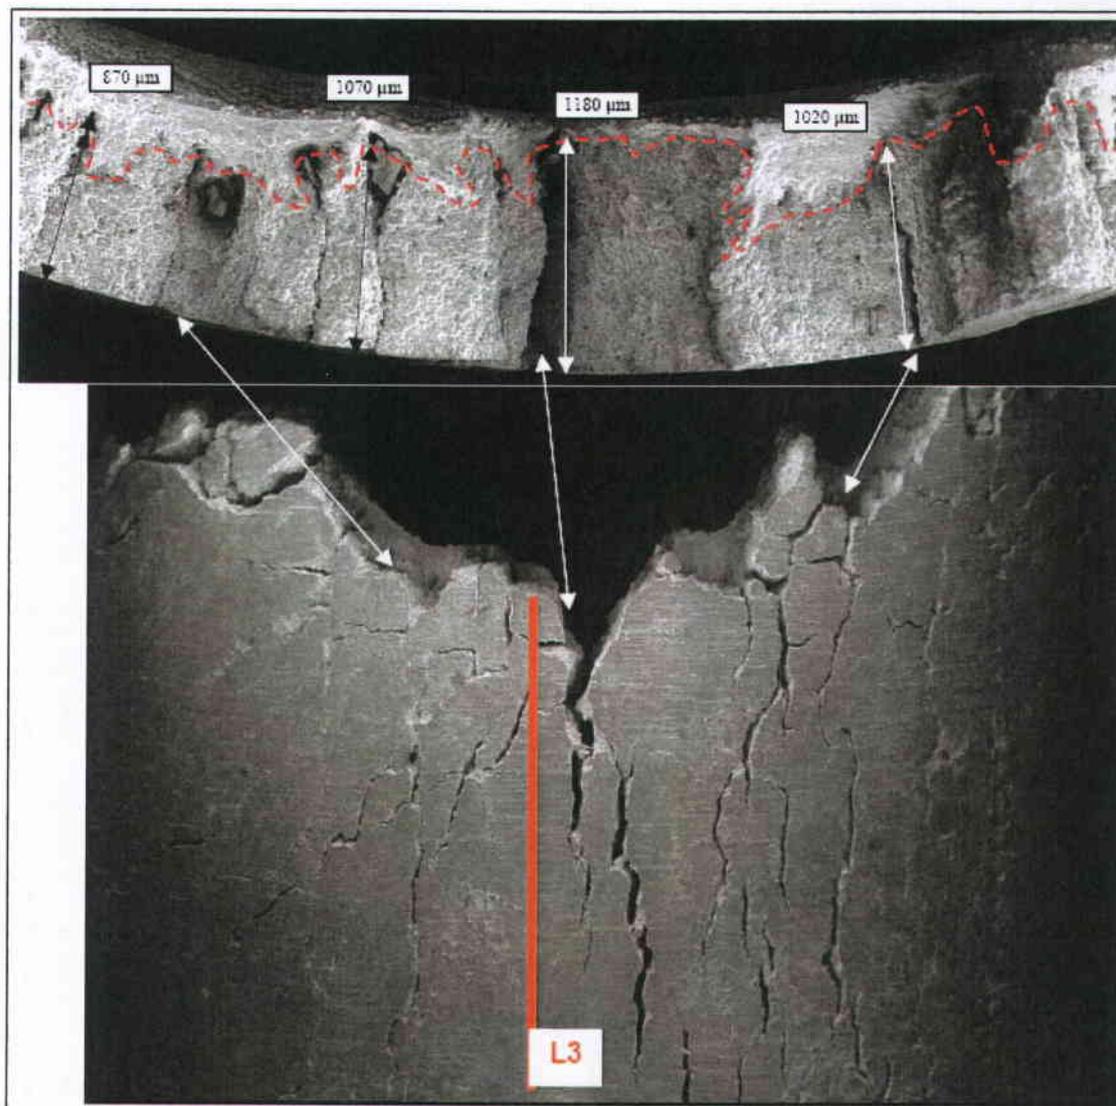
un mode différentiel pour la détection des fissures longitudinales. Le bilan global des expertises métallurgiques pour ces tubes conclut à un endommagement des tubes par **décohésion intergranulaire multidirectionnelle**. L'endommagement des tubes du GV de la boucle 1 de Bugey 3 comporte bien de la corrosion par IGA profonde comme les tubes des GV de Fessenheim 2.

Figure 16 : Tronçon L34C57PE1, Examen du plan de rupture au MEB (IGA profonde $\approx 1200 \mu\text{m}$)

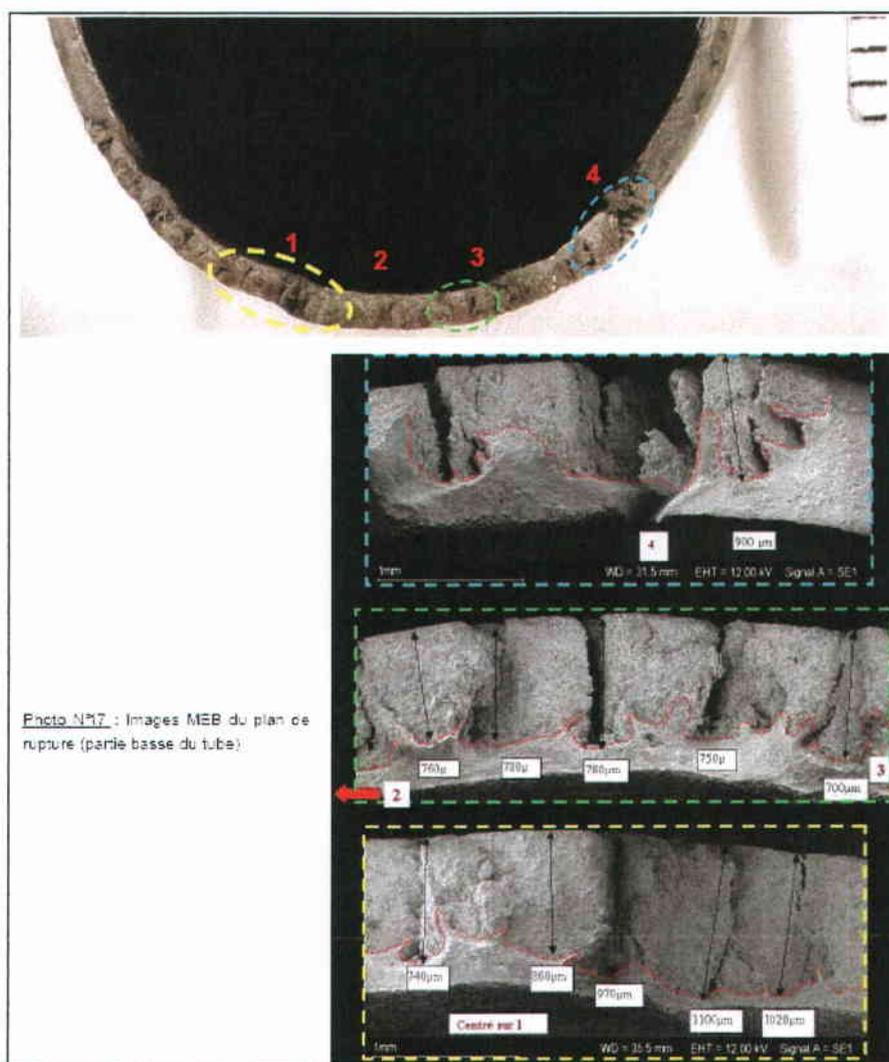
La fissure est très inférieure au critère de notation STT (profondeur supérieure ou égale à 40% sur un secteur supérieur ou égal à 50°). Pour EDF, sa non-détection par le procédé Sonde-X ne remet donc pas en cause l'utilisation du procédé Sonde-X pour la détection des fissures d'orientation circonférentielle notables pour le procédé STT. EDF conclut donc à l'exhaustivité des contrôles réalisés sur le faisceau tubulaire des GV de Bugey 3.

Figure 17 : Tronçon L24C49PE1, examen du plan de rupture au MEB (IGA profonde \approx 1100 µm pour un signal SAX de faible amplitude \approx 0,3 Volt)

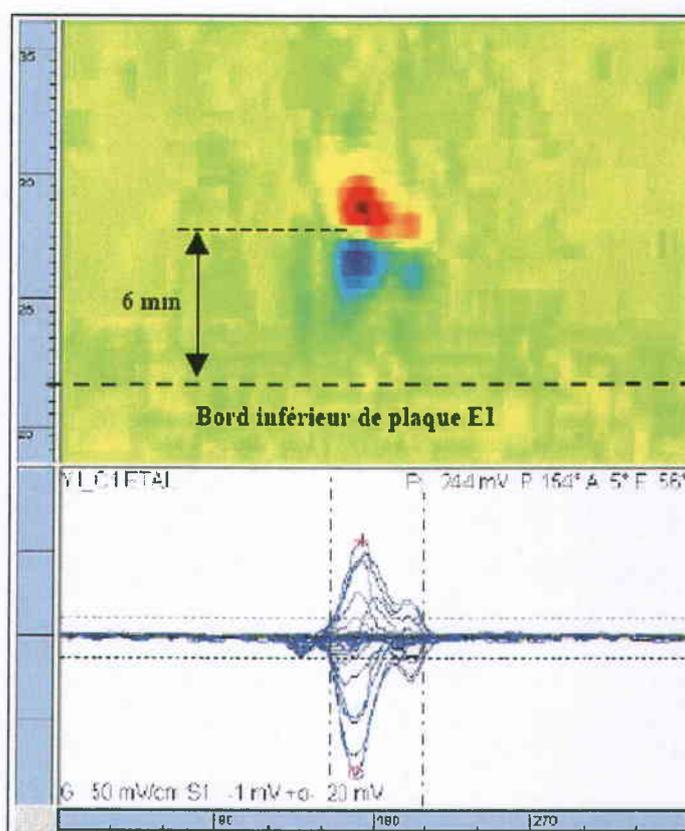
L'amplitude du signal STT pour le tronçon L28C47E1 est de 244 mV (voie YC1) et l'étendue angulaire au seuil de ± 20 mV est de 55° ce qui correspond à une indication dont les caractéristiques sont nettement supérieures au seuil de notation en amplitude (pour mémoire 50 mV). Le signal STT est présenté en Figure 18. L'indication qui se manifeste par une alternance d'une tache rouge et d'une tache bleue est bien visible au centre de l'image (C-SCAN). Cette réponse du procédé STT/S10 correspond typiquement au signal différentiel provenant d'un défaut circunférentiel. Cette indication détectée par le procédé STT/S10 correspond à l'endommagement par IGSCC d'orientation circunférentielle révélée par l'expertise métallurgique au MEB dans la zone A (Figure 19).

Figure 18 : Tronçon L28C47E1, procédé STT, voie YC1, vue C-SCAN (en haut) et tours superposés

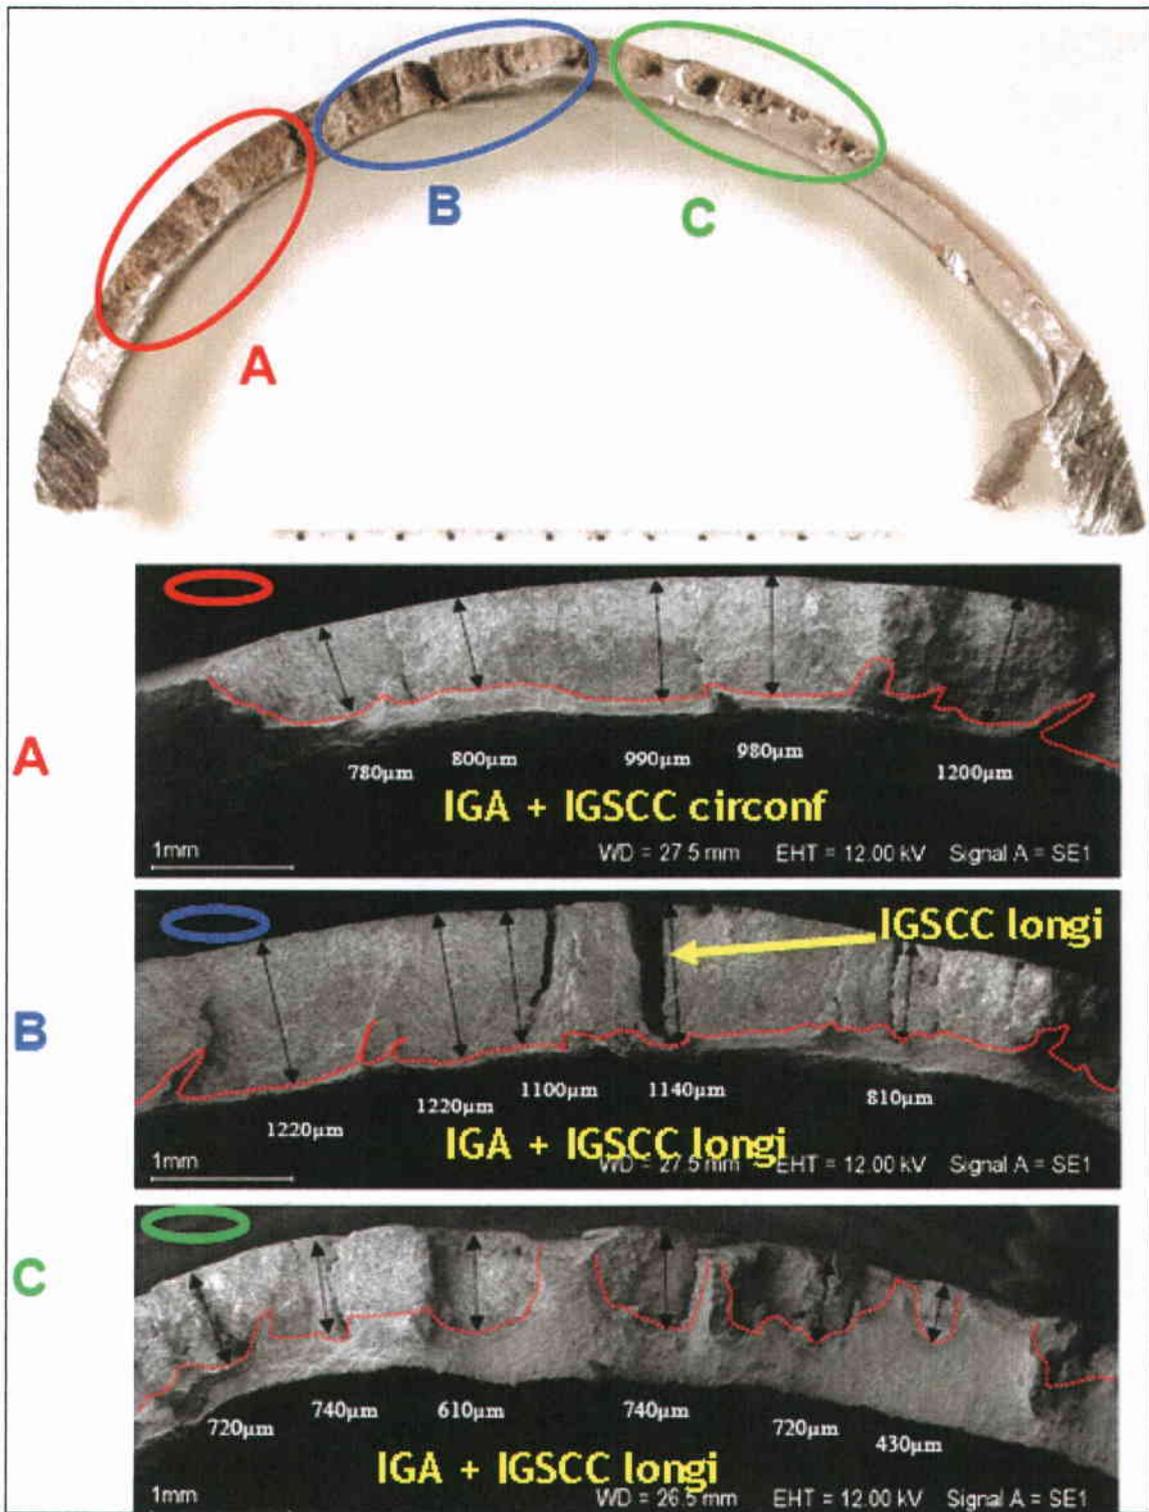
Figure 19 : Tronçon L28C47PE1, examen du plan de rupture au MEB

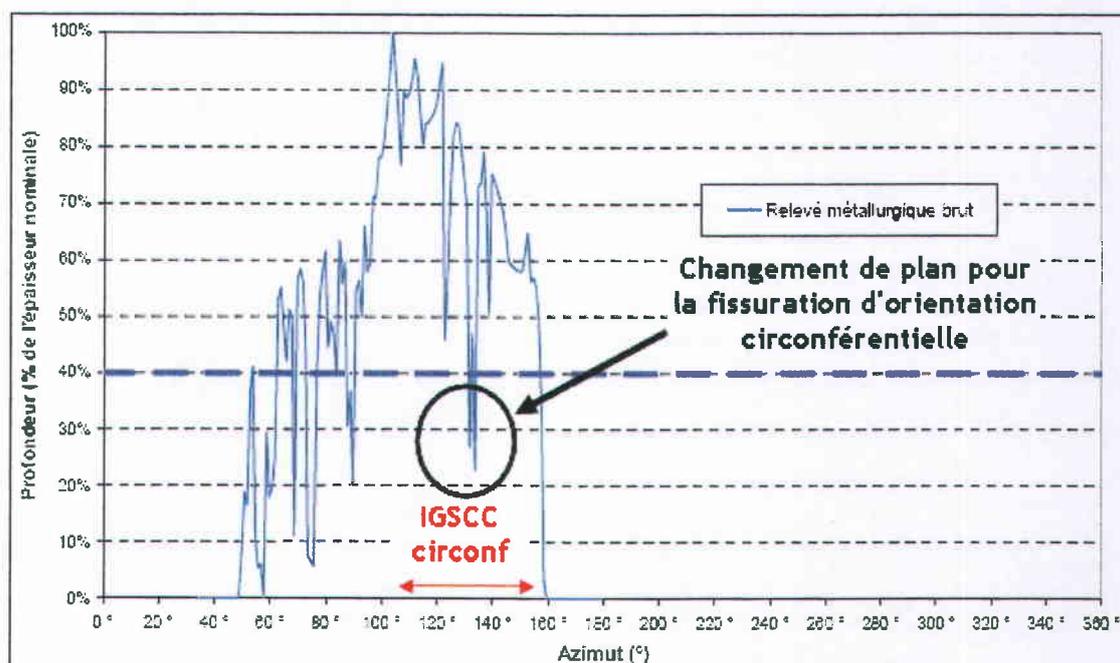
Le profil de profondeur dans le plan de rupture est présenté dans la Figure 20. La zone où un endommagement par IGSCC d'orientation circunférentielle a été identifié lors de l'expertise métallurgique est signalée par une flèche rouge. Cette fissuration circunférentielle est non coplanaire et il y a un changement de plan au niveau de la position angulaire de 130° . Pour la corrosion de type IGSCC d'orientation circunférentielle, le secteur maximal continu affecté à la profondeur de 40% est égal à 45° ce qui est inférieur à l'extension angulaire minimum revendiquée par le procédé STT. Cette situation correspond à une sur-détection pour le procédé STT.

Figure 20 : Tronçon L28C47PE1, profil de profondeur de dégradation sur le plan de rupture (la flèche rouge signale la zone où de l'IGSCC d'orientation circonférentielle a été identifiée)

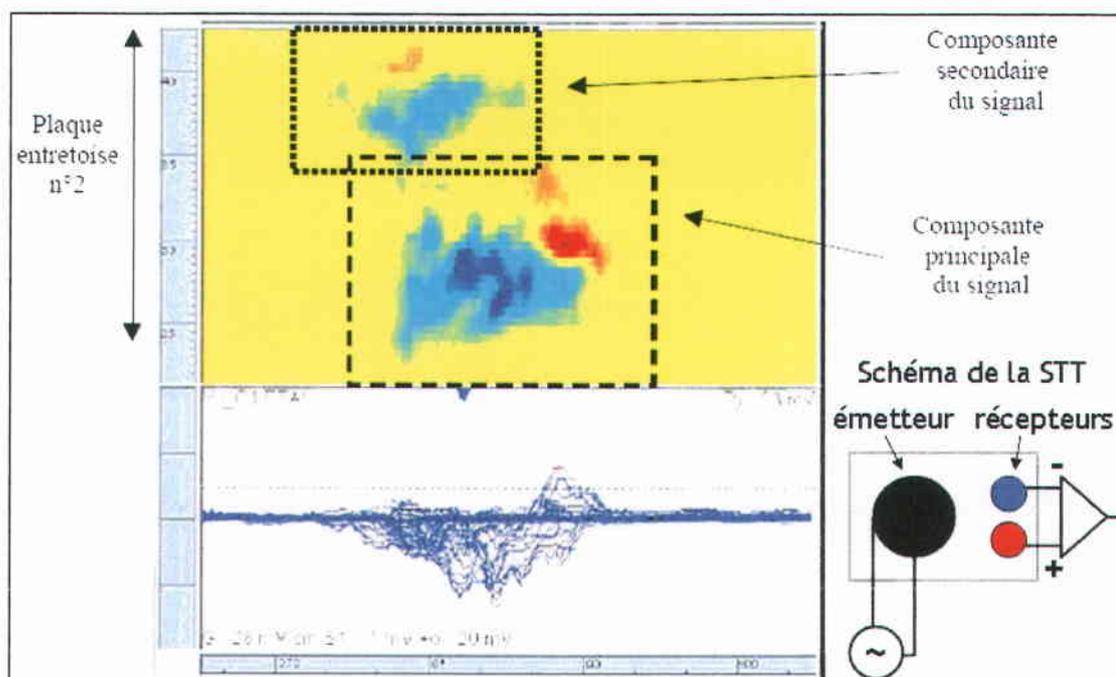
Pour EDF, ce signal ne présente pas d'alternance traduisant une orientation clairement circumférentielle de l'indication. EDF a retenu de déclasser¹⁰ toutes les indications de ce type pour le signal STT.

Figure 21 : Tronçon L23C40E1, procédé STT, voie YC1, vue C-SCAN (en haut) et tours superposés

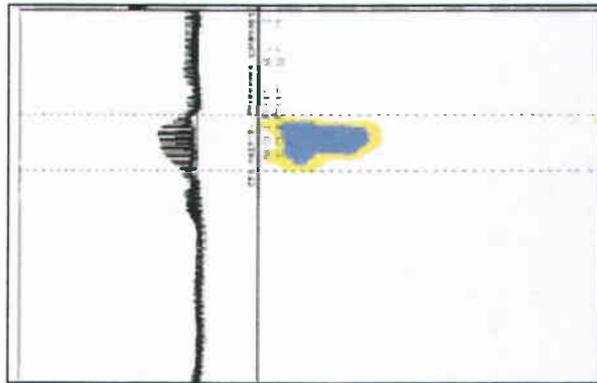
Figure 22 : Tronçon L23C40PE1, procédé S10, voie YC1, vue C-SCAN de la tache de corrosion

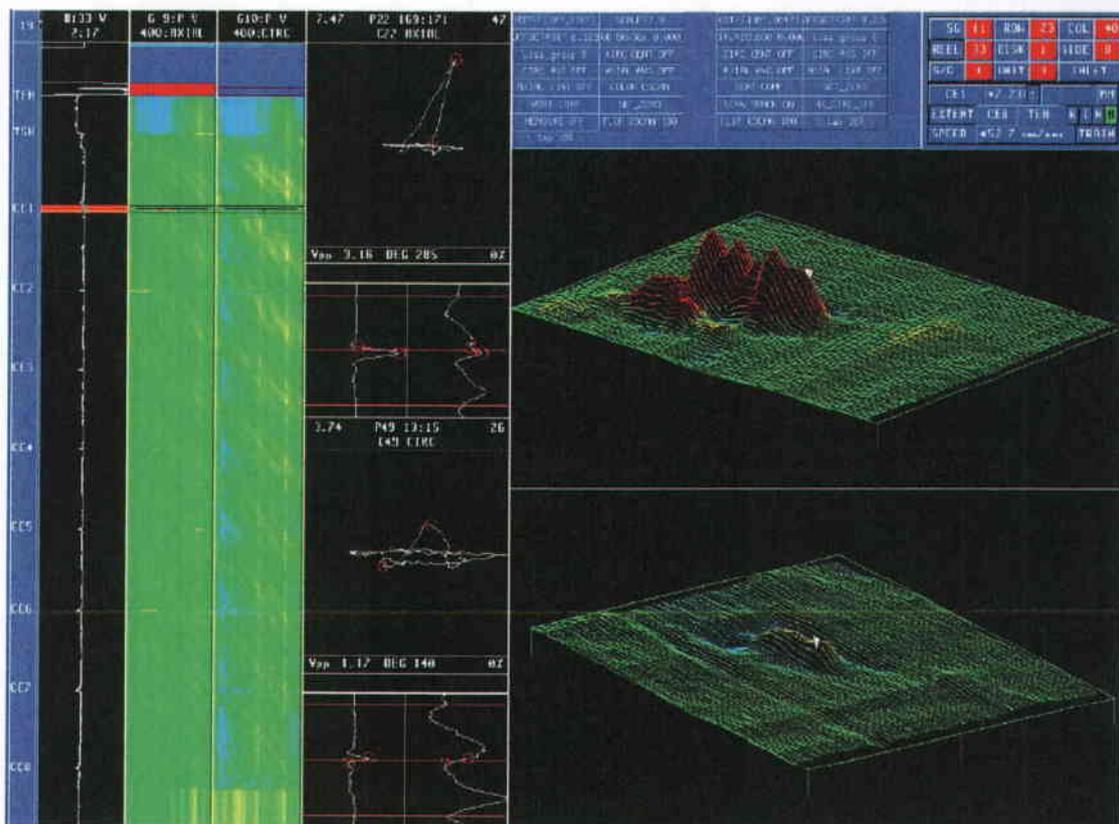
Les résultats du contrôle avec le procédé Sonde-X sont présentés dans la Figure 23. La cartographie en haut à droite correspond au canal utilisé pour détecter des indications de corrosion volumique (SVI). Un endommagement important est visible. L'amplitude maximale est de 4,7 Volts et le secteur endommagé a une extension angulaire de 167° et une extension longitudinale de 21 mm. La cartographie en bas à droite correspond au canal utilisé pour détecter des indications de corrosion d'orientation circonférentielle (SCI). L'endommagement est moins marqué pour cet axe que pour le canal volumique, néanmoins une indication d'orientation circonférentielle est clairement visible. L'amplitude maximale est de 0,96 Volts et le secteur endommagé a une extension angulaire de 95° et une extension longitudinale de 0 mm (le défaut est classé par les équipes d'analyse du procédé Sonde-X comme un défaut plan de type fissure).

Figure 23 : Tronçon L23C40PE1, procédé Sonde-X, voie YC1, vue C-SCAN pour la recherche d'indication volumique SVI (en haut à droite) et pour la recherche d'indication circonférentielle SCI (en bas à droite)

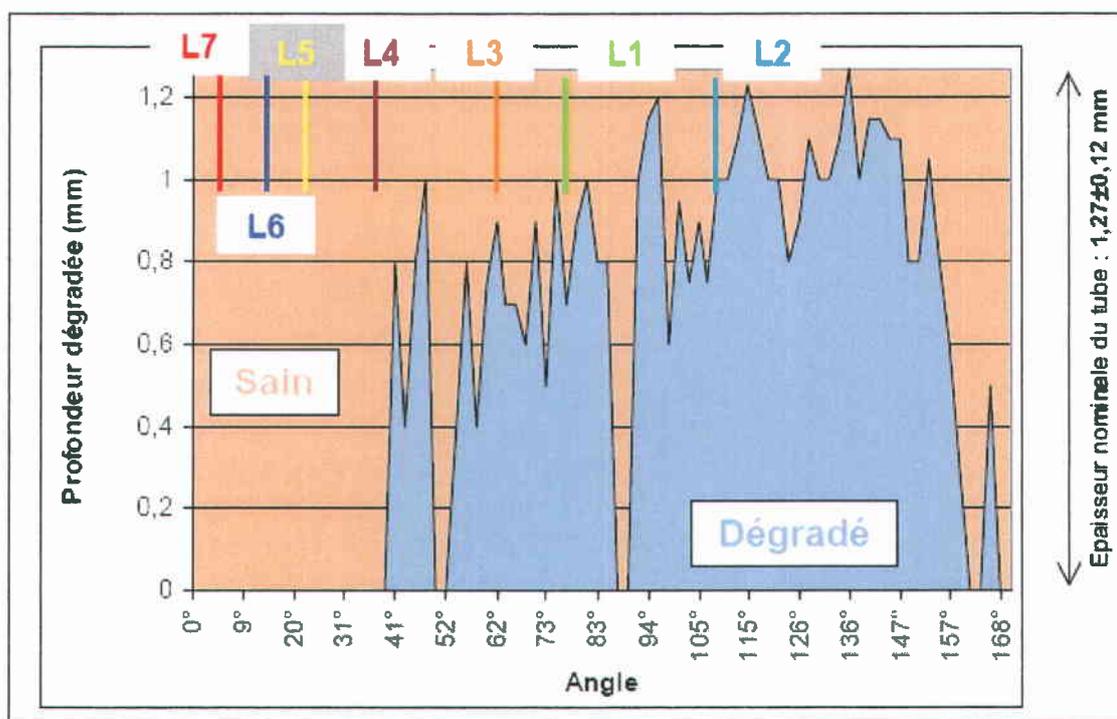
Le profil d'endommagement déterminé par examen macro-fractographique au MEB du plan de rupture est présenté en Figure 24. Le secteur angulaire endommagé et continu le plus important correspond à une perte d'épaisseur de la paroi du tube de 800 μm sur environ 65°. La profondeur moyenne de l'endommagement par corrosion est de 785 μm sur un secteur d'environ 130°. L'endommagement comporte une corrosion de type IGA pouvant atteindre localement la profondeur maximale de 1240 μm et une corrosion par IGSCC avec des orientations multiples (circonférentielle, longitudinale et oblique). La fissuration de type IGSCC est amorcée de façon multiple et dans des plans différents. La rupture ne s'effectue donc pas dans un seul plan ainsi que l'illustre la Figure 25.

Figure 24 : Tronçon L23C40PE1, profil d'endommagement par analyse du plan de rupture

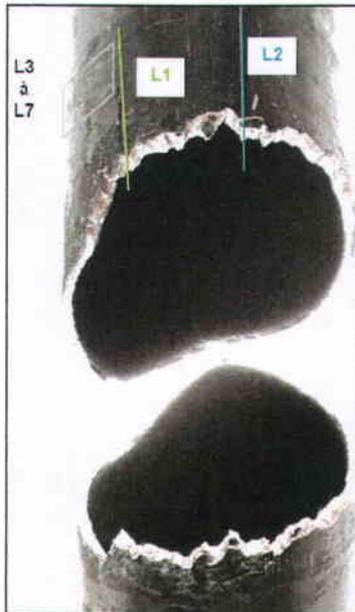
Figure 25 : Tronçon L23C40PE1, examen macrographique de la paroi externe après traction

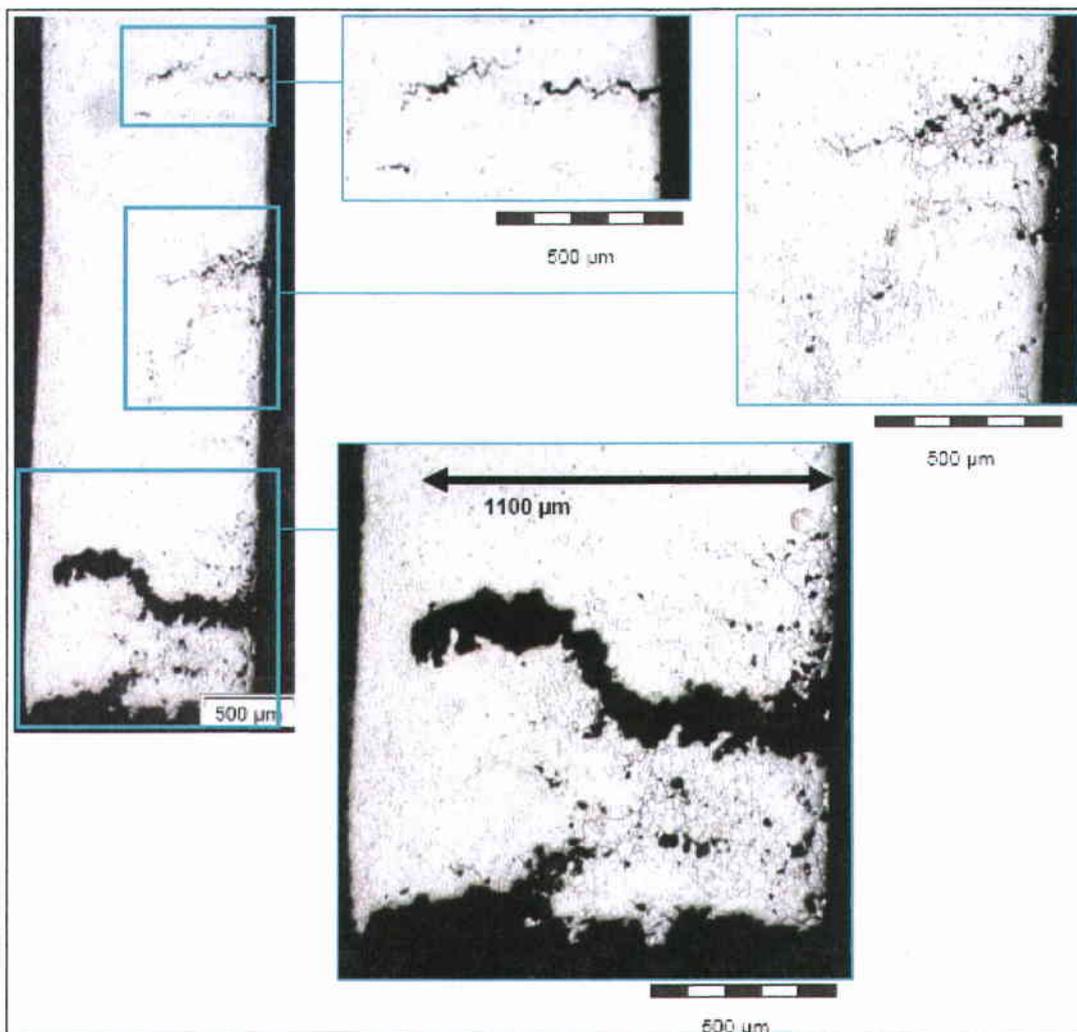
Figure 26 : Tronçon L23C40PE1, Examen micrographique selon la coupe L2

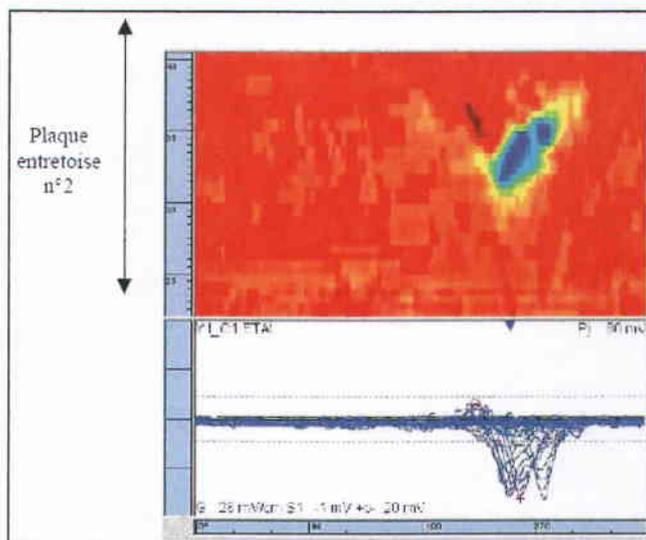
Figure 27 : Tronçon L31C25PE2, procédé STT, voie YC1, vue C-SCAN (en haut) et tours superposés

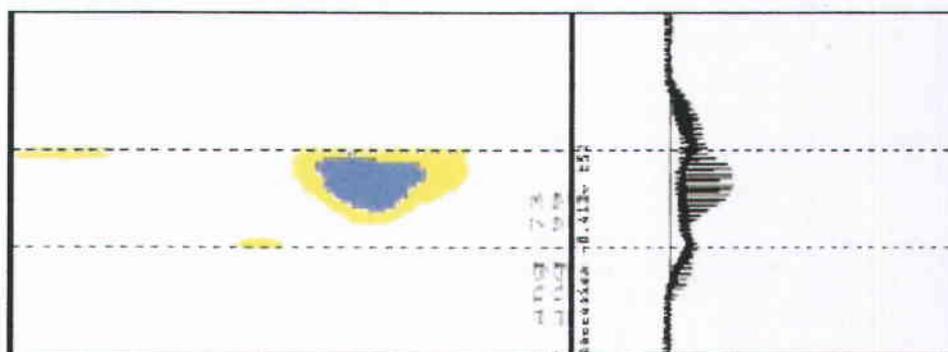
Figure 28 : Tronçon L31C25PE2, procédé S10, voie YC1, vue C-SCAN de la tache de corrosion

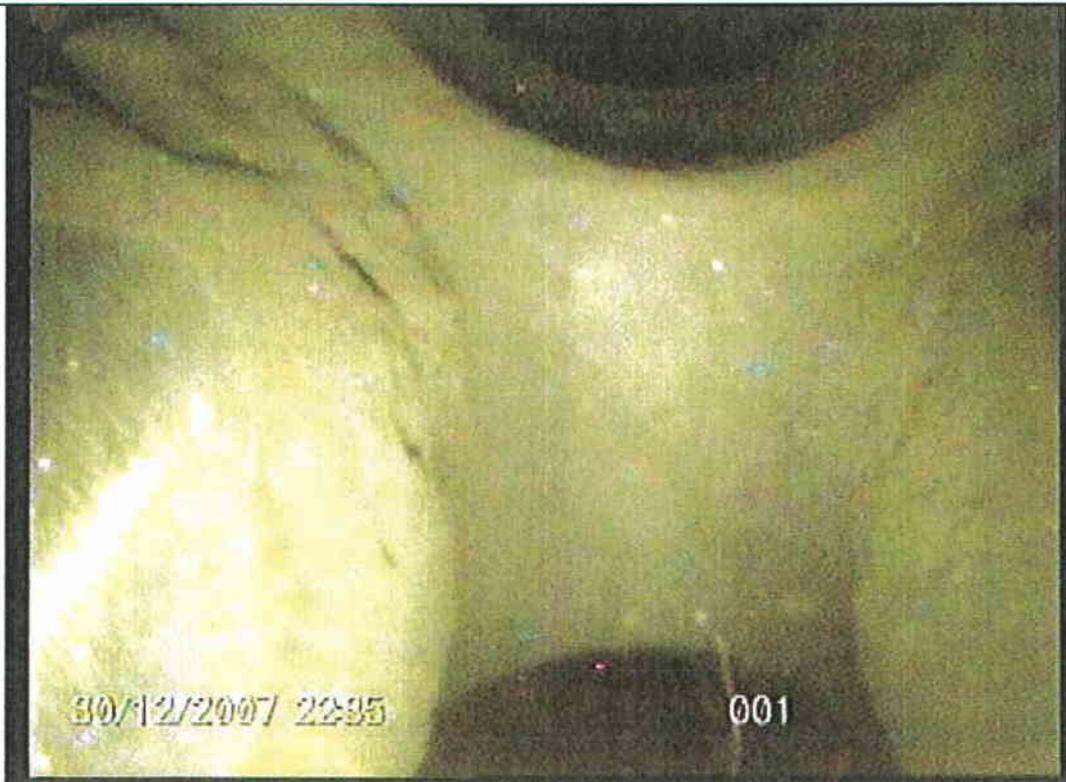
Image télévisuelle de la face supérieure de la PE8 du GV2 de Bugey 3
