## Rapport au Groupe Permanent des équipements sous pression nucléaires

CODEP-DEP-2010-013750

Séance du 19 avril 2010

### Corrosion externe au droit des plaques entretoises des générateurs de vapeur de Bugey 3

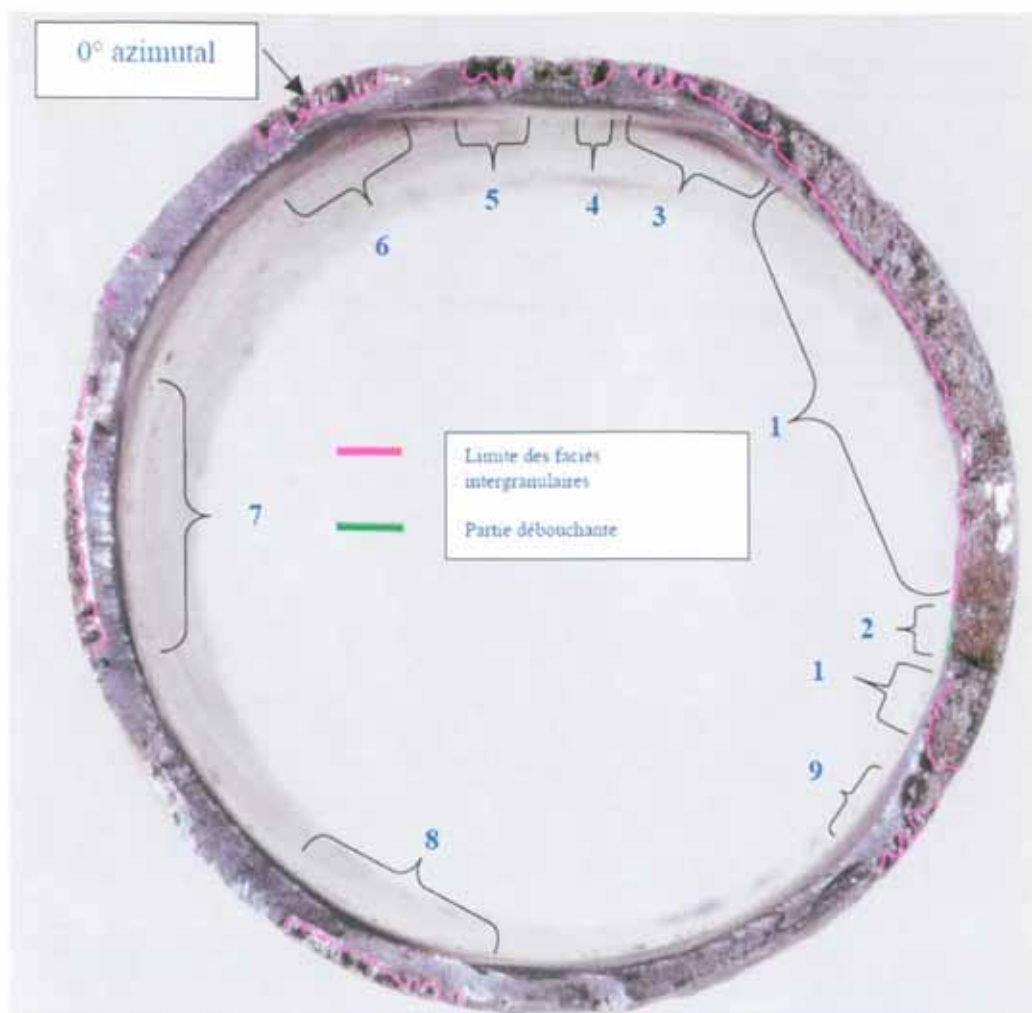
Lors de l'extraction, le tube s'est rompu sous l'effort de traction au niveau de la plaque entretoise n°1. L'expertise du faciès du tube au niveau de cette rupture a mis en évidence une dégradation complexe de corrosion intergranulaire, de fissuration longitudinale et de fissuration circonférentielle. Les procédés de contrôle du PBMP (SAX et S10, cf. chapitre 3) n'avaient pourtant pas mis en évidence la fissuration d'orientation circonférentielle sur ce tronçon de tube.

Figure 6: Faciès de rupture du tube L12C32 au droit de la plaque entretoise n°1, tube rupté au cours de l'extraction.

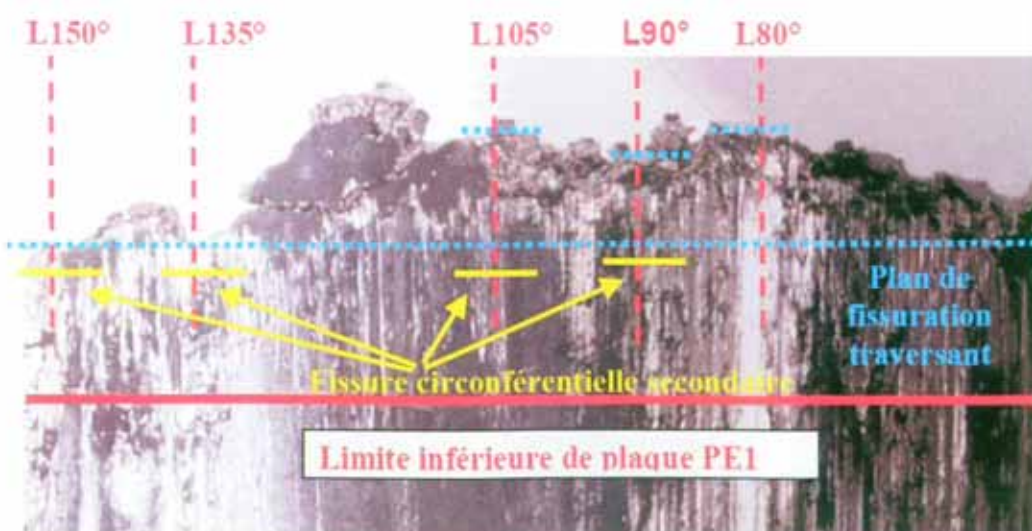
Figure 7: Vue de profil des zones 1 et 2 de la figure 6

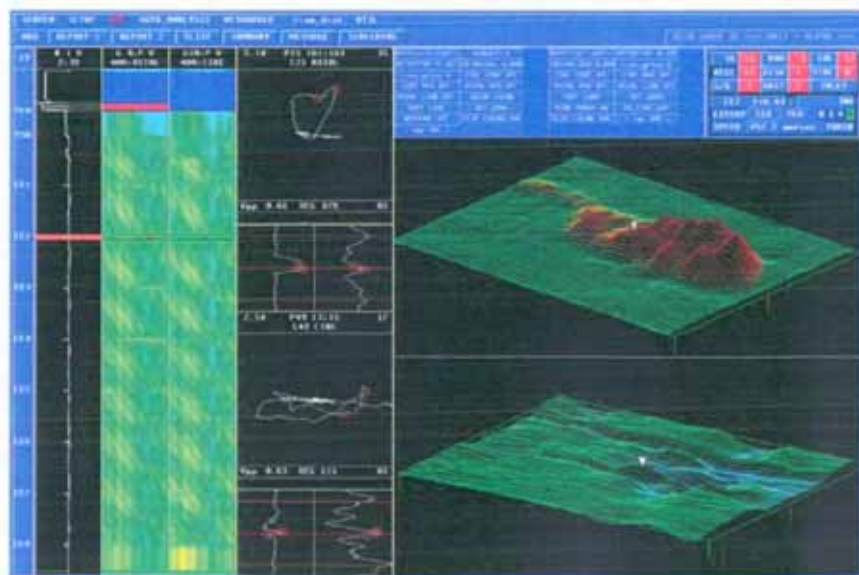
Figure 9: Planche X-Probe : tache de corrosion sur le tube L05C17, plaque entretoise n°2, branche chaude

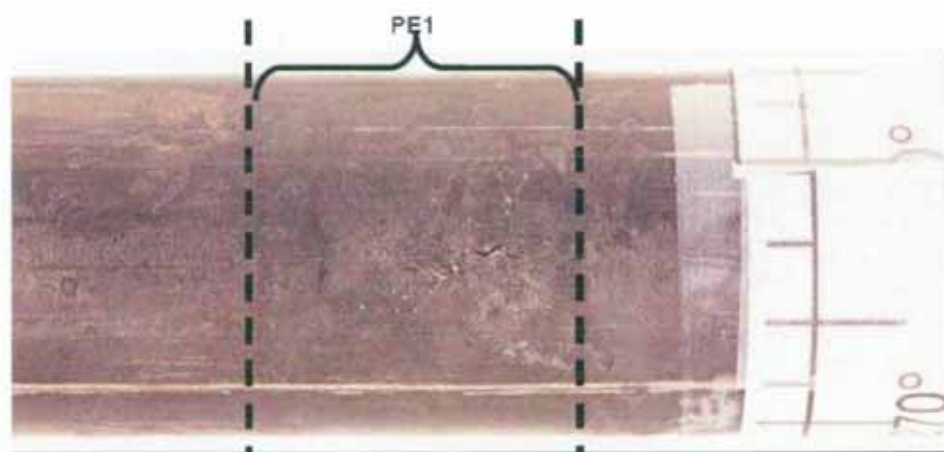
Figure 20: Cliché macroscopique de la zone de dégradation du tube L28C47 après essai d'éclatement

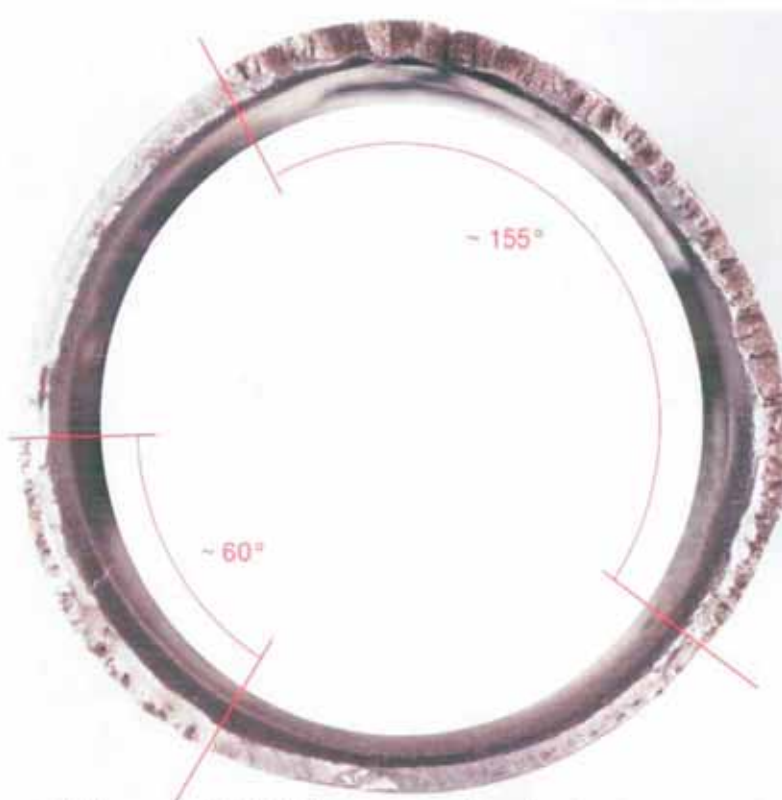
Ce constat permet de mettre en évidence que le plan de rupture correspond au plan d'endommagement maximum avec des profondeurs moyennes affectées à  $650\ \mu\text{m}$  et  $380\ \mu\text{m}$  respectivement sur les deux secteurs dégradés de  $155^\circ$  et  $60^\circ$  et une section dégradée à  $26\pm 5\%$  de la section totale.

Figure 21: Tronçon L34C57-E1, vue macroscopique du plan de rupture après traction

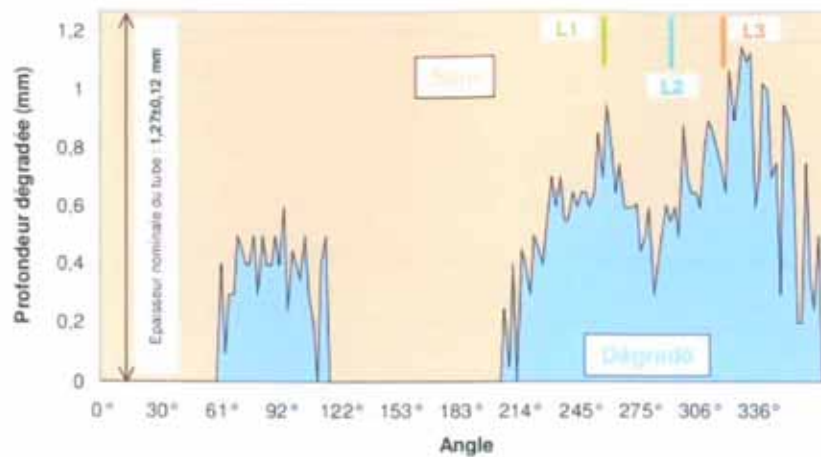
Figure 22: Tronçon L34C57-E1, profil d'endommagement par analyse du plan de rupture

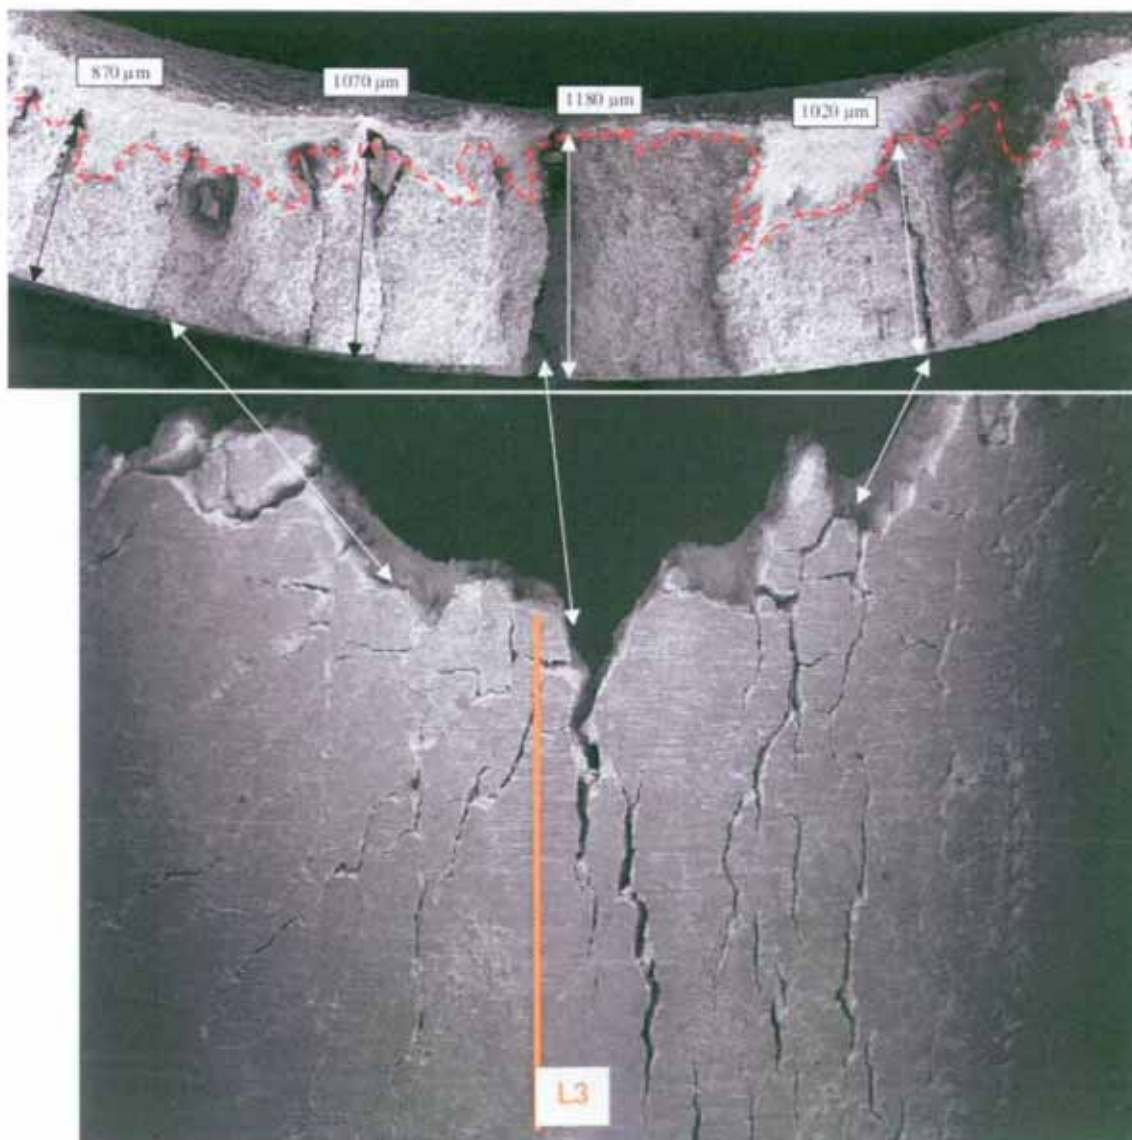
Figure 23: Tronçon L34C57-E1, examen du plan de rupture au MEB

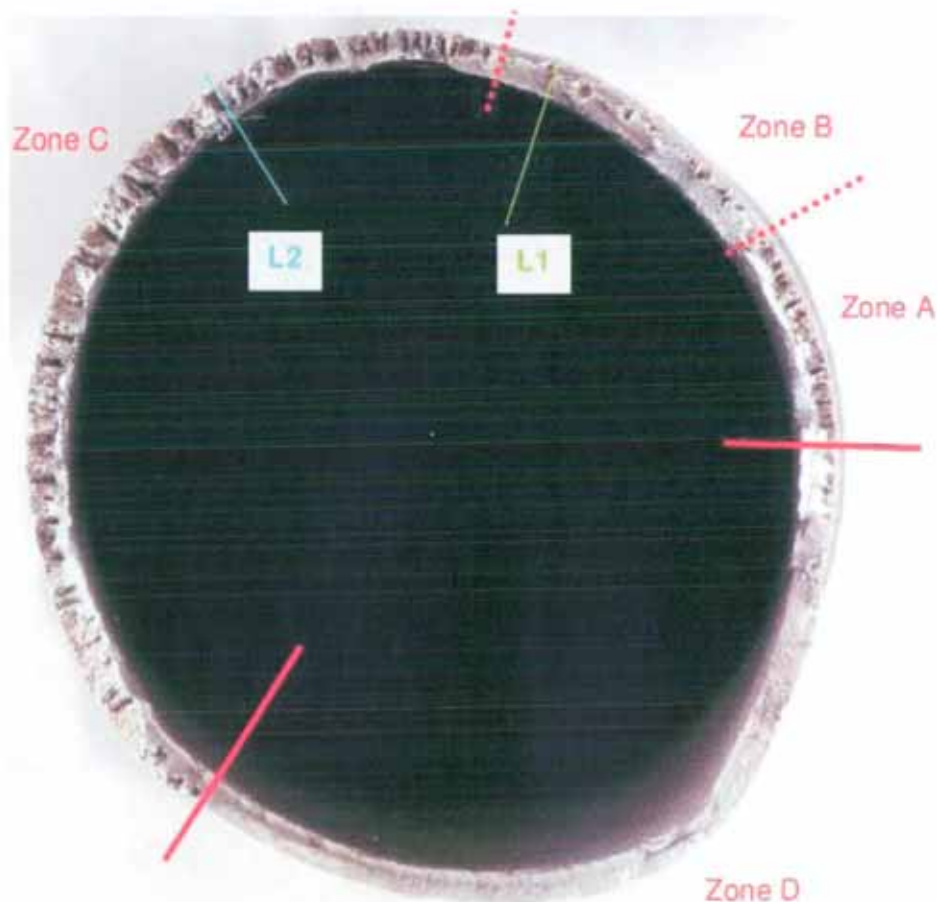
Figure 24: Tronçon L05C17-E2, examen micrographique du plan de rupture

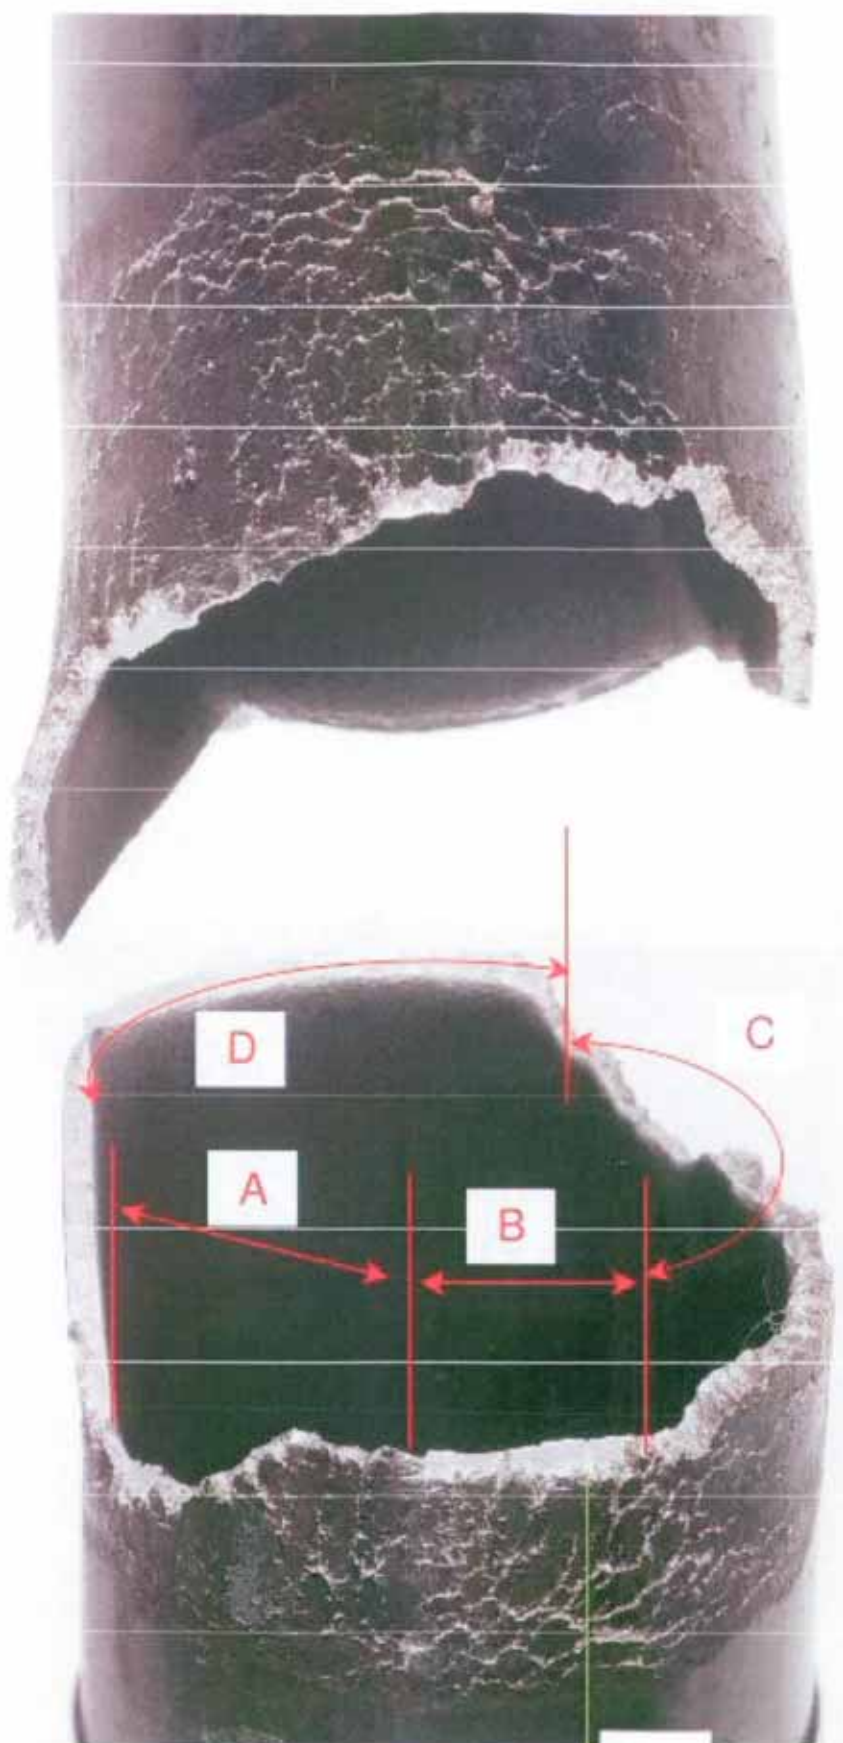
Figure 25: Tronçon L05C17-E2, examen macrographique de la paroi externe après traction du tube

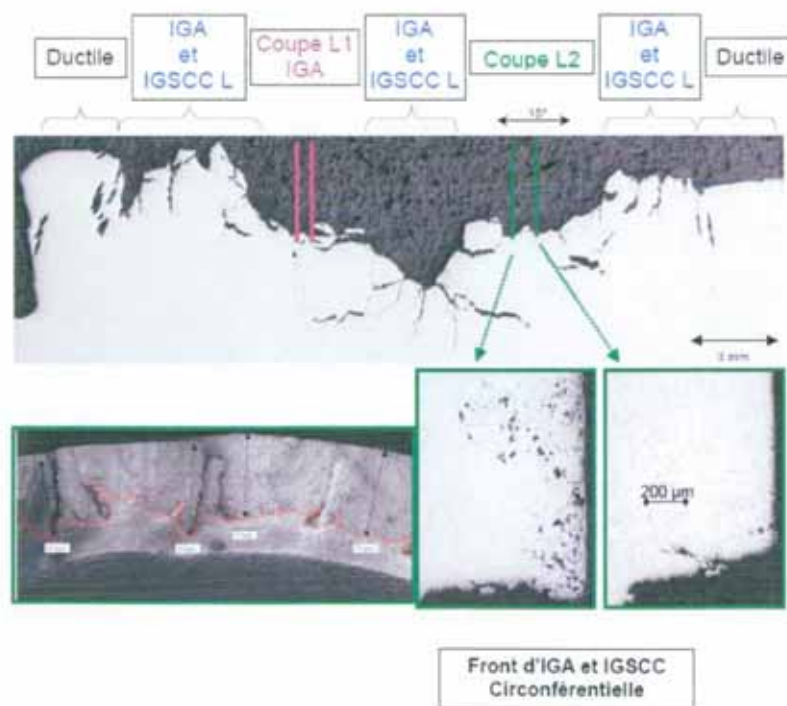
Ces résultats sont cohérents avec les résultats des contrôles obtenus avec les procédés S10 et X-Probe qui mettaient en avant des dégradations d'orientation préférentiellement longitudinales. De même, la fissuration circonférentielle sur une étendue de 15° est très inférieure au seuil de notation STT qui traduit une dégradation sur un secteur angulaire d'au moins 50 °.

Figure 26: Tronçon L29C49-E1, bilan de l'endommagement du tube d'après diverses observations

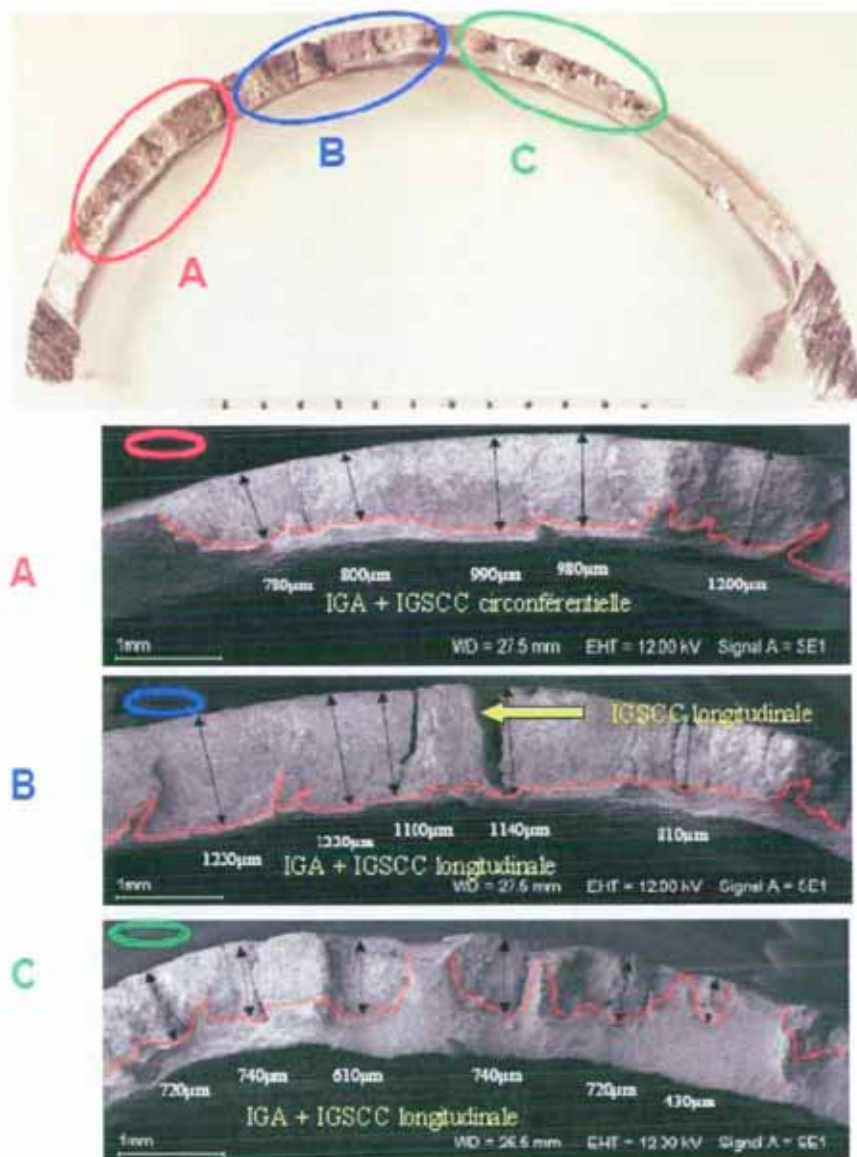
Pour la corrosion de type IGSCC d'orientation circumférentielle, le secteur maximal continu affecté à la profondeur de 40 % est égal à 45°, ce qui est inférieur à l'extension angulaire minimum revendiquée par le procédé STT, soit un secteur de profondeur supérieure ou égale à 40 % pour une extension angulaire supérieure ou égale à 50°. D'un point de vue formel, **cette situation correspond à une sur-détection pour le procédé STT** et cela est conservatif.

Figure 27: Tronçon L28C47-E1, examen du plan de rupture au MEB

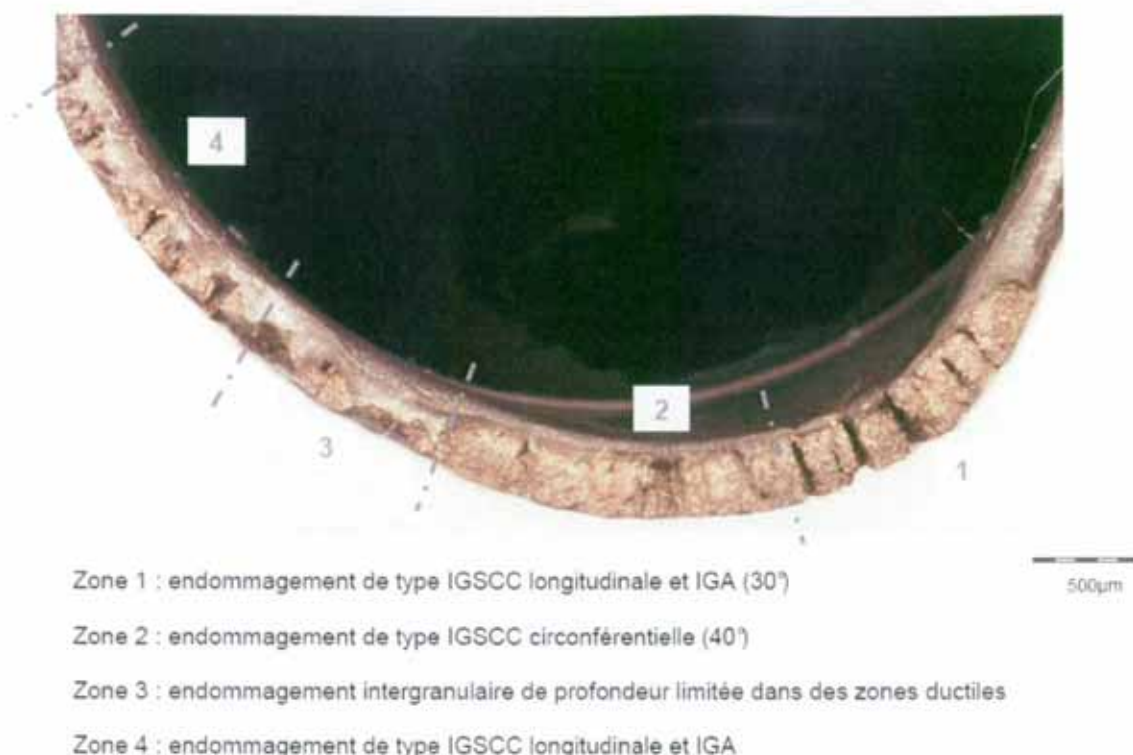
Encore un fois, l'analyse conduit à une **sur-détection de la fissuration circumférentielle avec la sonde STT**. Cette sur-détection peut être en partie expliquée par la présence d'une fissure longitudinale en extrémité de la fissure circumférentielle.

Figure 28: Tronçon L16C20-E2, bilan de l'endommagement d'après diverses observations

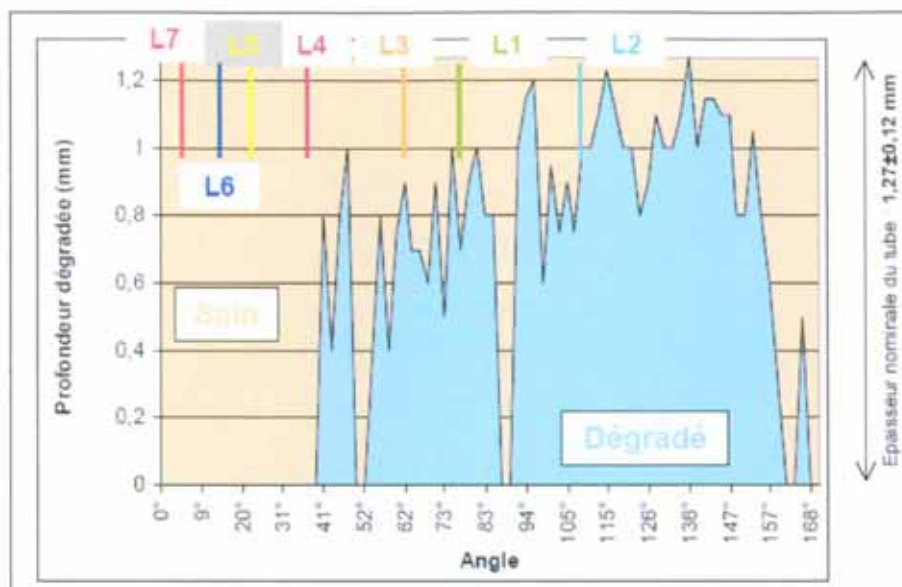
Le profil d'endommagement déterminé par examen macro-fractographique au MEB du plan de rupture est présenté en figure 32. Le secteur angulaire endommagé et continu le plus important correspond à une perte d'épaisseur de la paroi du tube de 800  $\mu\text{m}$  sur environ  $65^\circ$ . La profondeur moyenne de l'endommagement par corrosion est de 785  $\mu\text{m}$  sur un secteur d'environ  $130^\circ$ . L'endommagement comporte une corrosion de type IGA pouvant atteindre localement la profondeur maximale de 1240  $\mu\text{m}$  et une corrosion par IGSCC avec des orientations multiples (circonférentielle, longitudinale et oblique). La fissuration de type IGSCC est amorcée de façon multiple et dans des plans différents. La rupture ne s'effectue donc pas dans un seul plan ainsi que l'illustre la figure 33.

Figure 32: Tronçon L23C40-E1, profil d'endommagement par analyse du plan de rupture

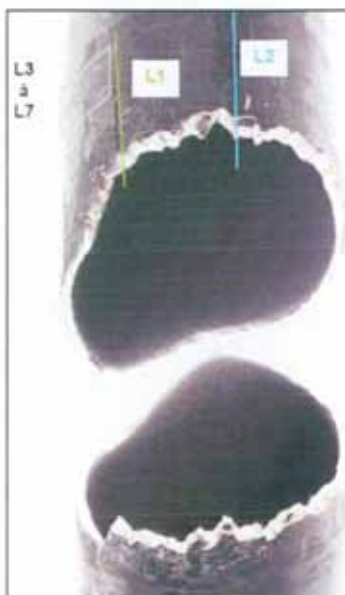
Figure 33: Tronçon L23C40-E1, examen macrographique de la paroi externe après traction

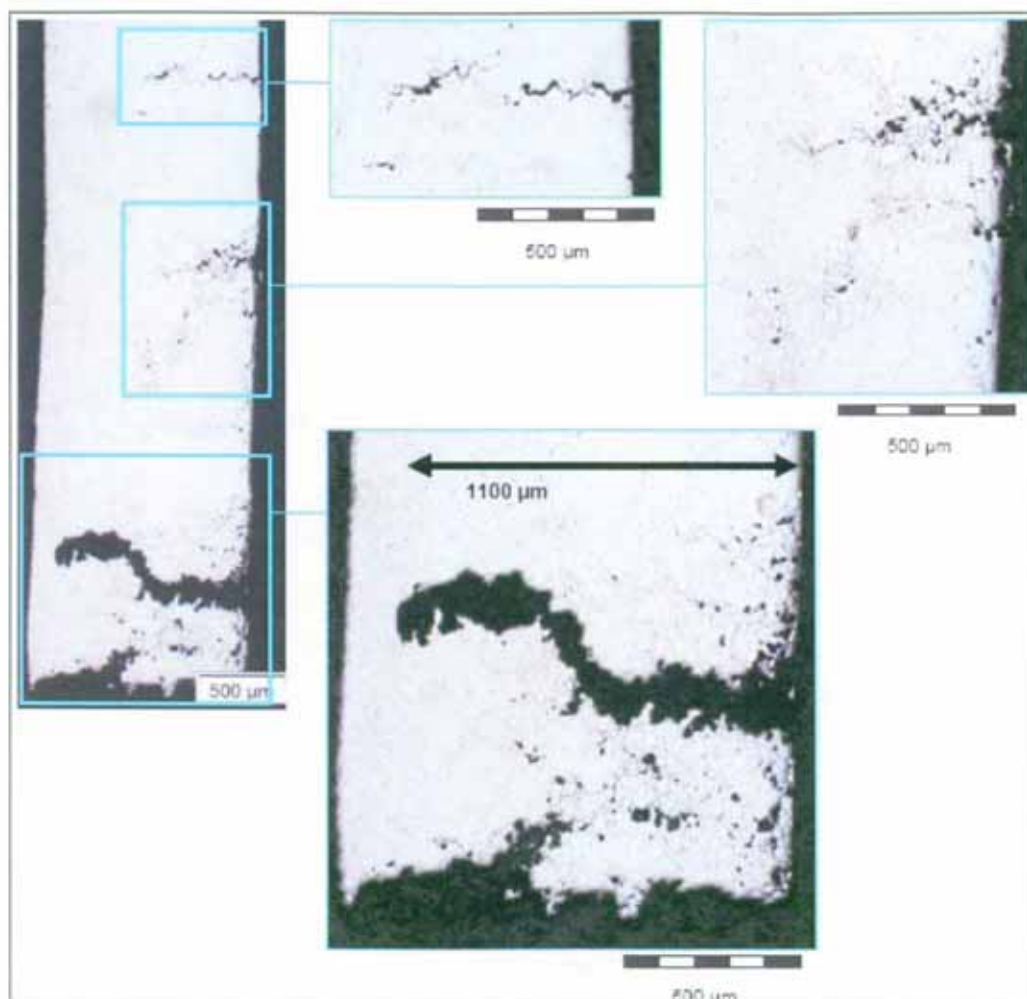
**EDF conclut que le déclassement de l'indication STT en tant que fissuration d'orientation circonférentielle notable (fissure avec un secteur continu de plus de 40 % de profondeur sur 50°) est justifié pour ce type de signal (mono-alternance du signal STT).**

Figure 34: Tronçon L23C40-E1, examen micrographique selon la coupe L2

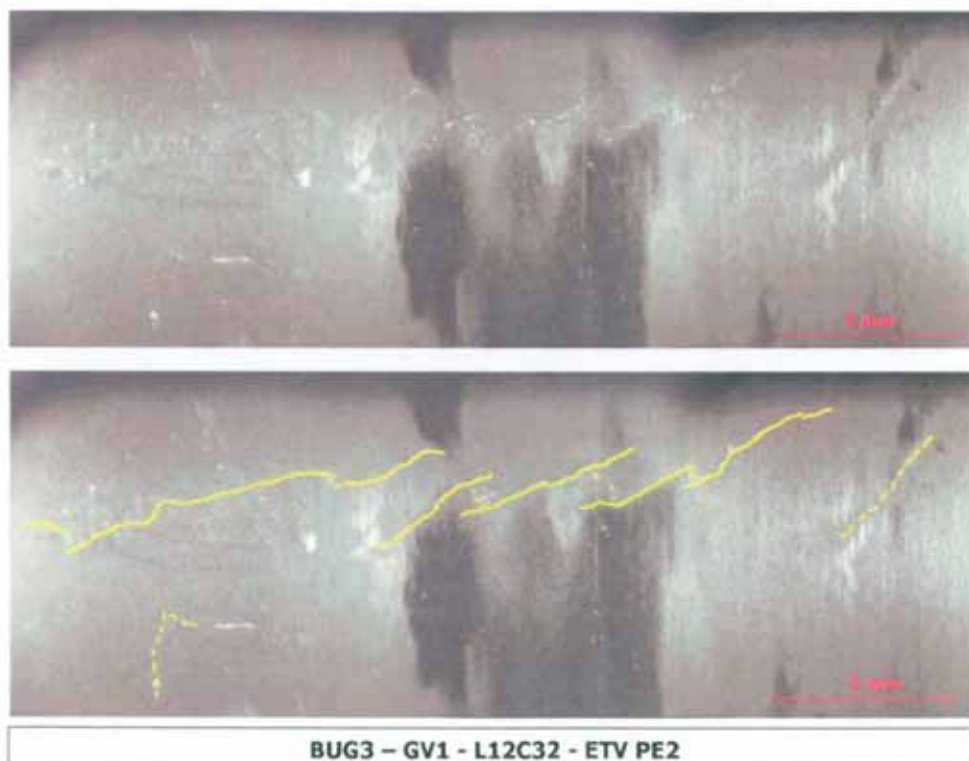
Figure 39: Examen télévisuel interne (TIT) du tube L12C32 du GV de la boucle 1 de Bugey 3 au droit de la plaque entretoise n°2 en branche chaude

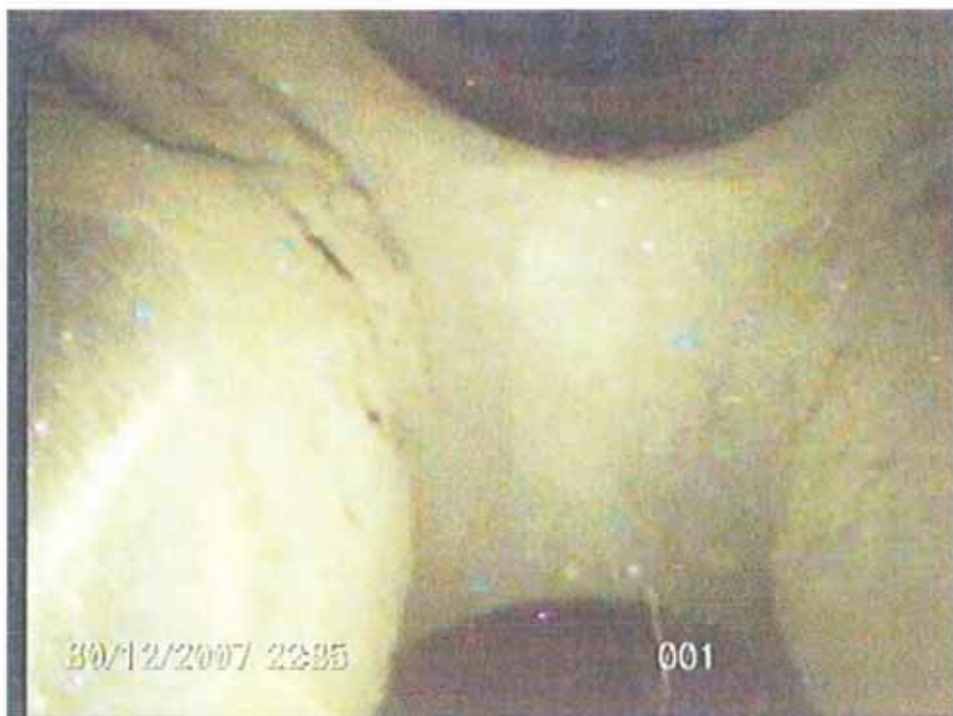
Figure 40: Examen télévisuel de la face supérieure de la plaque entretoise n°8 du GV n°2 de Bugey 3, 30/12/2007

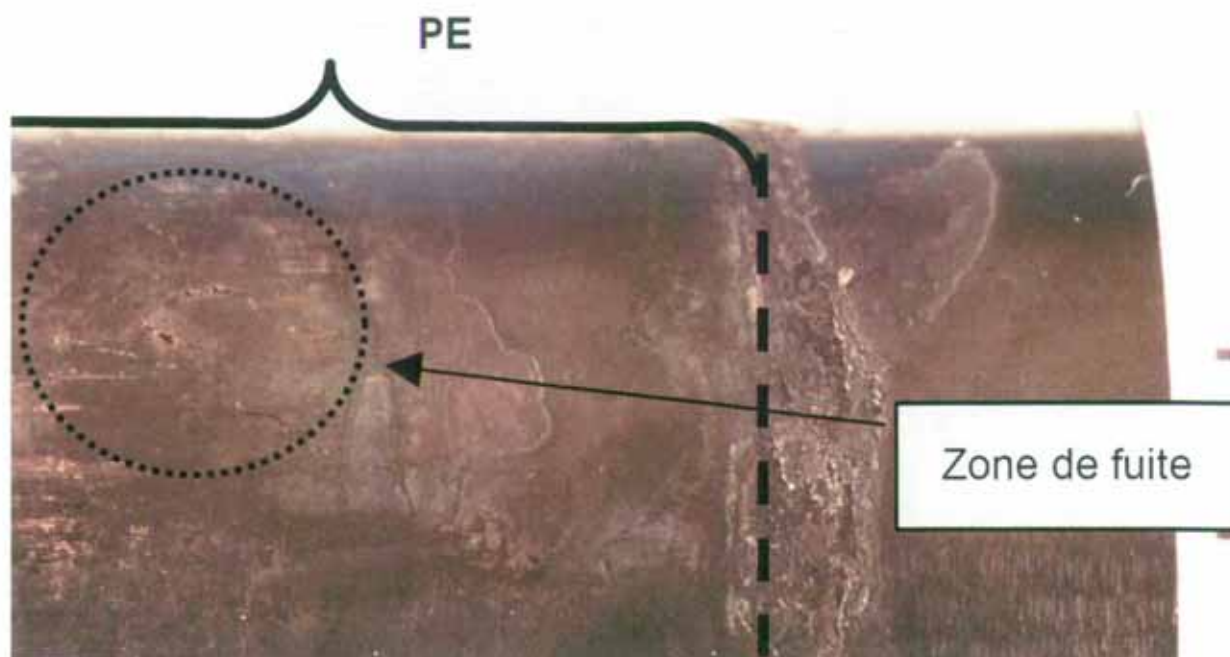
Figure 54: Cliché macroscopique de la zone de dégradation du tronçon L31C25-E2 après essai d'éclatement

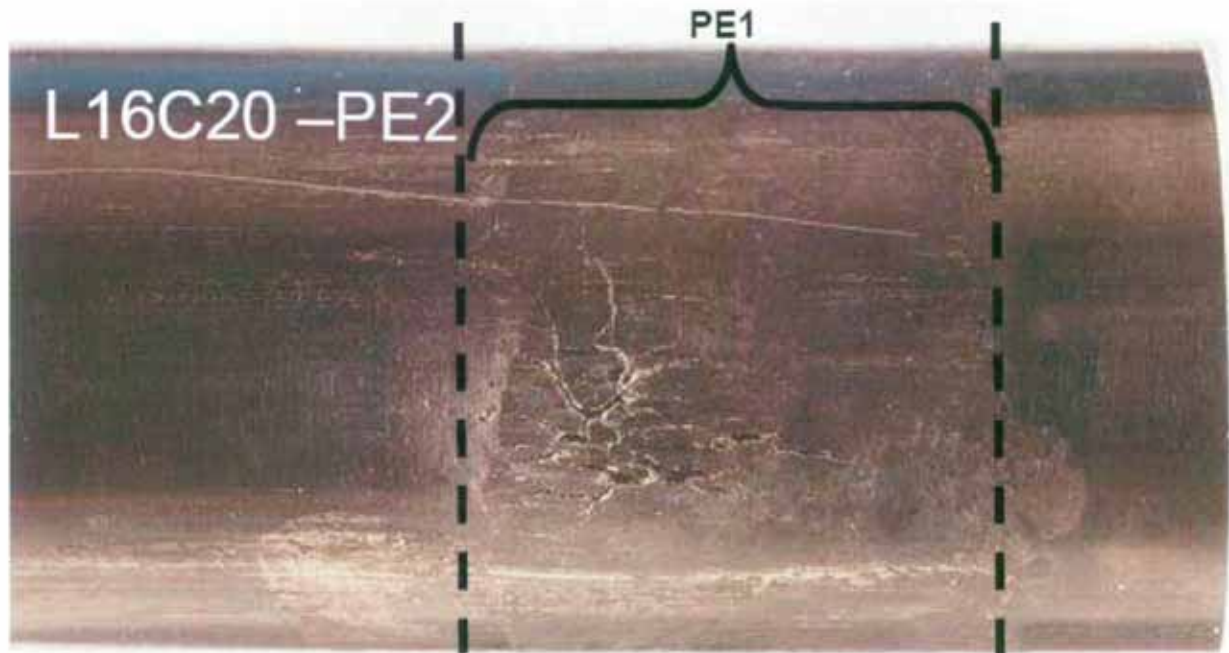
Figure 56: Cliché macroscopique de la zone "d'éclatement" du tronçon L16C20-E2 après essai de mise en pression
