Source : Note site – Cruas 4 – Fuite RCV du 03/06/2012 – Analyses et actions à mener pour redémarrer les circuits concernés par l'événement – EDF CNPE de Cruas-Meysse, 08/08/2012

Destruction d'un filtre sur le circuit de contrôle chimique et volumétrique de l'eau du circuit primaire (RCV)

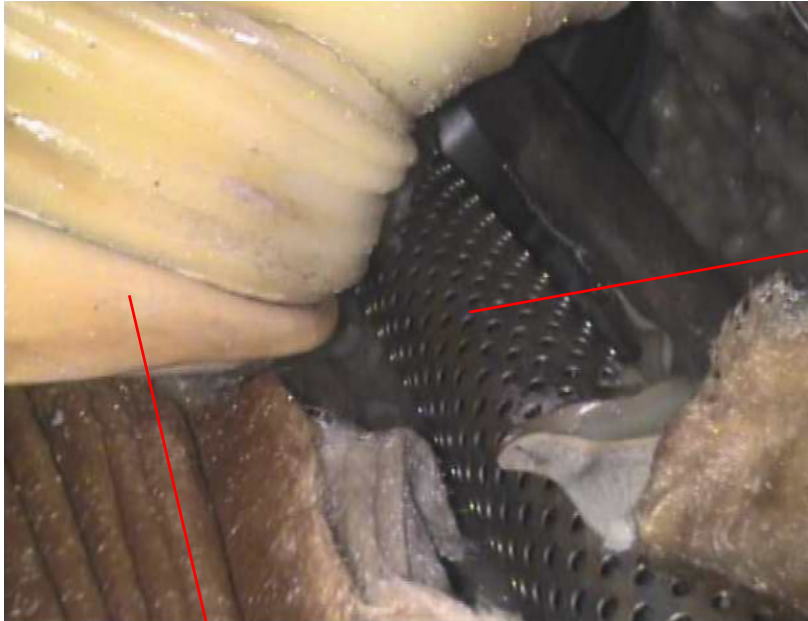
Ame du filtre en tôle perforée (acier inoxydable)

Eléments fondus du filtre en plastique

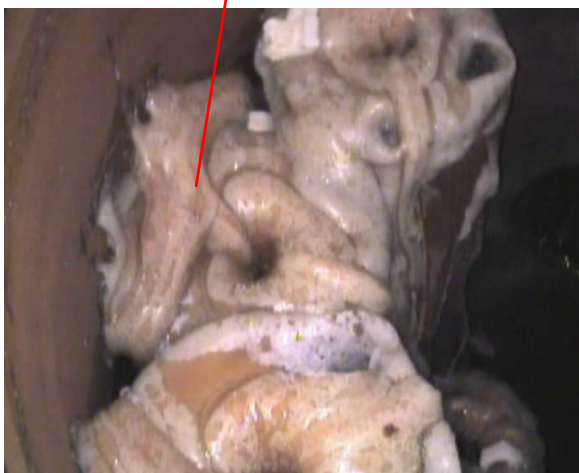
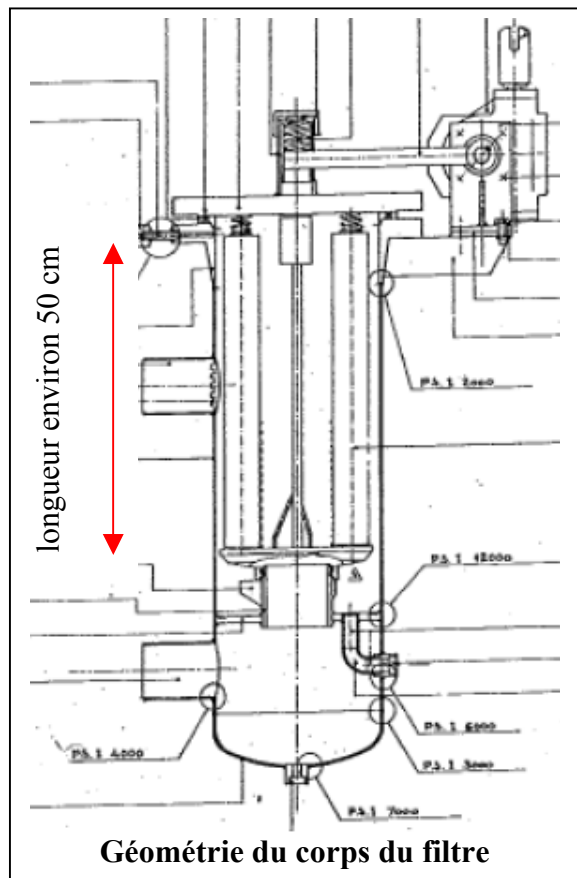
Géométrie du corps du filtre
