## Annexe 8

Source : Note d'étude – Synthèse des essais d'éclatement sur tubes GV comportant des défauts circonférentiels – Evaluation du défaut circonférentiel critique – EDF SEPTEN, 16/11/2009

### Corrosion et fissurations des tubes de générateur de vapeur n° 1 Bugey 3 – Juin 2009

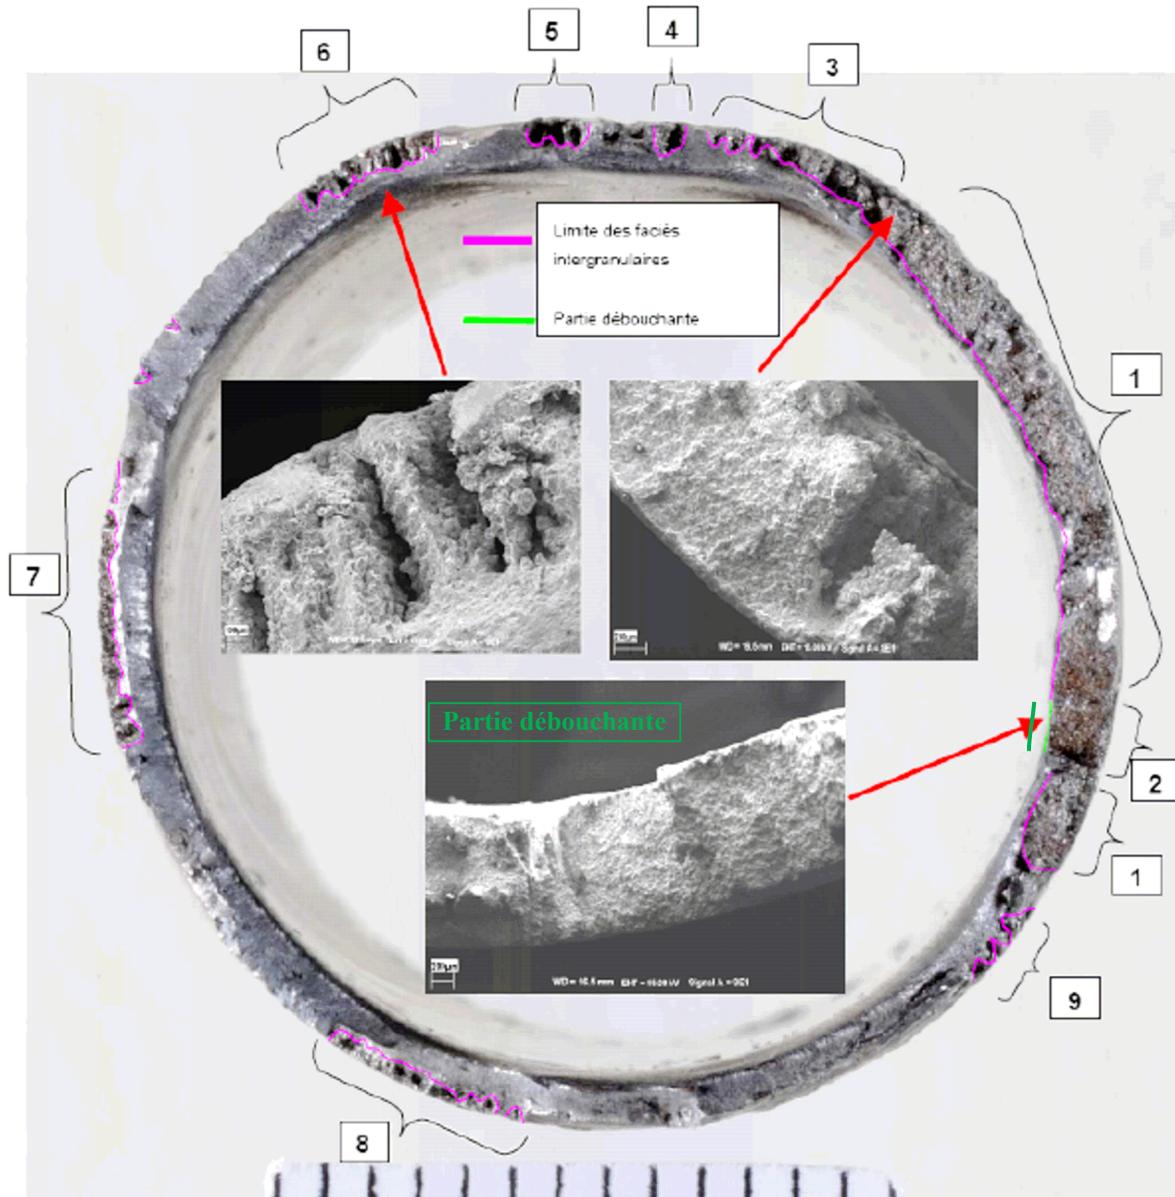
Etat de dégradation de la section rompue du tube L12C32 de la boucle 1 de Bugey 3
