## Annexe 16

### Visualisation des fuites de l'enceinte de Belleville 1

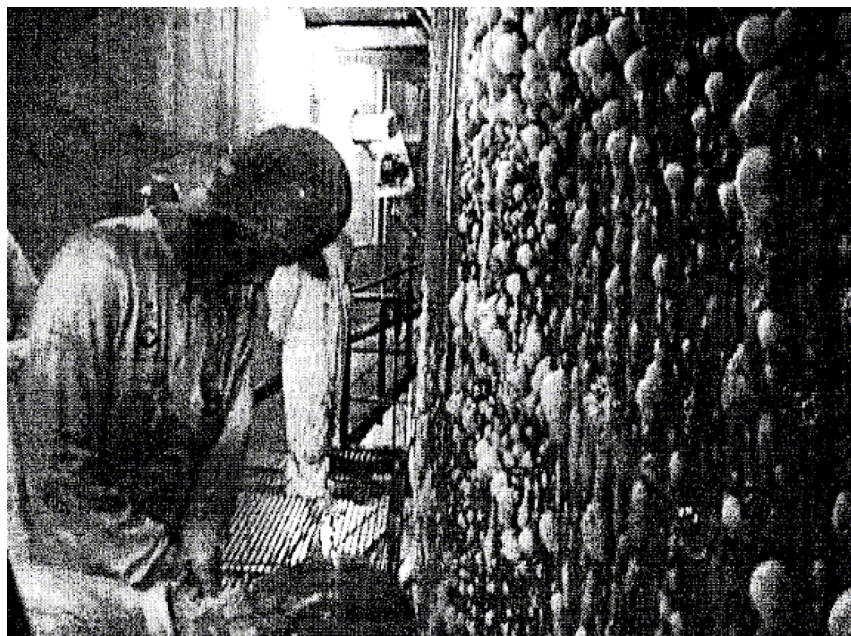
« Lors des épreuves VD1, on a pu constater des zones de fuite sur une surface relativement importante du parement externe, malgré le revêtement posé. Cette surface visiblement perméable au gaz se présente souvent sous forme de bandes plus ou moins larges le long des reprises de bétonnage et au droit des câbles de précontrainte ».

**Photo de l'espace entre enceinte lors de la VD1 de Belleville.  
Les bulles de savon signalent les points débitants à l'extrados de la paroi**

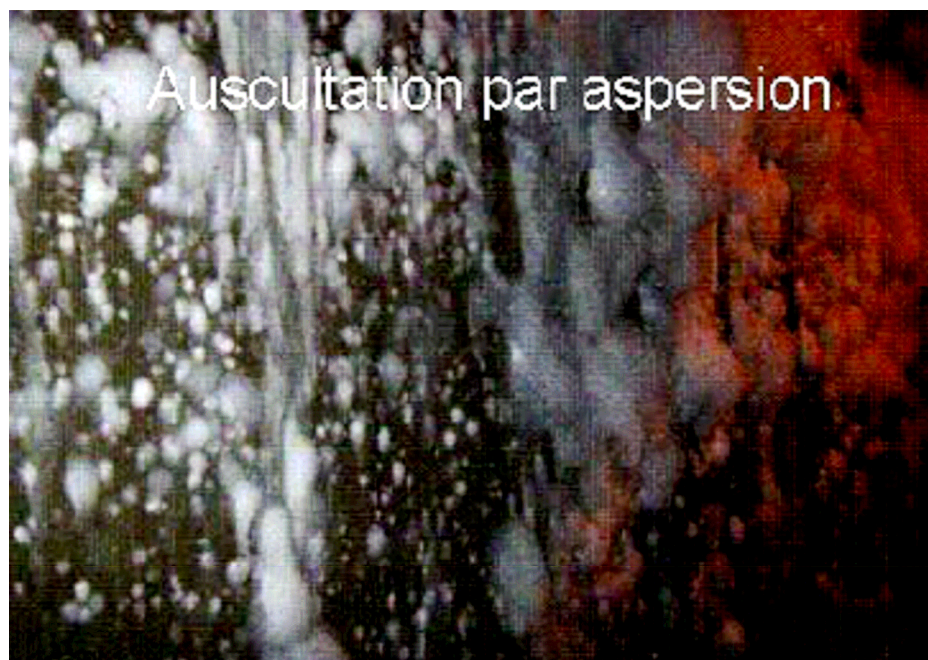
**Auscultation par aspersion du parement externe de la paroi interne  
Belleville 1 – Epreuve enceinte VD2 (juin 2010)**
