EDF SQR		FICHE DE CONTROLE ET DE DIFFUSION						Page 2/29		
Domaine d'application :										
I	RAPPEL : Titre, référence Epreuve d'étanchéité de l'enceinte de CIVAUX - Tranche 1 Références : Rapport d'essais E-F-T- CE / 01-169 A - LYG/SM DP - 29 pages - 3 annexes						<input type="checkbox"/> Pailier <input type="checkbox"/> Tranche <input type="checkbox"/> Centrale			
II	Document important pour la sûreté		OUI [] NON []		Document concernant la disponibilité		OUI [] NON []			
III	Document HPIC		OUI [] NON []							
	Vérification indépendante	demandée OUI [] NON []	par EDF [] hors EDF []		"En ligne" [] En différé []		En cours [] Effectuée []			
	Responsable vérification (Nom, Service/Société)									
IV	Prédiffusion formalisée : auprès de .		OUI [] NON []							
V	INDICE DE LA NOTE	REDACTEUR NOM DATE VISA			VERIFICATEUR NOM / FONCTION DATE VISA			APPROBATEUR NOM / FONCTION DATE VISA		
	INDICE A	Marc LEYGONIE	5/10/01	[]	T. JACOB - Chef de Pôle	5/10/01	[]	C. DEGUEN - Chef de Division	5/10/01	[]

EDF SQR	Rapport d'essais E-F-T- CE / 01-169	Indice A	Page 3/29
Epreuve d'étanchéité de l'enceinte de CIVAUX - Tranche 1

**COMPTE RENDU D'INTERVENTION RELEVÉ FISSURES
DE LA PAROI INTERNE DU B

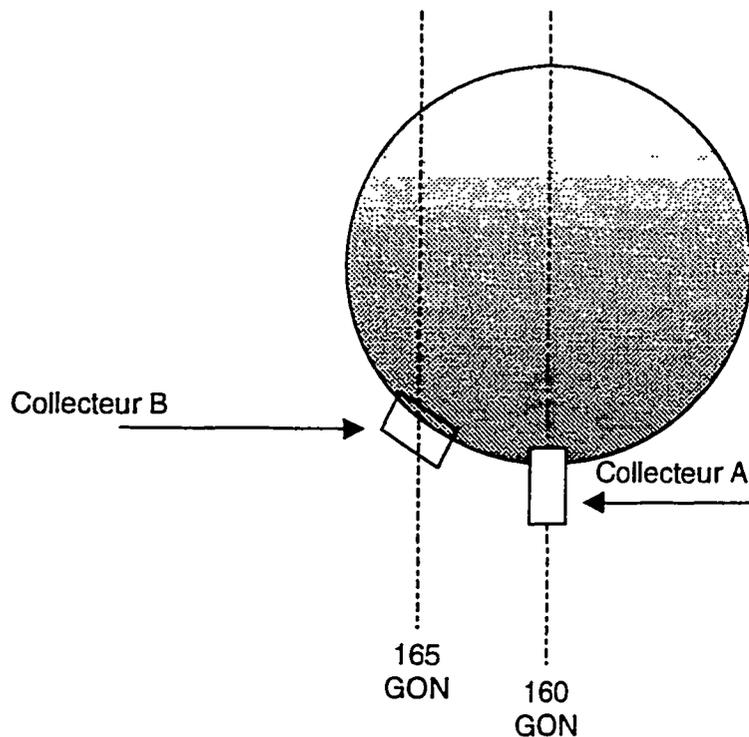
Mise en place de deux collecteurs de mesures fixés sur les fissures identifiées lors de l'épreuve préopérationnelle, dans la zone du tampon matériel.

Nota : La mise en place du collecteur fixe A a nécessité la dépose d'un capteur de déplacement installé par la DTG sous le tampon matériel, dans l'axe vertical de celui ci. Cette intervention a été réalisée avec l'accord de la DTG suite à une demande des appuis techniques.

Le croquis ci dessous montre le positionnement de ces collecteurs fixes.

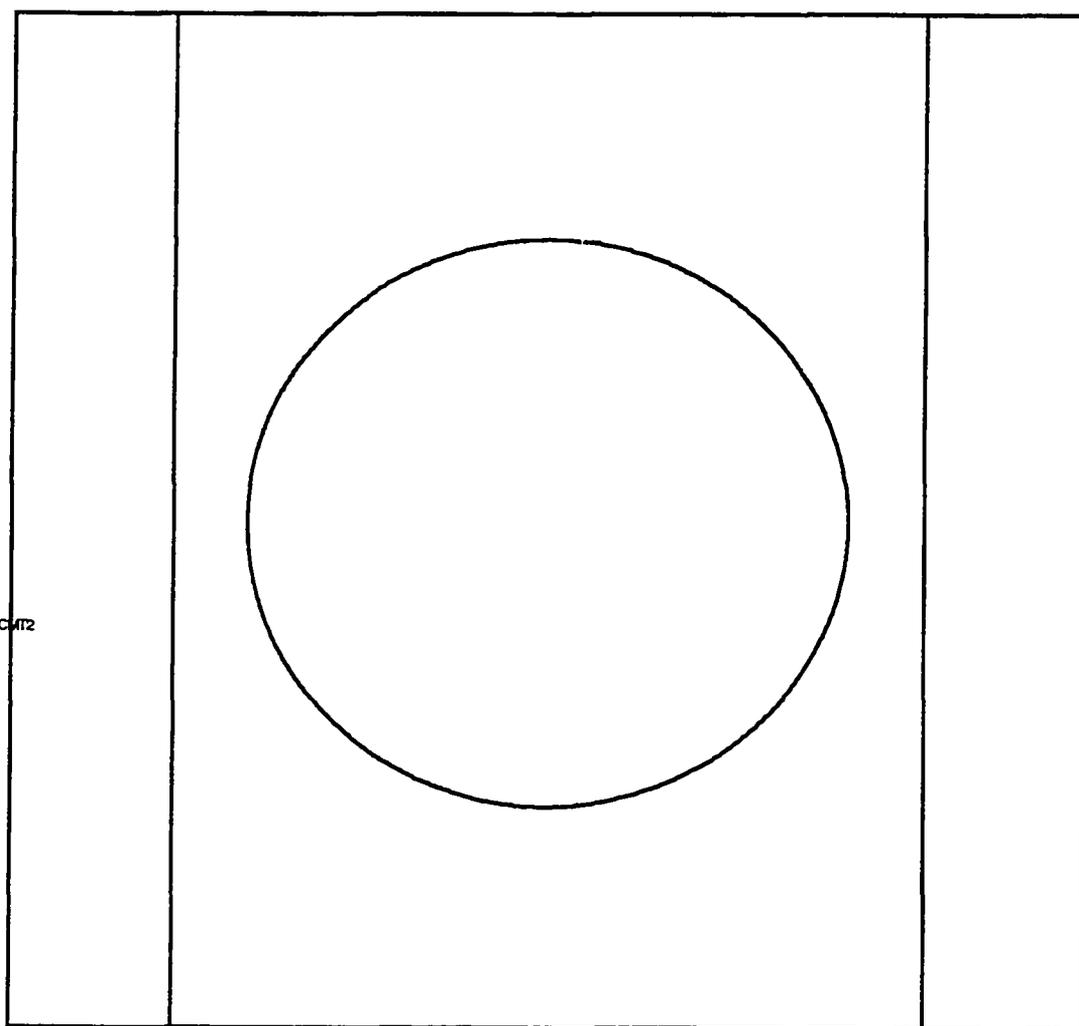
**SCHEMA DE LA FISSURATION
AUTOUR DU TAMPON D'ACCES
MATERIEL AU PALIER 0,1 MPa**

Le schéma de répartition de la fissuration autour du T.A.M. au palier 0,1 MPa est donné en annexe 1.

Au palier 0,1 MPa, l'aspersion partielle de la paroi externe de l'enceinte interne montre l'absence de fuites localisées dans les zones sensibles, notamment autour du tampon d'accès matériel.

Schéma du SAS avec fissures

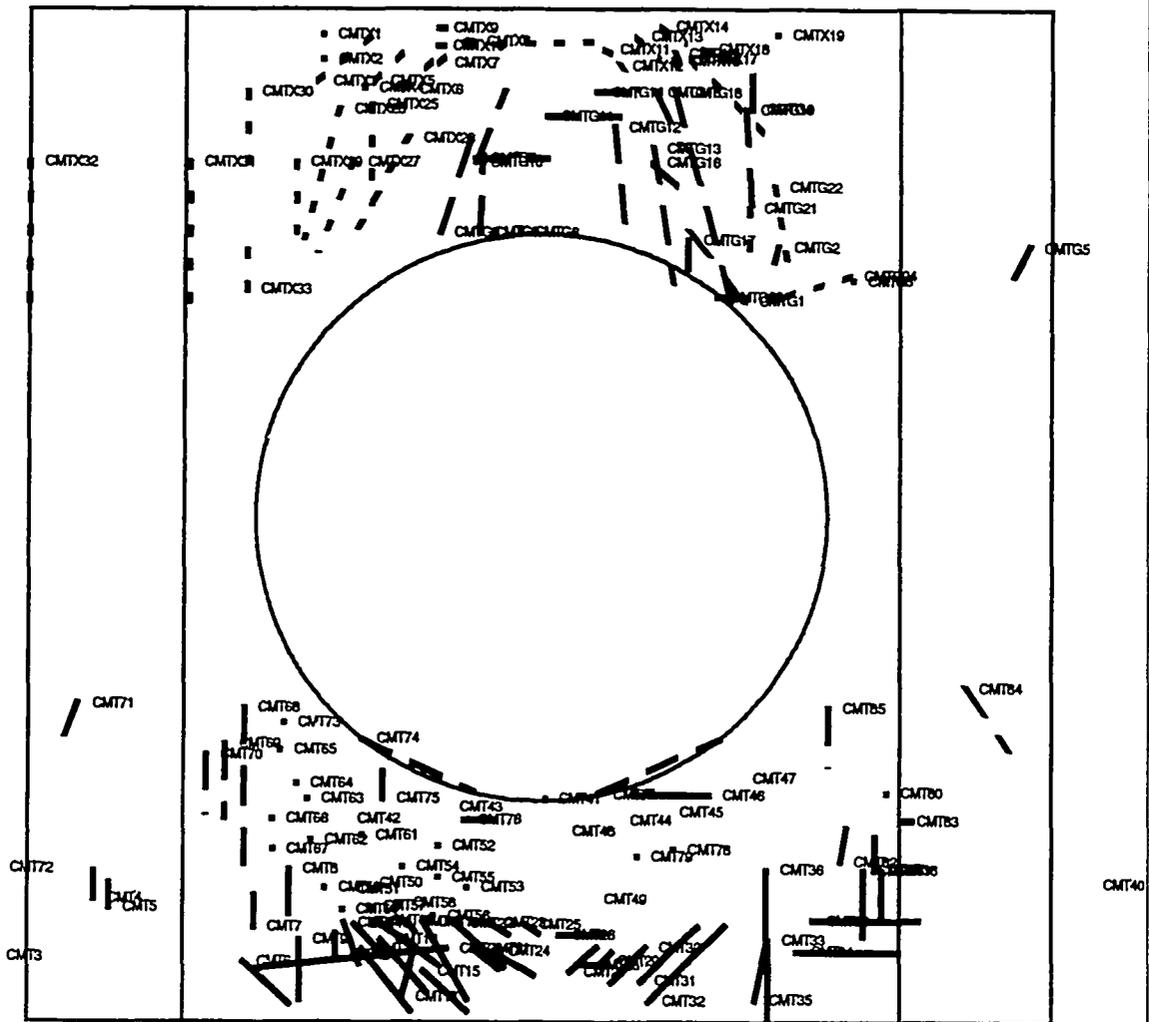
CIVAUX 1 Schéma de la fissuration sur la zone autour du TAM

Le schéma de répartition de la fissuration autour du T.A.M. au palier 0,42 MPa est donné en annexe 2.

Au palier 0,43 MPa, l'aspersion complète de la paroi externe de l'enceinte interne montre une augmentation très importante des débits de fuites par rapport à l'auscultation à 0.1MPa, notamment sur la zone renfort autour du tampon matériel.

La somme des débits de fuites mesurés par la division CEMETE au palier 0,43 MPa donne un débit total de 220,601 Nm³/h avec 82,4 % de ce débit relevé sur la zone renfort autour du tampon matériel.

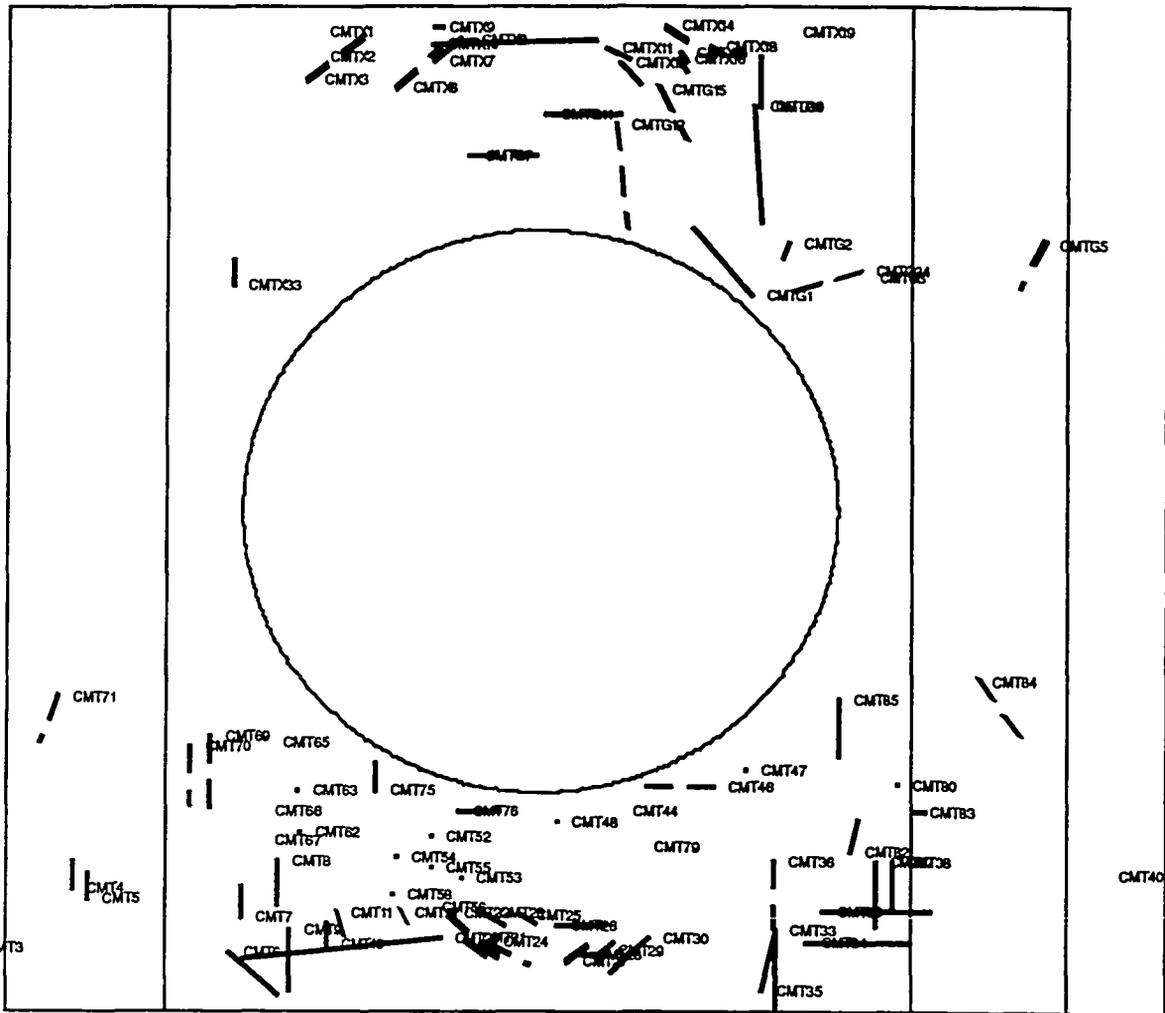
CIVAUX 1 Schéma de la fissuration sur la zone autour du TAM
pour un débit de fuite par fissure compris entre 10 NI/h et 1000 NI/h

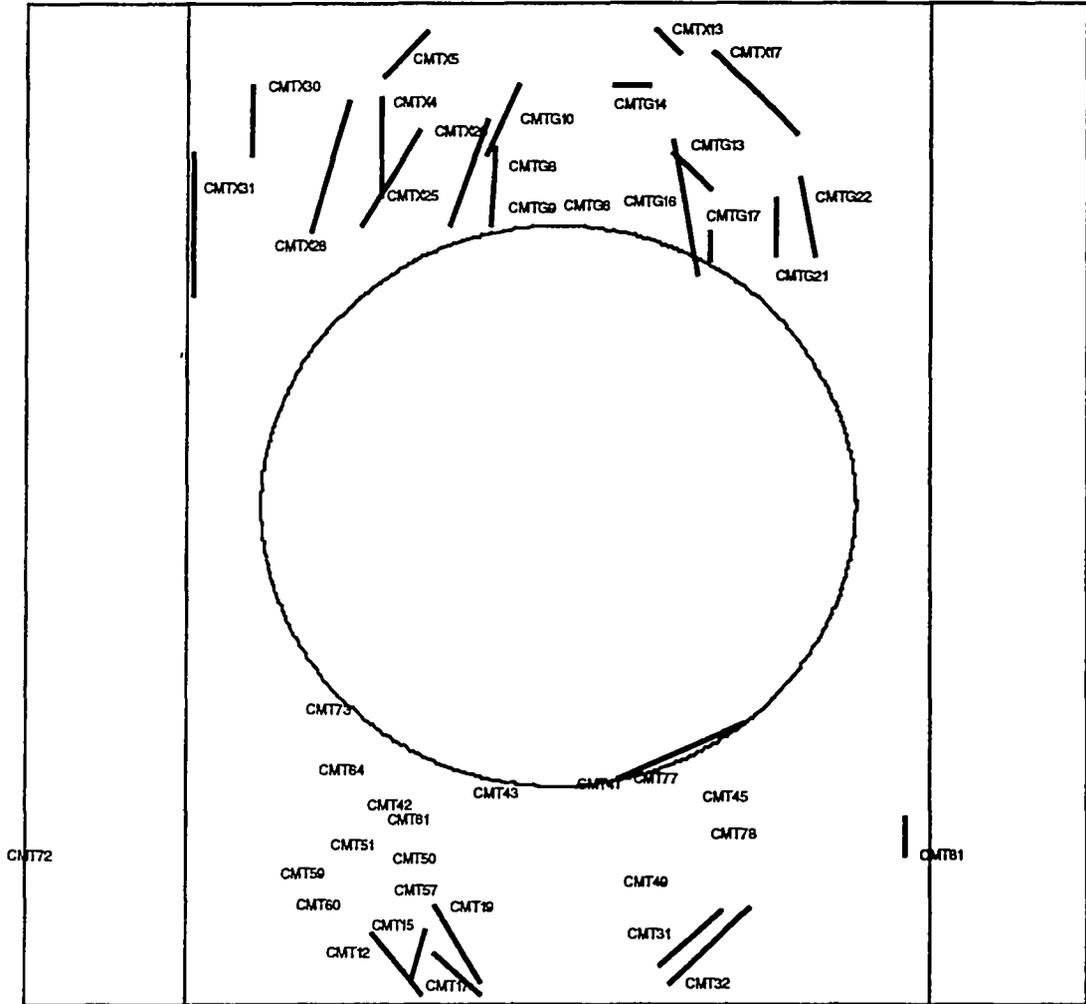
CIVAUX 1 Schéma de la fissuration sur la zone autour du TAM

pour un débit de fuite par fissure compris entre 1000 Nl/h et 5000 Nl/h

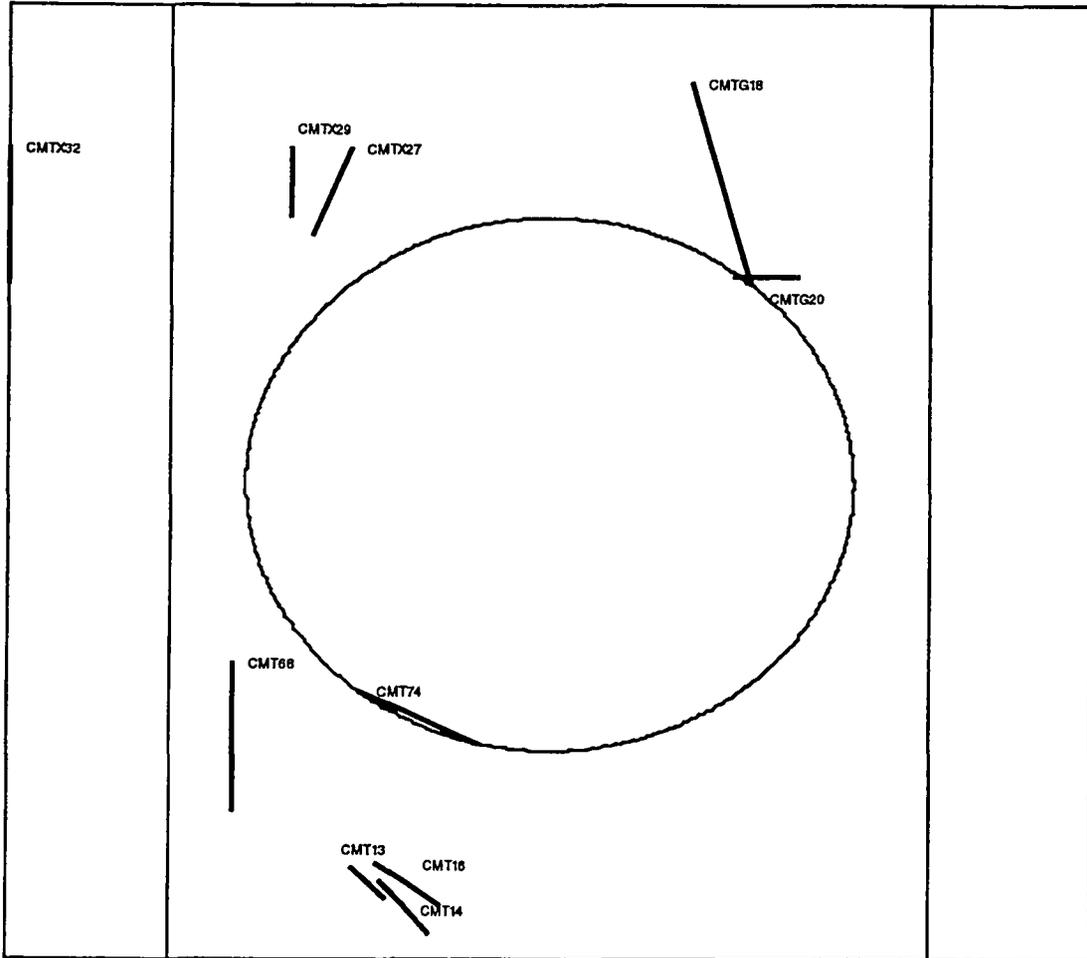
CIVAUX 1 Schéma de la fissuration sur la zone autour du TAM

pour un débit de fuite par fissure compris entre 5000 NI/h et 9350 NI/h
