RAPPORT D'EXPERTISE DES RELEVES DE DEFAUTS DE LA PAROI INTERNE DE L'ENCEINTE DE CONFINEMENT CIVAUX 1

Compte rendu de fin d'intervention n°11257 B CR 22 Nb de pages : 25 et : 1 annexe

Cette note est le compte rendu de fin d'intervention concernant l'expertise de la paroi interne de l'enceinte de confinement de la tranche 1 du site de CIVAUX réalisée avant et après la reprise de l'épreuve enceinte.

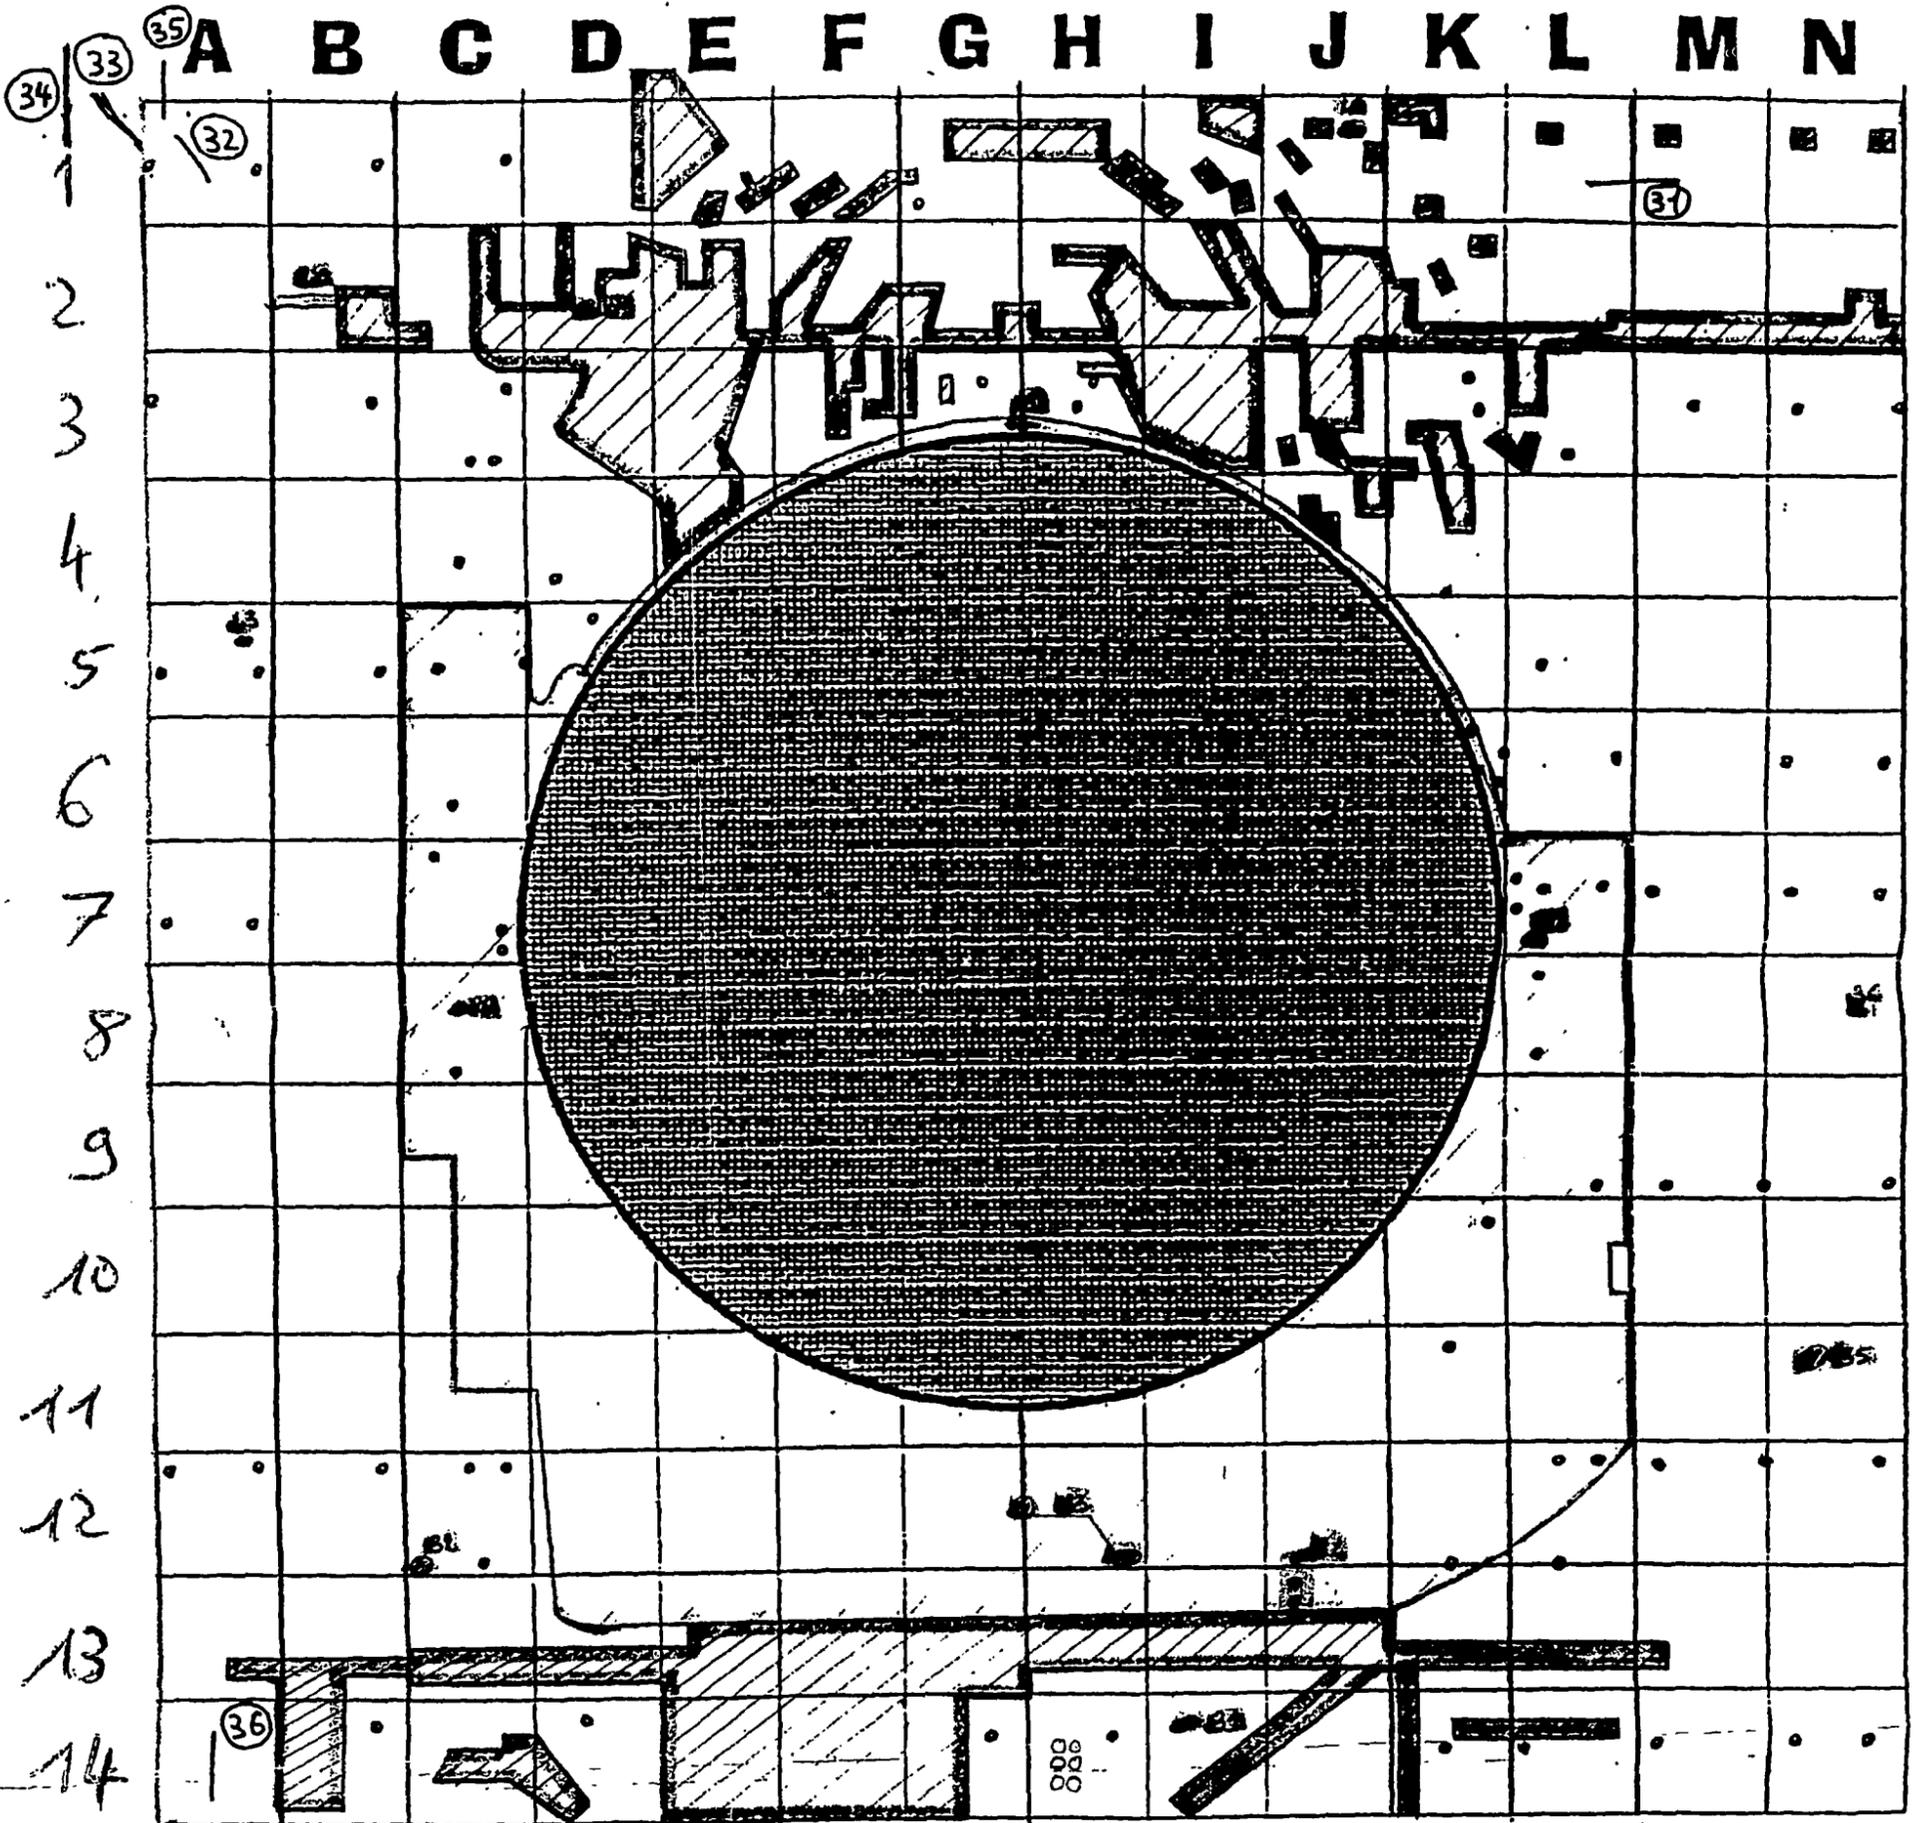
TAM TRANCHE 1

Observation les positions de niveau et de colonne correspondent au maillage peint sur la paroi au voisinage du TAM. Le croquis du maillage est joint en annexe 1

- Défaut apparu après la 2^{ème} épreuve.
