EDF – EC CIVAUX

Nos références EMEGC120459

Objet Analyse de Nocivité des indications relevées lors de l'inspection de la peau composite d'étanchéité au niveau des TAM, FUT et GOUSSET de l'enceinte interne de Civaux 1 en 2011.

Marseille, 22 MARS 2012

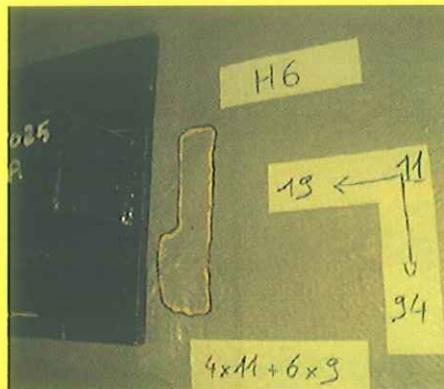
Défaut n°19

Nous ne parvenons pas à déterminer la méthode de fixation du support noir visible sur la photo. Aussi, nous vous demandons d'adopter le comportement suivant :

- Si le revêtement se poursuit sous le support et dispose d'une bande d'accrochage suffisante (supérieure à 10 cm), le défaut peut rester en l'état : « L »,
 - Si le revêtement (stratification) s'arrête au dessous du support et que la bande d'accrochage est inférieure à 10 cm, le défaut doit être réparé : « R ».
- Défaut 39 : Le défaut est situé sur le fourreau d'une traversée VVP et n'a visiblement pas évolué au cours des deux cycles précédents (bande d'accrochage = 2 cm). Néanmoins, dans ces zones, les revêtements sont soumis à des contraintes liées à la dilation thermique des fourreaux. Afin de renforcer la bande d'accrochage, nous vous demandons de mettre en œuvre une réparation dans un délai de 1 à 4 ans.

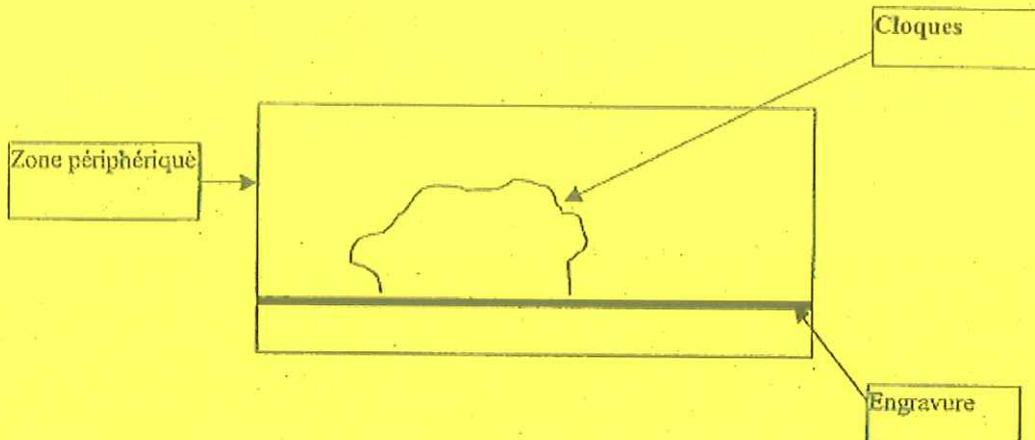
**Spécification de réparation des cloques ou décollements situés en zone périphérique et qui démarrent ou se terminent sur l'engravure
(Voir schéma ci après)**

PROPOSITION DE TRAITEMENT (Pour décollement ou cloque situé entre le système de revêtement et le support béton)

- 1 Définir et implanter la zone concernée
- 2 Découper l'ensemble de la zone décollée ou cloquée en optimisant l'enlèvement du système dans l'engravure

- 3 Réalisation de la préparation de surface avec retour au support (Dans ce cas le marteau à aiguilles peut-être utilisé pour éliminer les parties adhérentes)+ dépolissage du revêtement en périphérie sur une largeur de 10 à 15 cm

- 4 Dépoussiérage soignée par aspiration de la zone
- 5 Réception par le chargé d'affaire EDF
- 6 Mise en place de ruban adhésif sur la périphérie de la zone concernée (zone cloquée +zone dépolie)

- 7 Mise en œuvre du primaire (EDO/30S) sur la zone découpée uniquement
- 8 Application de l'enduit AR100 N°3 dans la zone découpée → rebouchage de l'engravure (rattrapage de la planéité)

- 9 Application du système résine AL8T/AP MAEVA Tissu P45 A et P45 B
- 10 Saupoudrage avant fin de prise à la silice F15
- 11 Contrôle de porosité au peigne électrique

- 12 Application de la finition AL8T/AP MAEVA
- 13 Réception avec contrôle visuel
