Centre Nucléaire de Production d'Electricité
de Saint-Laurent-des-Eaux

NOTE TECHNIQUE N° 5890
SUIVI DE L'ALCALI REACTION
SUR LE SITE DE SAINT LAURENT DES EAUX

D5160-SD-NT-11/5890

RESUME : Cette note a pour objet de définir les choix de l'EC de Saint Laurent quant au suivi de l'Alcali Réaction

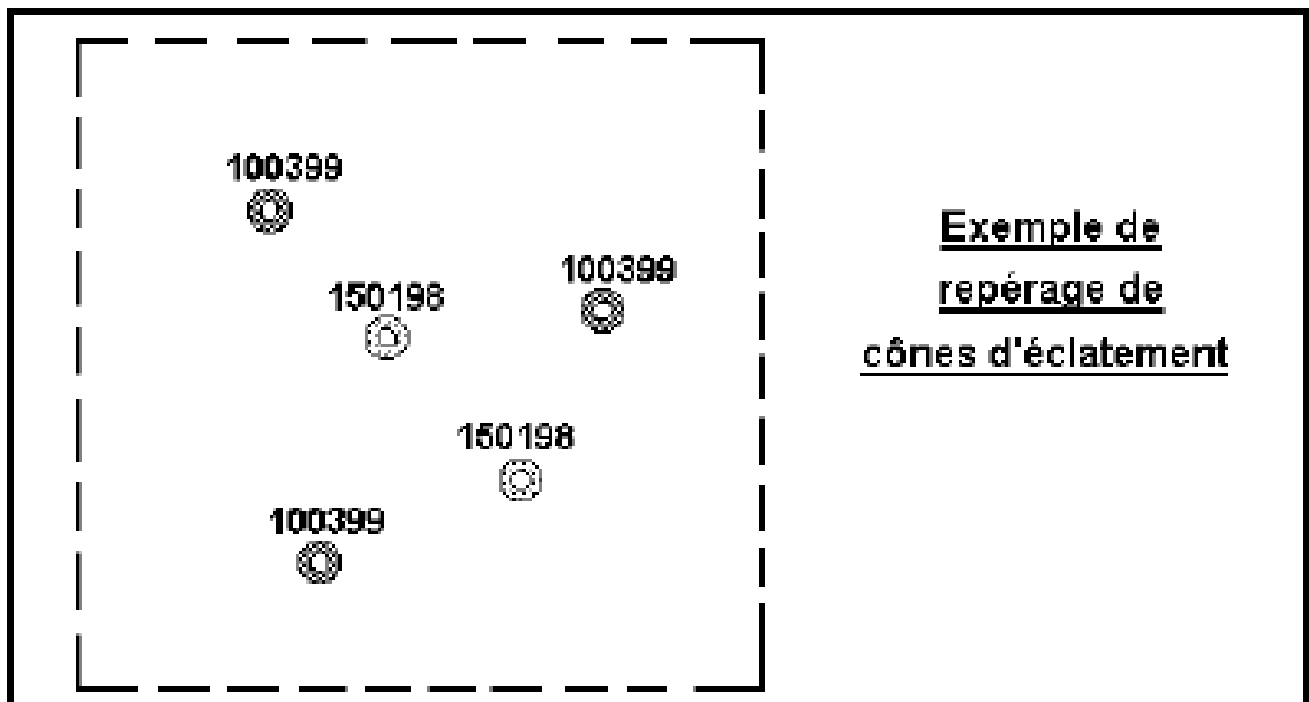
SUIVI RAG – CONTACTER LE SMIPE AU 83.54

De réaliser un inventaire des locaux où l'on doit tracer des fenêtres de comptage pour le comptage des « pops-out ».

Nous avons pu affiner notre suivi en éliminant les zones non évolutives, mais cela ne veut pas dire que nous ne les suivront plus. Nous continuerons à garder un œil averti au cas où le phénomène se déclare à nouveau

Pendant les VP 2011, nous allons tracer une fenêtre de comptage sur la partie des éléments de génie civil la plus significative du phénomène. Ce tracé sera réalisé dans chaque local faisant l'objet d'un suivi. Cela permettra de nous repositionner dans le cadre de la doctrine et d'éviter de continuer à faire un suivi non délimité. En effet, au moment des inspections OEEI, notre suivi avait été qualifié de « graffiti ».

De plus nous réaliserons un pochoir décrivant le phénomène suivi et la personne à contacter au sein du SMIPE.

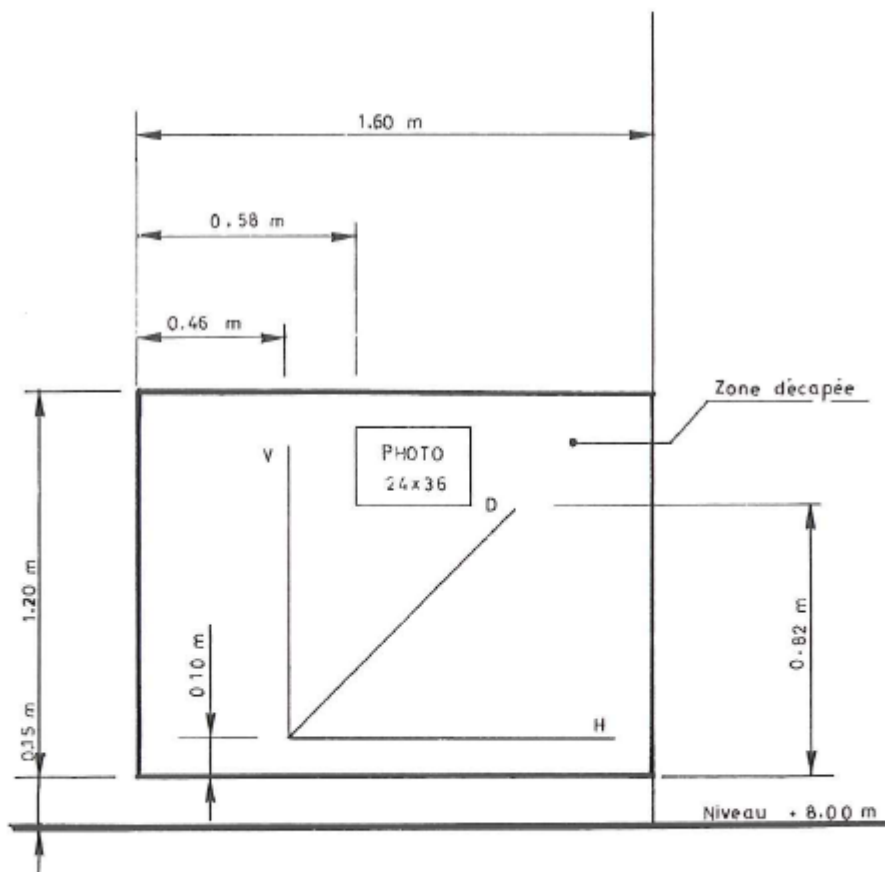
Position de la zone découpée, du trièdre et de la photo numérique

BR Tranche 2

Local : R482

Niveau : + 8,00 m

Objet : Suivi de la fissuration par - relevé de fissuration (trièdre)
- numérisation de la fissuration

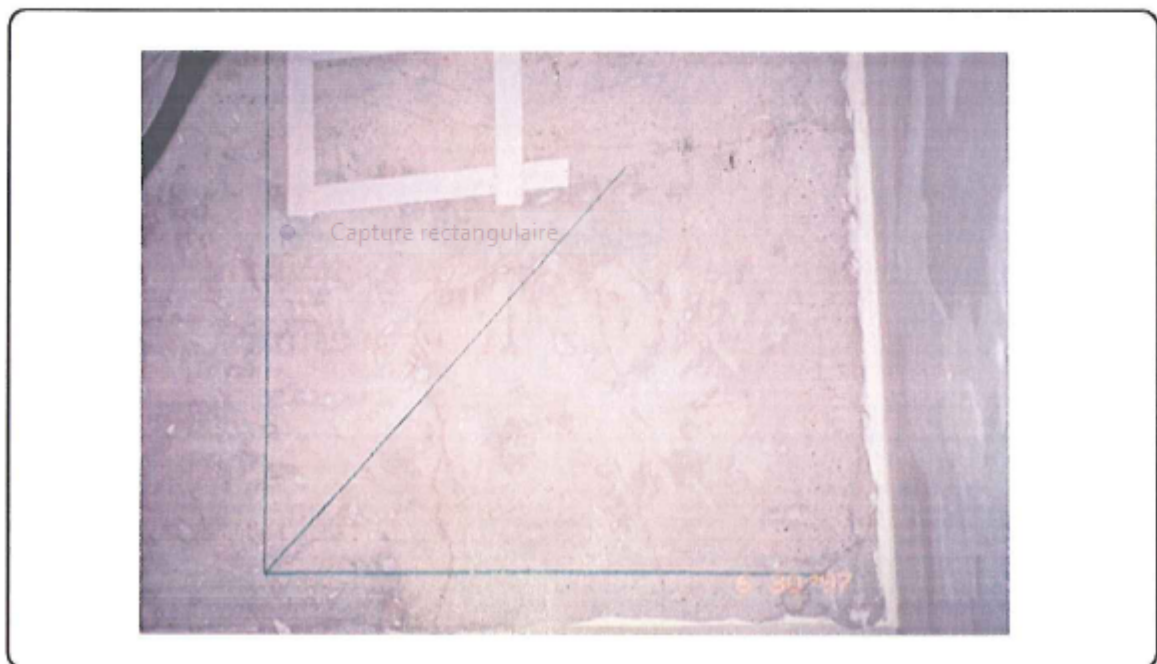
Position du trièdre : Local R482

Axes	Ouverture des fissures (mm)	Nombre de fissures	Indice de fissuration (mm/m)	Ouverture moyenne (mm)	Histogramme des ouvertures de fissures (mm)
↑ 1 m	0,05 0,3	2	0,35	0,18	
↗ 1 m	0,1 0,1	2	0,20	0,10	
→ 1 m	0,2 0,1 0,2	3	0,50	0,17	
Totalité		7	0,35	0,15

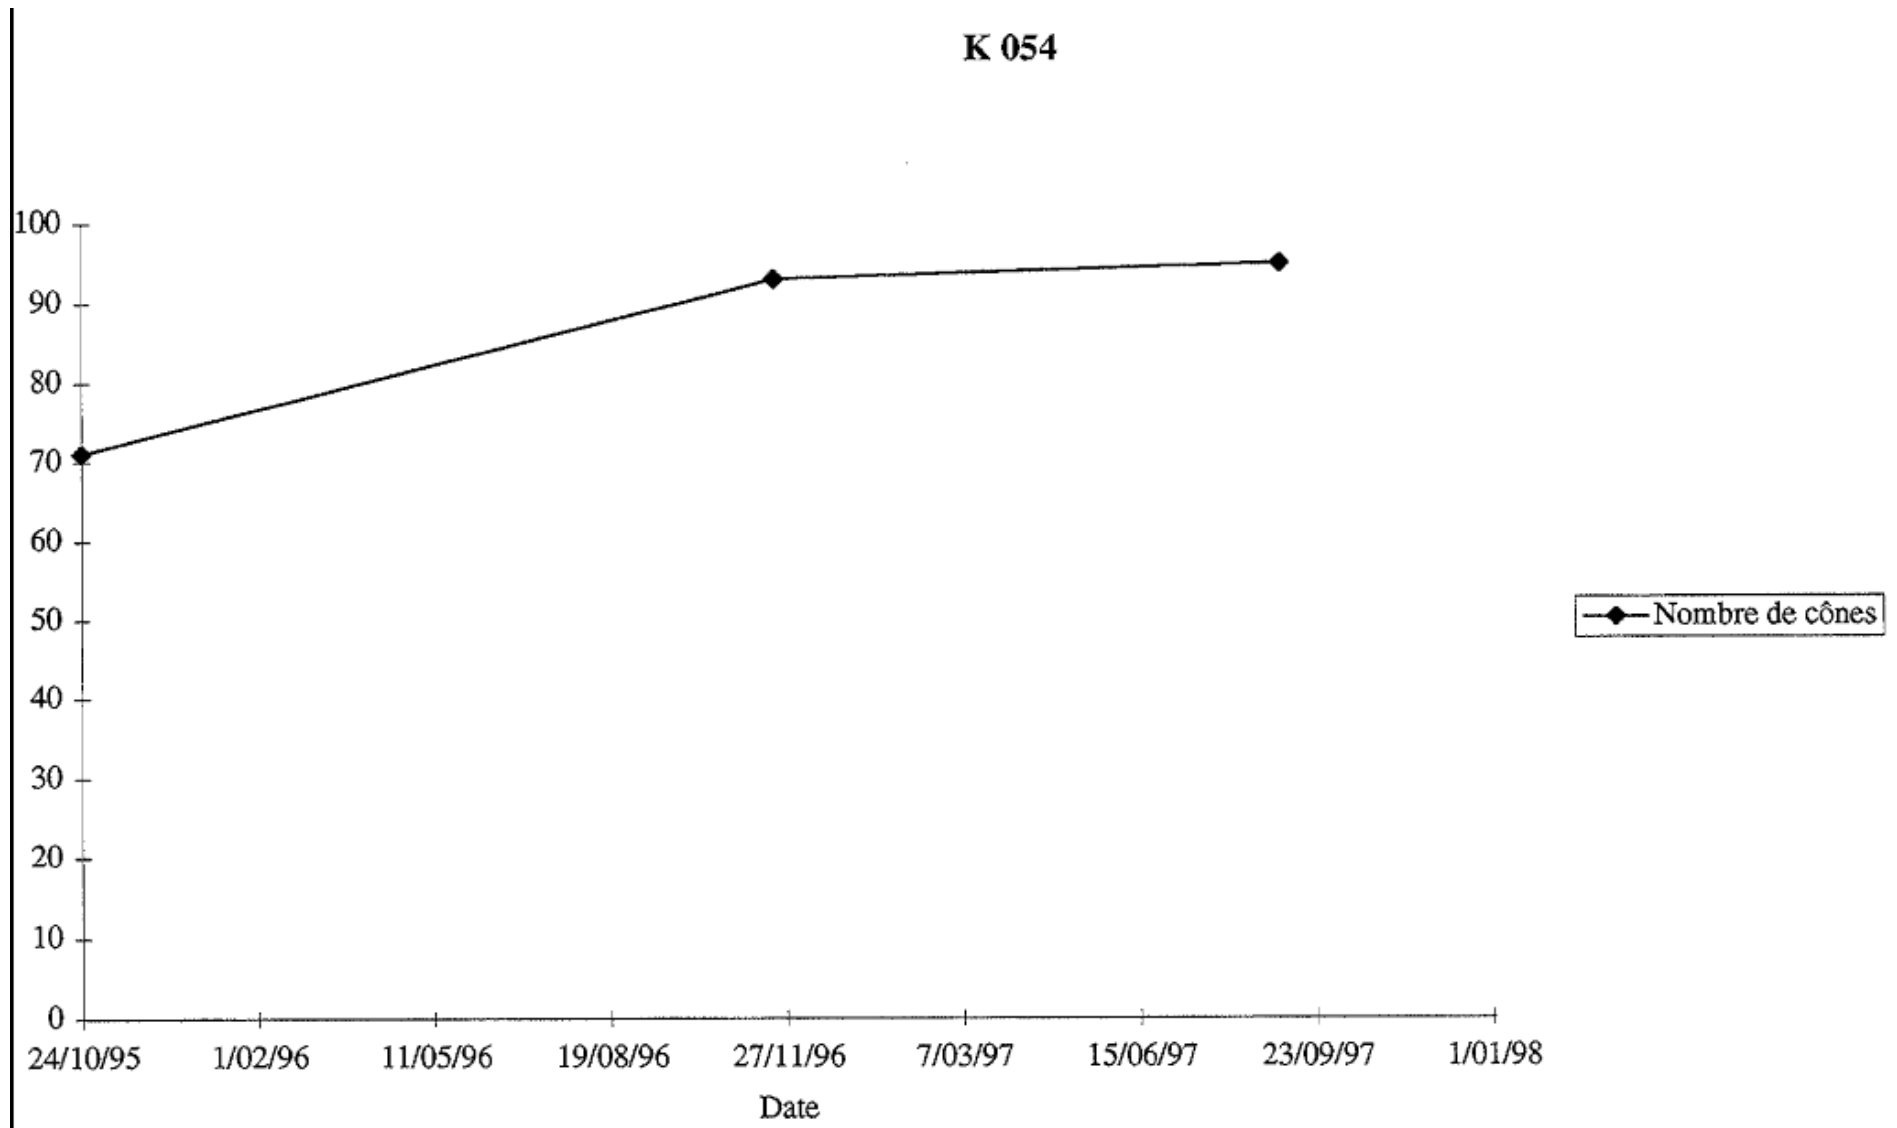
Comptage des cônes d'éclatement et des exsudats dans le BK

tranche	bâtiment	Local	cônes ou exsudats	comptage T+2				comptage T+3 couleur : bleu			
				date	nombre	total	évolution	date	nombre	total	évolution
1	BK	K011	C	03/09/1997	9	49	23%	30/10/2002	2	51	4%
			E	03/09/1997	67		30/10/2002	74	141	110%	
1	BK	k014	C	03/09/1997	0	20	0%	30/10/2002	0	20	0%
			E				30/10/2002	14	14		
1	BK	K015	C	03/09/1997	6	59	11%	30/10/2002	2	61	3%
1	BK	K017	C	03/09/1997	1	17	6%	30/10/2002	0	17	0%
			E	03/09/1997	105		30/10/2002	0	105	0%	
1	BK	W215	C	03/09/1997	2	23	10%	30/10/2002	1	24	4%
2	BK	K052	C	03/09/1997	4	66	6%	30/10/2002	0	66	0%
			E				30/10/2002	29	29		
2	BK	K054	C	03/09/1997	2	95	2%	30/10/2002	1	96	1%
			E				30/10/2002	29	29		
2	BK	K057	C	03/09/1997	0	28	0%	30/10/2002	2	30	7%
			E	03/09/1997	16		30/10/2002	11	27	69%	
2	BK	K157	C	03/09/1997	0	87	0%	30/10/2002	0	87	0%
2	BK	W255	C	03/09/1997	0	16	0%	30/10/2002	0	16	0%

Observations : Suite aux visites de 2002

K157 : Local grillagé zone de stockage de matériel, visibilité difficile

K014 : Exsudats repérés in situ en 1997 non compté dans le tableau
