Sources : Enregistrement n° 2123 – Aléas défaut de gainage et corps migrants – SLB-2R29 – EDF CNPE de Saint-Laurent-des-Eaux, 13/10/2014

Présence de corps migrants dans des assemblages de combustible du réacteur de Saint- Laurent B2

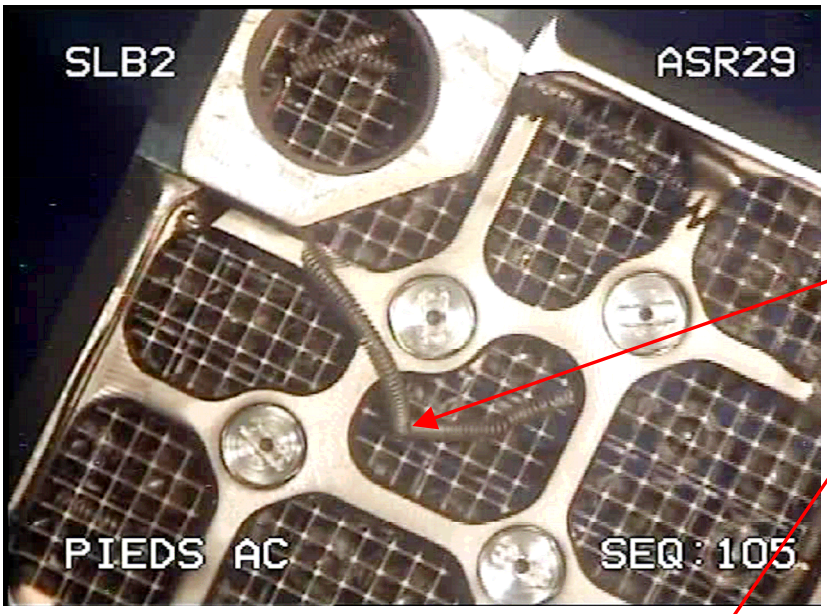
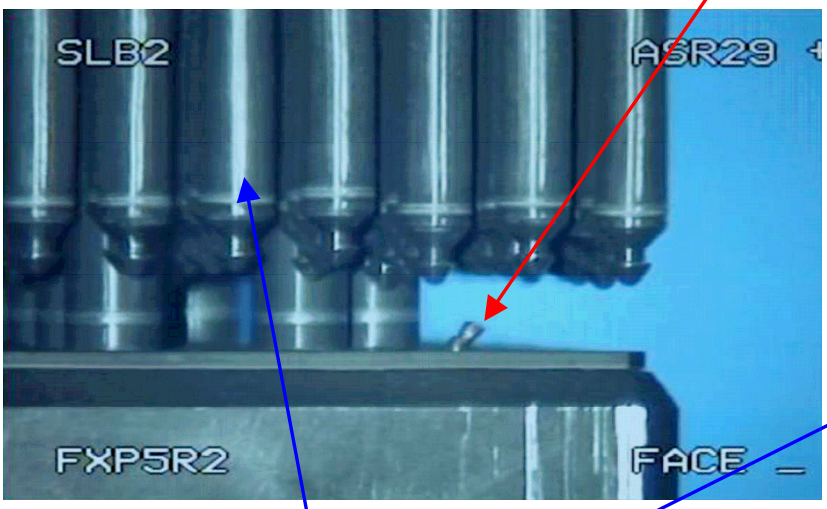
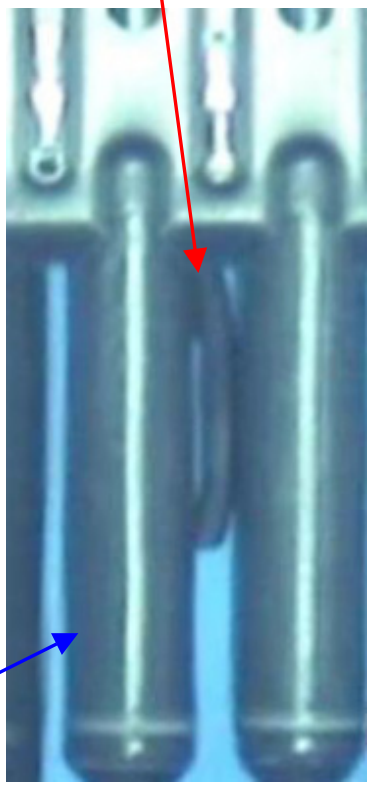
Corps migrants (morceaux de joint).

Crayon combustible

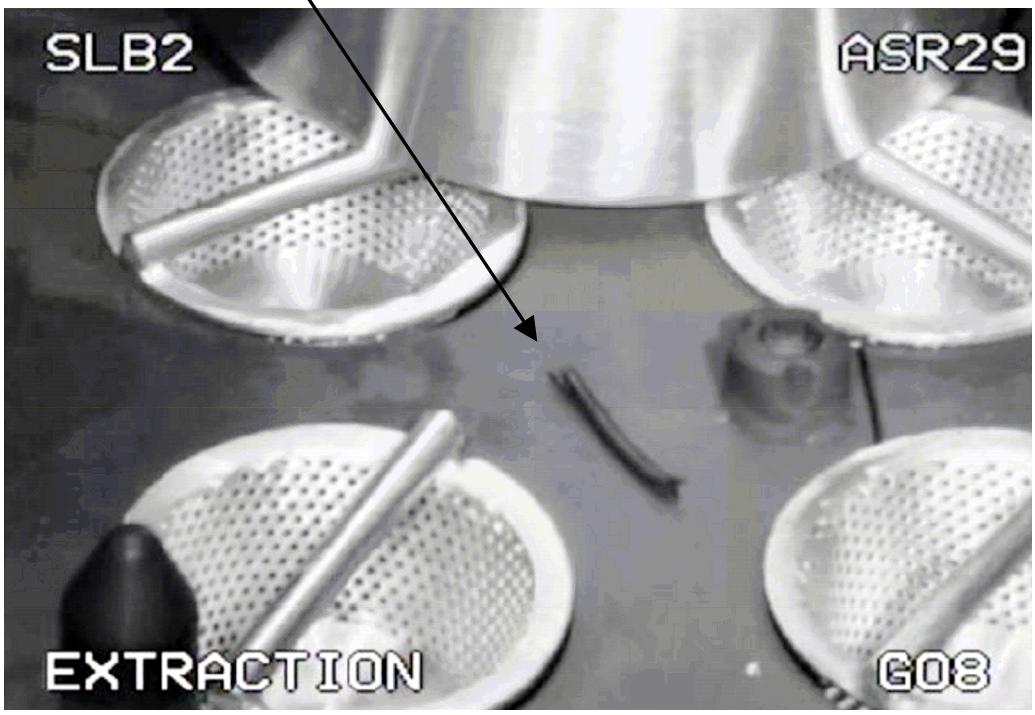
<u>Corps migrant</u> sur la plaque inférieure du cœur

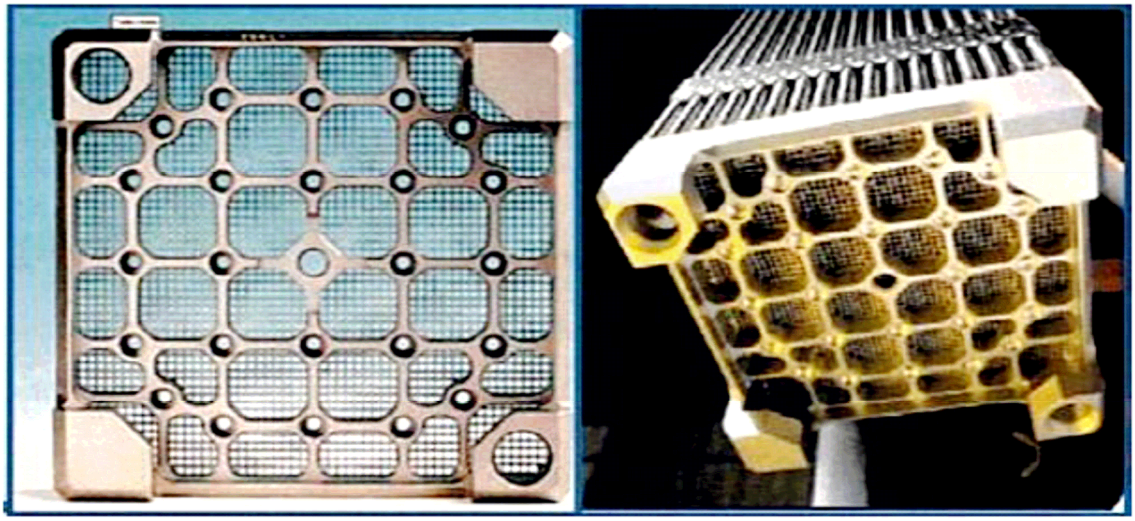
Photo d'embout inférieur (ou grille anti-débris) d'un assemblage combustible
