Corrosion intergranulaire des tubes de GV de Bugey 3 au droit des plaques entretoises

RAPPORT DSR N° 335

DIRECTION DE LA SÛRETÉ DES REACTEURS

AVIS/DSR N° 2010 - 84	Date : 5 mars 2010
SAISINE :	Saisine CODEP-DEP-2010-006318 du 4 février 2010
FICHE D'ANALYSE DÉTAILLÉE

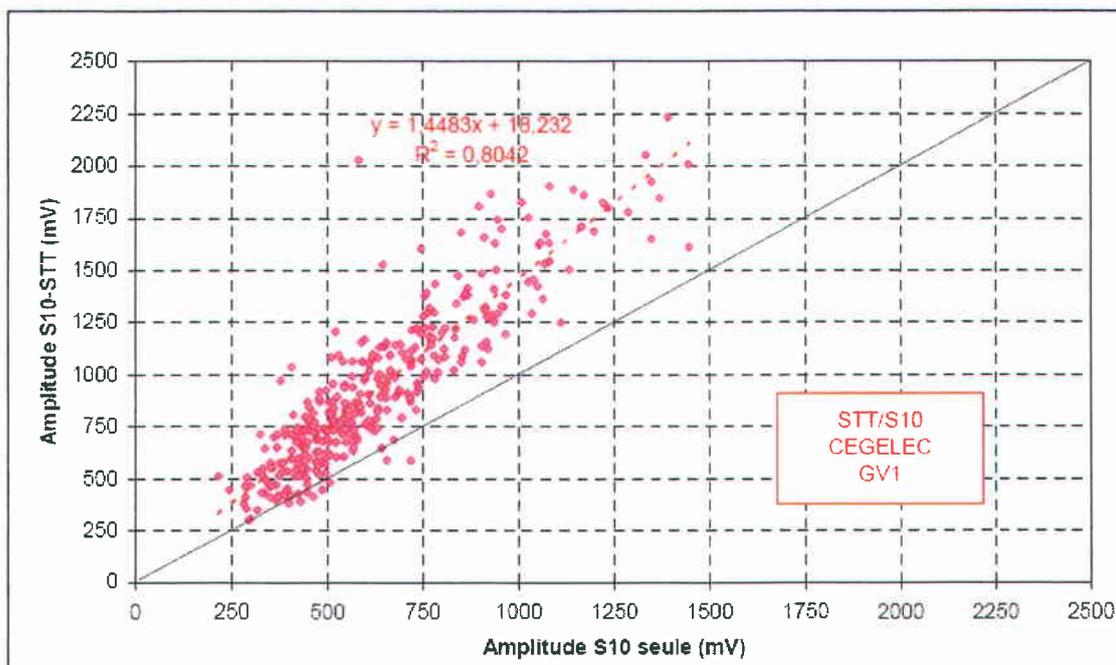
Figure 11 : Comparaison des amplitudes des indications de corrosion entre le procédé S10 (abscisse) et le procédé STT/S10 mis en œuvre par CEGELEC (ordonnée)

Le procédé STT/S10 a été développé pour le contrôle des zones sous plaque entretoise par deux prestataires : CEGELEC et INTERCONTROLE. Le contrôle simultané des zones sous plaque entretoise avec le procédé STT et le procédé S10 offre un gain de temps et/ou de dosimétrie par rapport à un contrôle séquentiel ou un contrôle réalisé en parallèle avec introduction de plusieurs porteurs de sonde dans la boîte à eau des GV. Les performances de ce procédé ont été comparées aux performances du procédé qualifié S10 sur la base d'acquisitions réalisées dans les mêmes zones. La Figure 11 donne la relation entre les amplitudes S10 et STT/S10 pour le procédé CEGELEC. Les signaux du procédé conventionnel S10 et du canal S10 du procédé STT/S10 devraient normalement être identiques aux incertitudes près. Cependant, de fortes dispersions sont visibles et l'amplitude du signal STT/S10 est en moyenne plus forte que pour le signal S10. EDF identifie entre le procédé S10 et le procédé STT/S10 les différences suivantes :

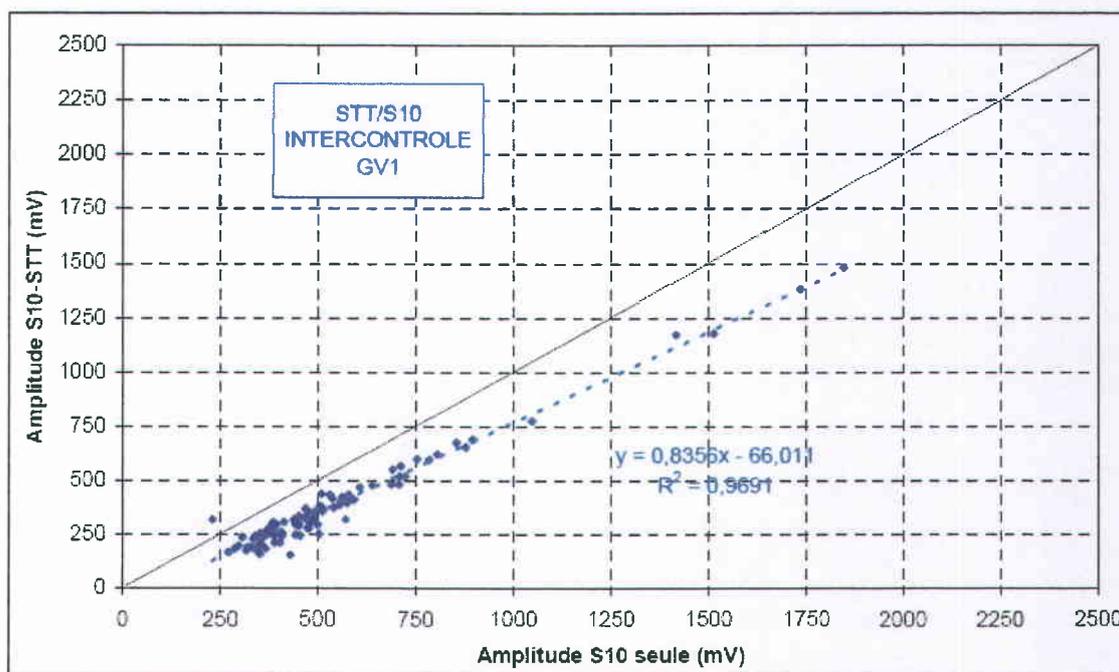
Figure 12 : Comparaison des amplitudes des indications de corrosion entre le procédé S10 (abscisse) et le procédé STT/S10 mis en œuvre par INTERCONTROLE (ordonnée)

L'analyse de la mise en œuvre du procédé STT/S10 par INTERCONTROLE montre un meilleur accord avec le procédé conventionnel S10 quant à l'amplitude respective des indications de corrosion (Figure 12). La dispersion des résultats est nettement plus faible que pour le procédé STT/S10 mis en œuvre par CEGELEC, cependant les résultats STT/S10 ont une amplitude plus faible que celle obtenue avec le procédé S10. Le procédé STT/S10 mis en œuvre par INTERCONTROLE n'est donc pas conservatif par rapport au procédé S10 et, pour corriger ce point, EDF applique un facteur 2 aux résultats STT/S10 INTERCONTROLE pour l'application du critère de bouchage.

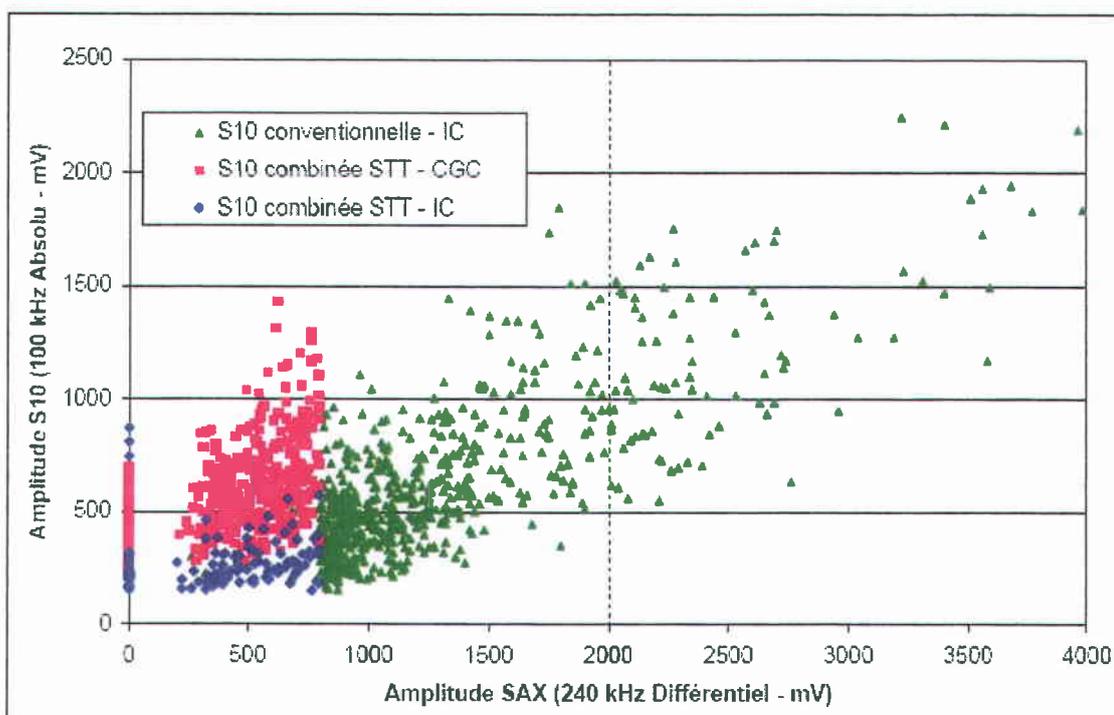
Figure 13 : Comparaison des amplitudes entre le procédé SAX (abscisse) et le procédé S10 (ordonnée)

La comparaison du procédé S10 et du procédé SAX pour la caractérisation de la corrosion sous plaque entretoise montre une assez grande dispersion des amplitudes (Figure 13). Les signaux STT/S10 obtenus par le prestataire CEGELEC se distinguent par une amplitude moyenne plus élevée que les signaux obtenus par le prestataire INTERCONTROLE. Quelques signaux obtenus avec le procédé S10 ont une amplitude importante bien que le signal SAX soit inférieur au seuil de notation. Une analyse complémentaire permet de préciser l'origine de ces différences :

- déformation géométrique du tube,
- dépôt présent au-dessus de la plaque entretoise,
- signal SAX proche du seuil de notation.

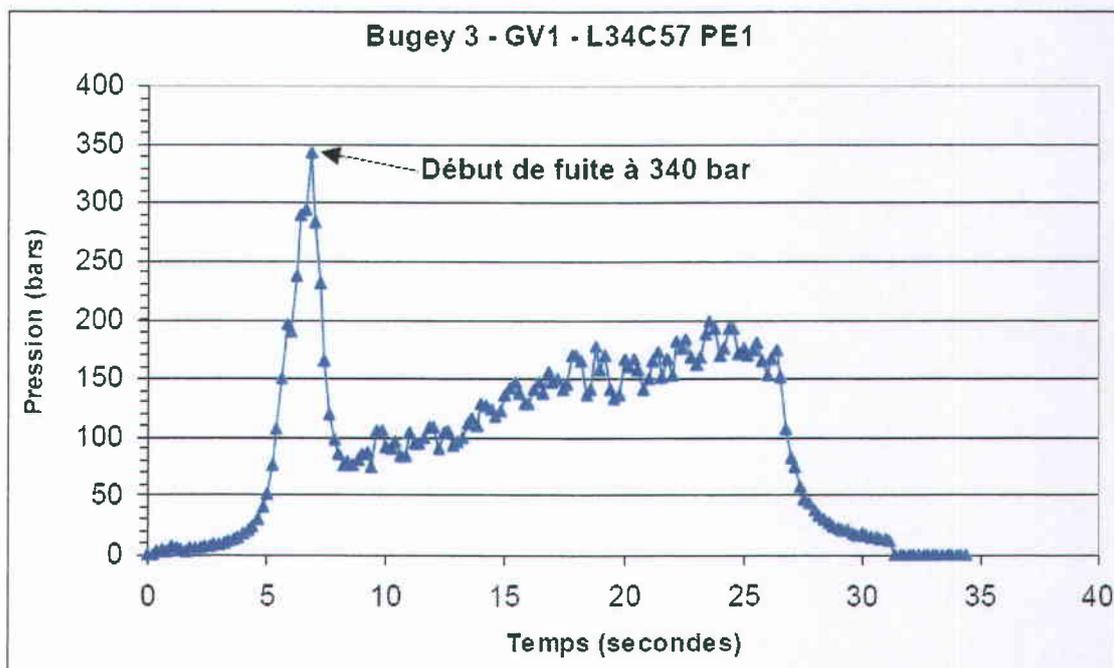
Figure 15 : Variation de la pression au cours du temps lors du test d'éclatement du tronçon L34C57PE1 et définition de la Pression de Début de Fuite

La Pression de Début de Fuite est définie comme étant la pression maximum atteinte avant qu'une chute de pression soit observée en raison de la perte d'étanchéité du tube. Cette définition est illustrée par la Figure 15 qui présente la variation de la pression au cours du test d'éclatement du tronçon de tube L34C57PE1.

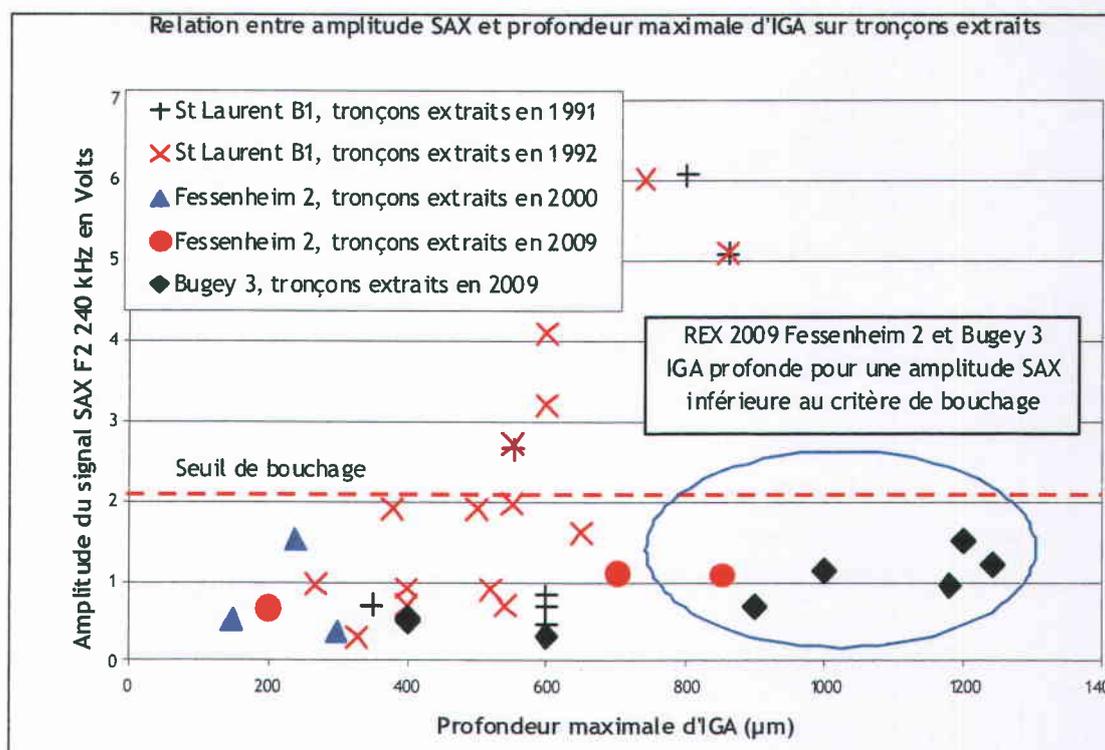
Figure 29 : Synthèse des relations entre amplitude SAX et profondeur d'IGA sur tubes extraits

Les expertises métallurgiques révèlent des dégradations profondes pour un signal SAX inférieur au seuil de bouchage. La relation entre la profondeur maximale d'IGA et l'amplitude du signal SAX est donnée en Figure 29. Les expertises réalisées dans les années 90 sur les tronçons de tubes extraits de Saint-Laurent B1 permettaient de vérifier que, pour une amplitude inférieure au seuil de bouchage (2 Volts), la profondeur maximale de corrosion par IGA était limitée à environ 600 µm. Ces expertises ont été utilisées en partie pour définir la doctrine de maintenance concernant la corrosion en milieu secondaire au droit des plaques entretoises. L'expertise de quelques tubes extraits des GV de la boucle 1 de Bugey 3 et de la boucle 3 de Fessenheim 2 montre que pour des tubes pouvant être laissés en service selon les critères du PBMP, la profondeur d'IGA peut être bien plus élevée que celle observée précédemment et retenue dans la doctrine de maintenance pour se prémunir de l'amorçage de fissures d'orientation circonférentielle. De plus, l'analyse mécanique du constructeur qui prévoyait à partir de ses connaissances sur les contraintes résiduelles de fabrication et sur les contraintes de service la prédominance de fissures d'orientation longitudinale n'a pas permis d'anticiper les dégradations observées sur le GV de la boucle 1 de Bugey 3.

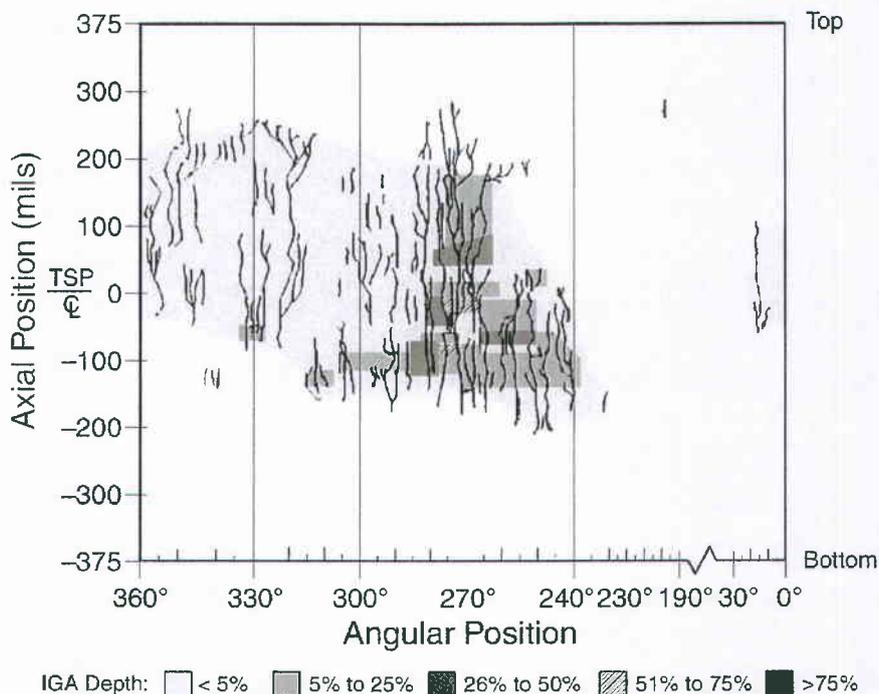
Figure 31 : Représentation schématique des dégradations d'IGA et d'IGSCC observées sur un tube extrait de la centrale de Catawba 1

La Figure 31, issue du retour d'expérience [58], résume ce qui est généralement observé sur les tubes extraits présentant de l'IGA et de l'IGSCC : l'IGA atteint localement un maximum de 75 % de profondeur et un réseau de nombreuses fissures longitudinales courtes de corrosion sous contrainte (IGSCC) s'étend sur une hauteur généralement inférieure à la hauteur de la plaque entretoise ; la hauteur ici affectée est de l'ordre de 13 mm (500 mils) pour une hauteur de plaque de 19 mm. Les dégradations profondes par corrosion ne s'étendent généralement pas sur plus du tiers de la circonférence sous la plaque entretoise [59].

FIGURE SCC and IGC observed in the Catawba-1C steam generator at the third tube support in an Alloy 600 tube. Distance from center line vs angular position from an arbitrary reference point. From Eaker. Courtesy of R. Eaker of Duke Power, Charlotte, North Carolina. Private communication.

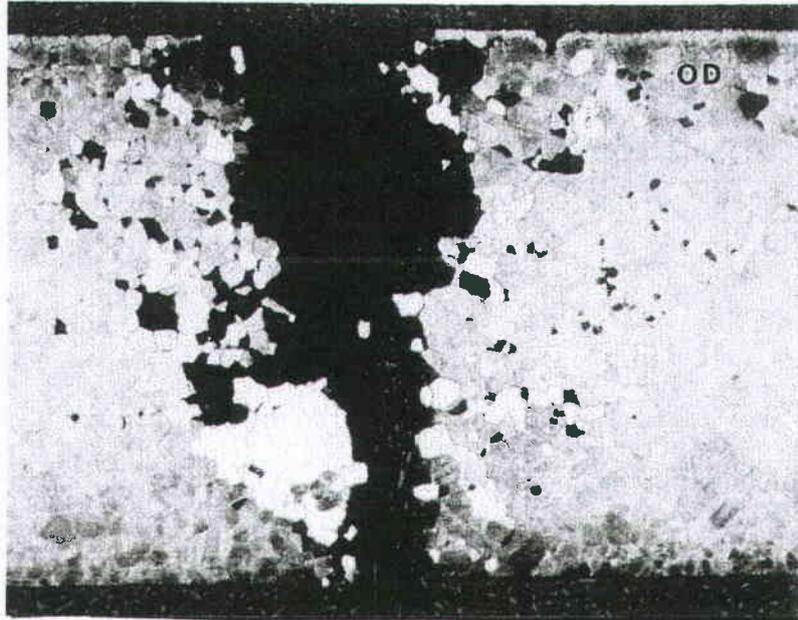
Au début des années 80 (1981 et 1982), des fuites primaires - secondaires ont été observées sur les GV de la tranche d'ANO-1 (USA) [62]. Cette tranche est équipée de GV de type Once Through Steam Generator (OTSG). Une fissure circonférentielle traversante d'IGSCC, amorcée en peau externe, dans une zone d'IGA profonde a été observée en partie courante d'un tube extrait (B73-8) (Cf. Figure 32). L'exploitant d'ANO-1 avait conclu que cette dégradation était due aux faits que le tube en alliage 600 était sensibilisé (déchromisation des joints de grains) et que le milieu était acide, avec la présence d'espèces soufrées.

THROUGH-WALL CIRCUMFERENTIAL CRACK

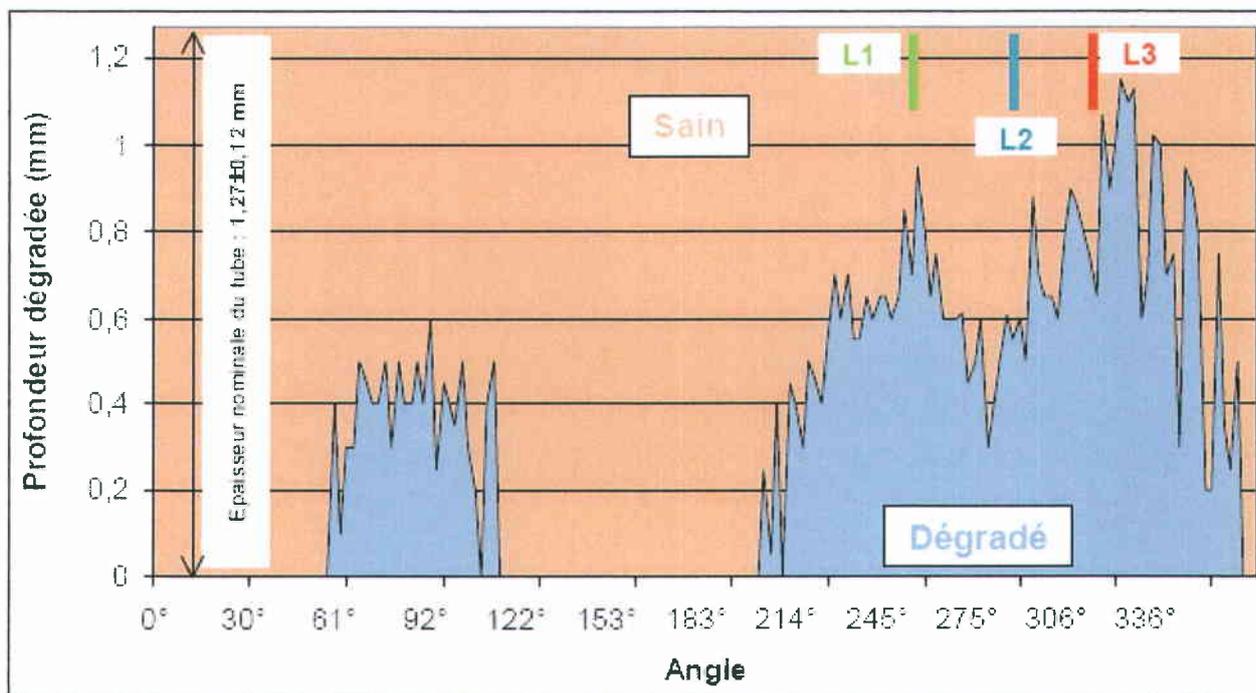
Figure 45 : Tronçon L34C57PE1, profil d'endommagement par analyse du plan de rupture

présente un endommagement par IGA d'une profondeur maximale de 1200 μm comme le montre la Figure 45 alors que les résultats de contrôle n'atteignent pas les critères d'obturation proposés pour Bugey 3 :

- amplitude SAX égale à 1,52 Volts pour un critère en amplitude supérieure à 2 Volts,
- indication STT déclassée pour un critère correspondant à une indication STT notable,
- indicateur de section dégradée SD égal à 23 mm^2 pour un critère SD supérieure à 40 mm^2 .

Pour l'IRSN, le choix de laisser en service des tubes localement très dégradés peut conduire à une perte d'étanchéité de la deuxième barrière de confinement. L'IRSN considère que cette situation est inacceptable au regard de la sûreté de l'installation et des risques de rejet de matières radioactives dans l'environnement. De plus, le comportement d'un tube affecté par une corrosion de type IGA profonde ou par une fissuration de type IGSCC traversante d'orientation circonférentielle n'est pas connu en termes d'étanchéité et le cas échéant en termes d'évolution du débit de fuite. Aucun élément tiré du REX d'EDF ou du REX international ne permet de savoir si la Règle de Fonctionnement à Fuite Faible permettrait d'éviter une fuite importante ou une RTGV pour ce type de dégradation. En effet, même en cas d'arrêt du réacteur dès la détection de la fuite, la procédure de dépressurisation du primaire pourrait prendre un temps très supérieur à celui de l'évolution de l'endommagement par, à titre d'exemple, le "déchaussement" de grains aux joints affectés par l'IGA.

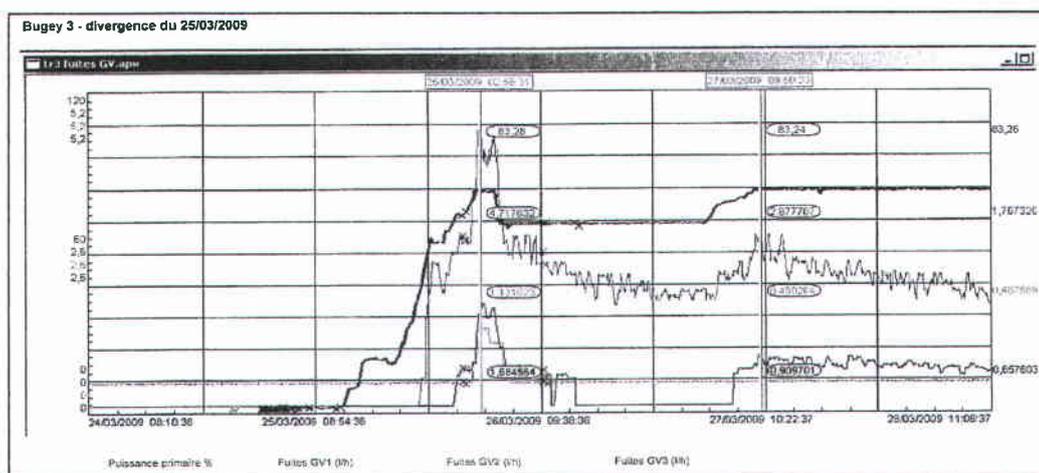
Figure 46 : Bilan des fuites I/II pour les trois boucles de Bugey 3, divergence du 25/03/2009

Le taux de fuite du GV de la boucle 1 est en moyenne le plus élevé ce qui est cohérent avec son niveau d'endommagement plus important que celui des deux autres GV (cf. le Tableau 8). Il est inférieur aux critères conduisant à un arrêt du réacteur au titre de la R3F. Cependant, pour certaines conditions d'exploitation du réacteur et en particulier les transitoires de montée en puissance, la valeur instantanée du taux de fuite peut être nettement plus élevée. Ainsi lors de la divergence du 25 mars 2009, peu de temps avant l'arrêt programmé du réacteur, le taux de fuite instantané s'est approché de la valeur de 5 l/h pour la boucle 1. EDF a alors réduit la puissance du réacteur (courbe en noir foncé de la Figure 46) et le taux de fuite a diminué à l'issue d'un palier de fonctionnement à une puissance de 65% de la puissance nominale. Lors de la remontée de puissance avec un gradient plus faible, le taux fuite est resté inférieur à 3 l/h.

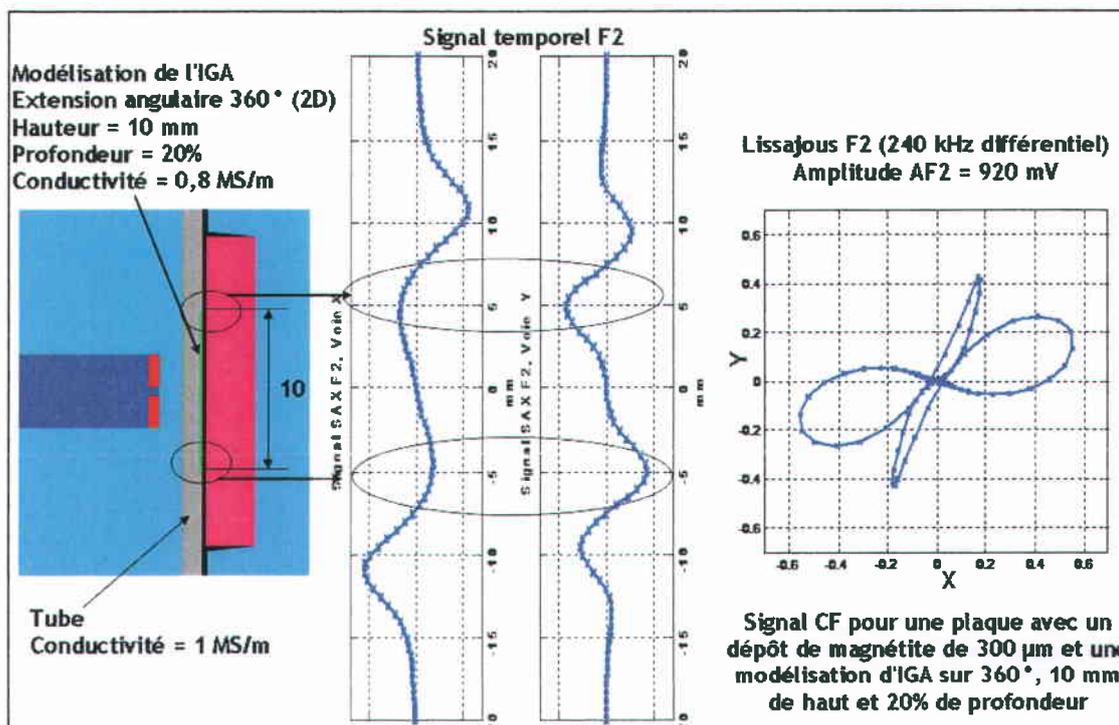
Pour une hauteur d'IGA plus importante (10 mm), la figure de Lissajous présente la même forme et l'amplitude du signal CF est identique (Figure 51).

Figure 51 : Modélisation d'un signal d'IGA de hauteur 10 mm sous plaque entretoise

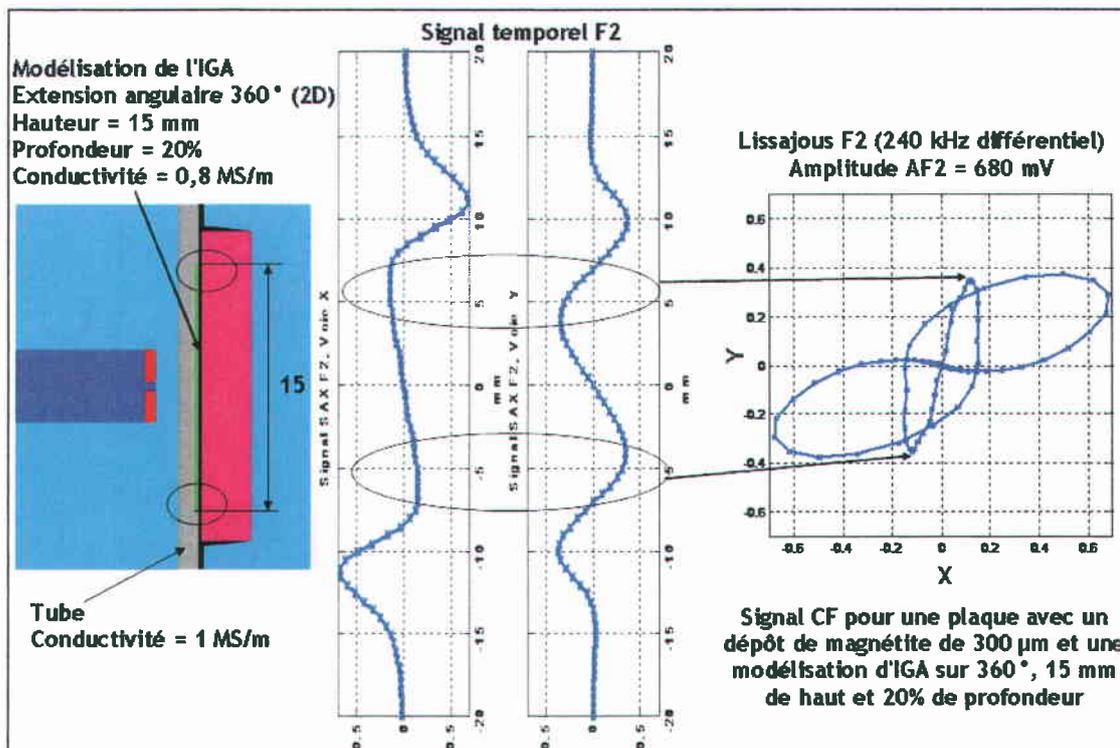
Pour une hauteur plus importante de l'endommagement sous plaque, le signal des bords du défaut commence à interagir avec le signal de bord de plaque. Pour une hauteur d'IGA de 15 mm, le résultat de simulation montre que l'amplitude du signal d'endommagement est fortement réduite (Figure 52). L'amplitude du signal CF diminue de 26% en passant de 920 mV à 680 mV. Ce comportement surprenant qui conduit à observer une diminution d'amplitude quand la dimension longitudinale du défaut augmente provient du mode différentiel du canal F2 utilisé pour la détection de la corrosion sous plaque. Le mode différentiel est adapté à la recherche de défaut ponctuel ce qui est cohérent avec son étalonnage sur un défaut de référence composé de quatre trous traversants de 1 mm de diamètre situés dans un même plan perpendiculaire à l'axe du tube. Le signal de transition de plaque correspond pour la composante Y du canal F2 à un excès de matière qui se caractérise par une déviation positive de cette composante. En revanche, le signal de transition du défaut modélisant l'IGA se traduit par un manque de matière associé à une déviation négative de la composante Y. Quand la dimension longitudinale de l'endommagement se rapproche de la valeur de l'épaisseur de la plaque entretoise, les deux effets de transition de type excès de matière et manque de matière s'opposent et conduisent à une réduction de l'amplitude du signal CF. Il est ainsi possible de sous-évaluer le niveau d'endommagement. Un cas limite est présenté en Figure 53 pour un endommagement de 20% affectant toute la hauteur de la plaque. Dans ce cas, le signal CF n'atteint pas les critères de détection d'une corrosion au droit d'une plaque entretoise. Néanmoins, le signal CF de plaque est dans ce cas fortement perturbé et un analyste peut compléter son analyse en considérant d'autres canaux du procédé SAX et notamment la voie absolue. L'évaluation correcte du niveau d'endommagement d'un tube dans ce cas et en ne disposant que du signal SAX représente une réelle difficulté.

Figure 52 : Modélisation d'un signal d'IGA de hauteur 15 mm sous plaque entretoise

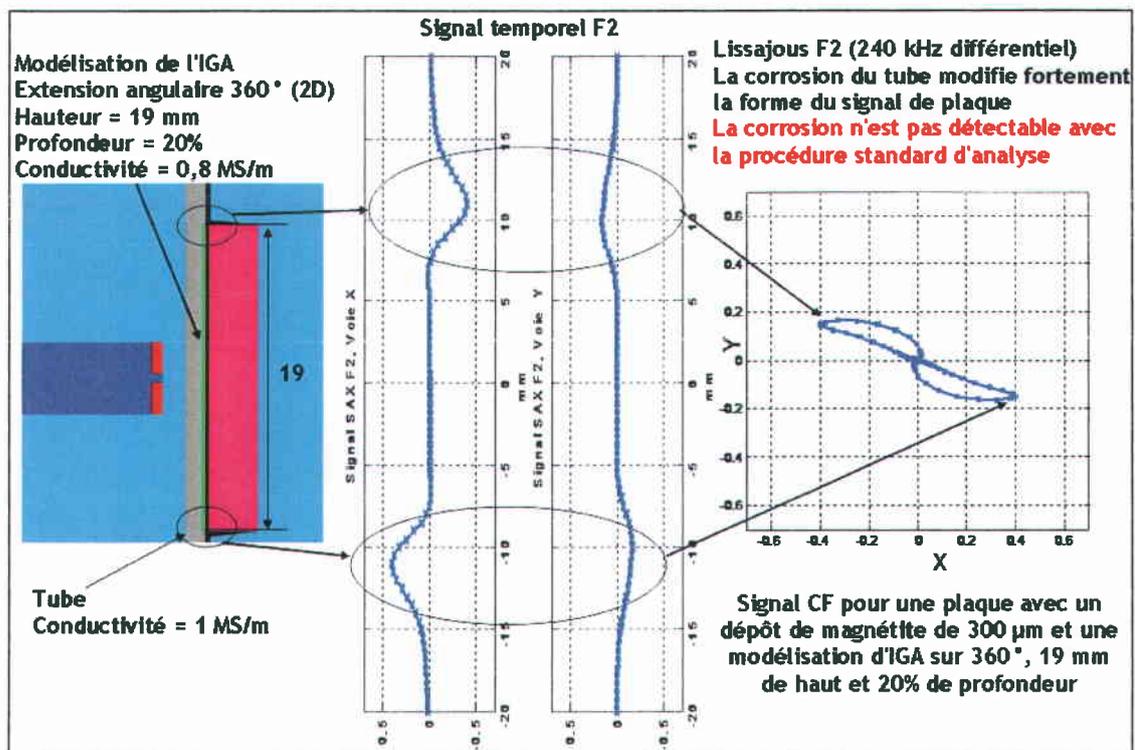
Figure 53 : Modélisation d'un signal d'IGA de hauteur 19 mm sous plaque entretoise

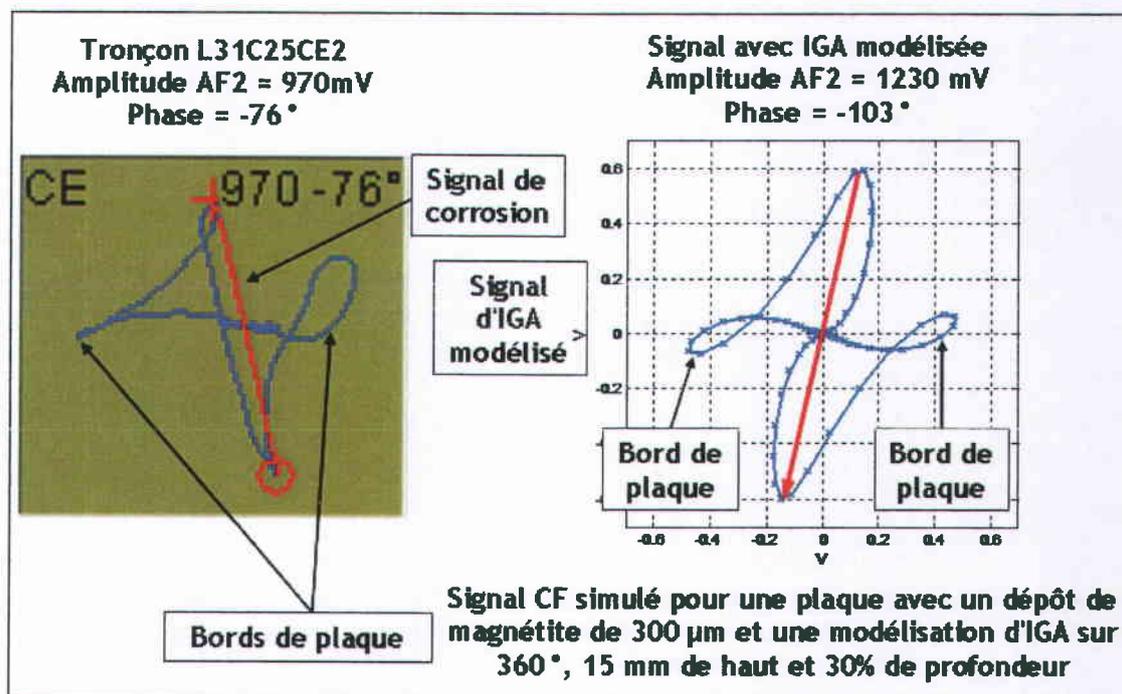
Dans la Figure 54, le signal SAX obtenu au droit de la plaque entretoise n°2 en branche chaude du tube L31C25 de la boucle 1 de Bugey 3 est comparé à un signal simulé en retenant pour le calcul les paramètres suivants :

- modèle enveloppe homogène axisymétrique d'IGA
 - profondeur : 30% de l'épaisseur de la paroi du tube,
 - hauteur : 15 mm.

L'amplitude des signaux CF est comparable et la forme des bords de plaque est similaire. La symétrie du signal n'est observée que pour le signal modélisé. Sur site, il est probable que la distribution des dépôts de magnétite soit différente en partie supérieure et en partie inférieure de plaque. Un dépôt plus épais est vraisemblable en partie supérieure de la branche chaude de la plaque n°2. La phase du signal site (-76°) est plus proche de la phase du signal des trous traversants de référence utilisés pour l'étalonnage (-30°) que la phase du signal simulé (-103°). Plus la phase se rapproche de la phase obtenue avec le signal des trous traversants et plus le défaut est profond. Cela peut signifier que la profondeur d'endommagement du tube L31C25 en branche chaude au droit de la plaque entretoise n°2 peut être localement plus élevée que 30%. Les expertises des tronçons de tube extraits montrent en effet que l'endommagement se caractérise plutôt par des taches de corrosion pouvant être localement très profondes. La simulation d'un endommagement plus réaliste nécessite l'utilisation d'un modèle 3D plus long et plus complexe à mettre en œuvre.

Figure 54 : Comparaison d'un signal simulé avec le signal CF obtenu en SAX au droit de la plaque entretoise n°2 en branche chaude du tube L31C25 de la boucle 1 de Bugey 3

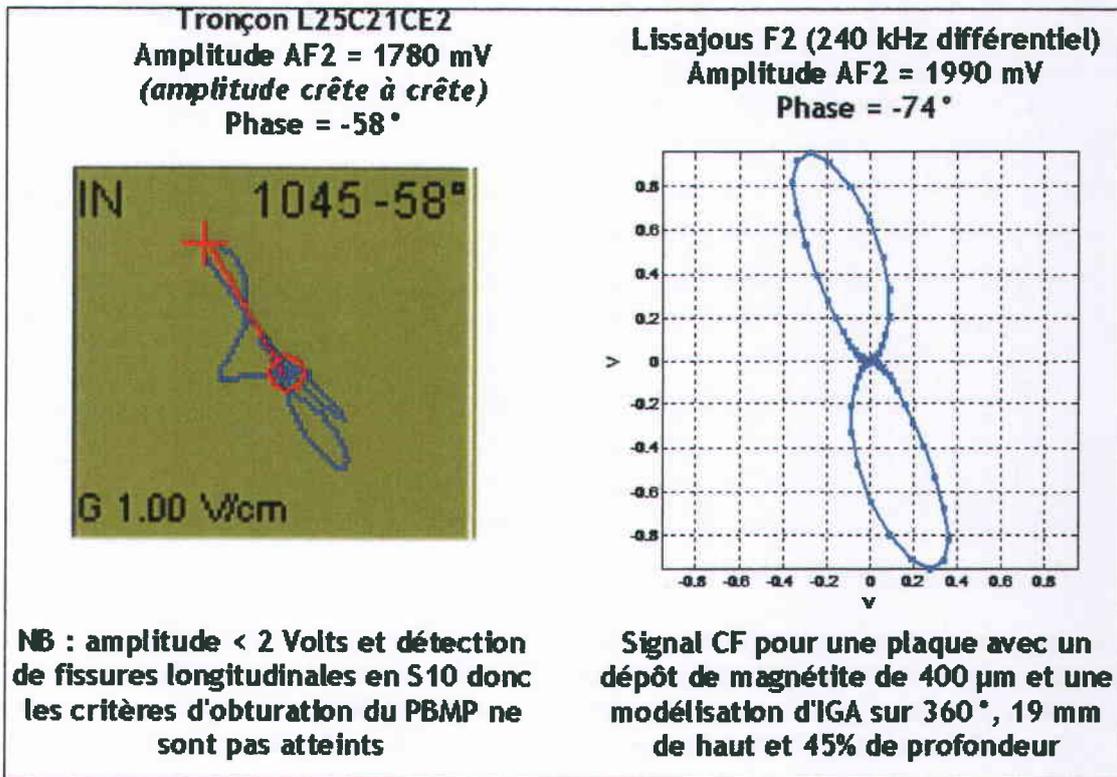
Le signal SAX obtenu au droit de la plaque entretoise n°2 en branche chaude du tube L25C21 de la boucle 1 de Bugey 3 est comparé à un signal simulé en retenant les paramètres suivants :

Pour le signal obtenu sur site comme pour le signal simulé, les boucles du signal CF dues aux bords de plaque ne présentent plus les caractéristiques habituelles (forme et phase) d'une plaque de référence. Pour le signal du tronçon L25C21CE2, cela peut provenir d'un endommagement très étendu longitudinalement. En effet, la caractérisation de la corrosion de ce tronçon avec les procédés S10, STL et Sonde-X révèle un endommagement important :

- Sonde-X canal volumique (SVI), amplitude maximale : 14 Volts, étendue axiale : 18 mm, extension angulaire : 161° ,
- STL : 4 fissures longitudinales dont la plus importante a une longueur de 14 mm pour une profondeur évaluée à 93%,
- S10 : tache de corrosion au seuil S3 (profondeur $\approx 800 \mu\text{m}$) de longueur axiale 16 mm et d'extension angulaire 79° .

La phase du signal SAX du tronçon L25C21CE2 est plus proche de celle des trous traversants que la phase du signal simulé avec un endommagement homogène de 45% sur 360°. Cela confirme la profondeur importante de l'endommagement évaluée avec les procédés STL et S10. Pourtant, le signal SAX n'atteint pas le critère d'obturation du PBMP. Cet exemple montre que le signal SAX dû aux bords des plaques entretoises peut avoir un effet masquant pour des dégradations ayant une grande extension longitudinale. Le programme complémentaire d'expertise proposé par EDF et les critères de bouchage complémentaires permettent cependant de bien identifier ce tronçon comme étant fortement endommagé. En effet, la section dégradée pour ce tronçon est estimée à environ 60% (54 mm²) ce qui est bien au delà du critère de bouchage fixé à 45% (40 mm²).

Figure 55 : Comparaison d'un signal simulé avec le signal CF obtenu en SAX au droit de la plaque entretoise n°2 en branche chaude du tube L25C21 de la boucle 1 de Bugey 3

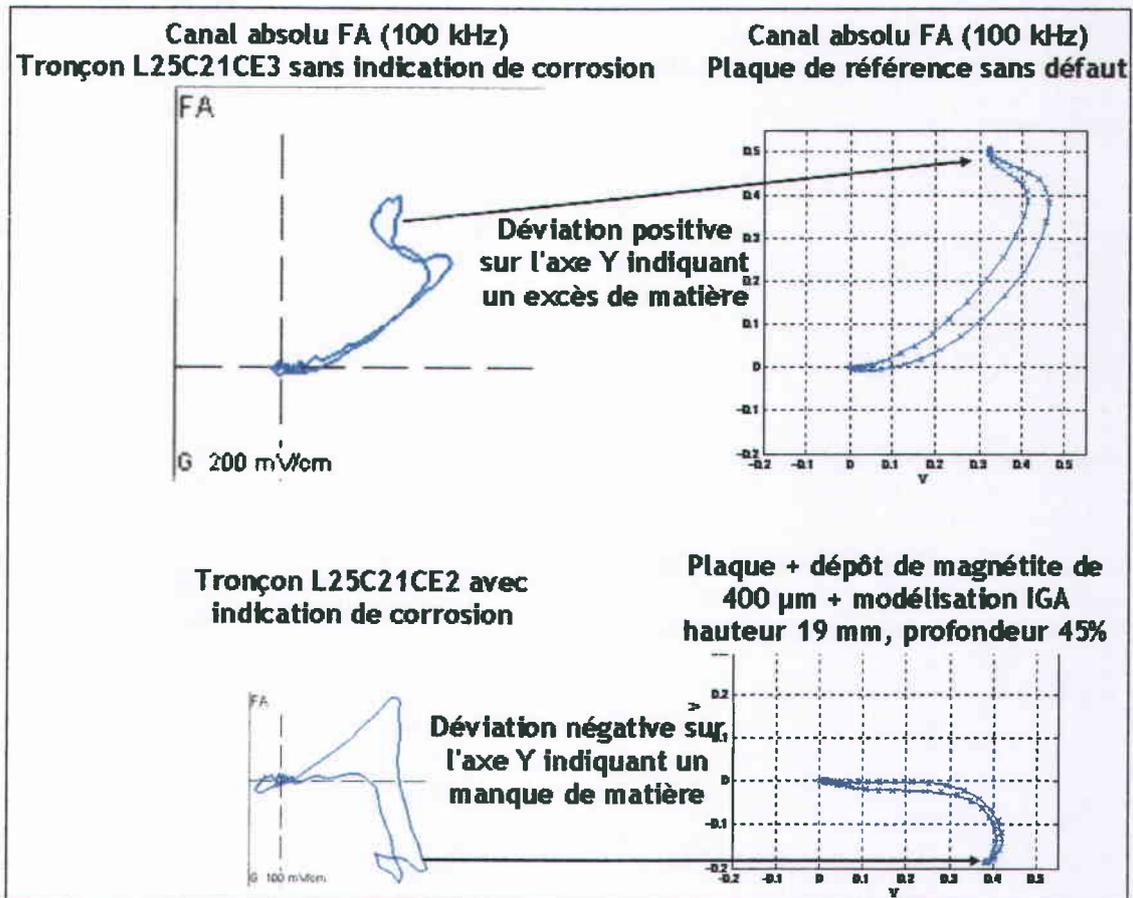
Pour le tronçon L25C21CE2, le signal SAX du canal absolu FA est comparé au résultat de simulation dans la moitié inférieure de la Figure 56 pour le même modèle d'IGA que celui étudié dans le paragraphe précédent (Figure 55). Dans la moitié supérieure de la Figure 56, le signal obtenu pour le tronçon L25C21CE3 sans indication de corrosion est comparé à un signal simulé pour une plaque de référence et un tube sans défaut. L'endommagement important du tronçon L25C21CE2 se traduit par une déviation négative du signal CF en opposition avec la déviation positive d'un signal pour un tube sans défaut. Pour un endommagement étendu selon l'axe longitudinal du tube, le canal absolu du procédé SAX peut apporter une information utile quant au volume affecté par la corrosion en complément au canal différentiel qui est par nature plus sensible à des défauts ponctuels ou à des transitions. Actuellement, EDF exploite le canal absolu FA en complément du canal différentiel F2 afin de déterminer si la corrosion au droit des plaques entretoises reste contenue sous la plaque ou s'étend par exemple dans une zone sous dépôt située au-dessus de la plaque entretoise.

Figure 56 : Comparaison de signaux observés à Bugey 3 avec des signaux simulés pour le canal absolu FA

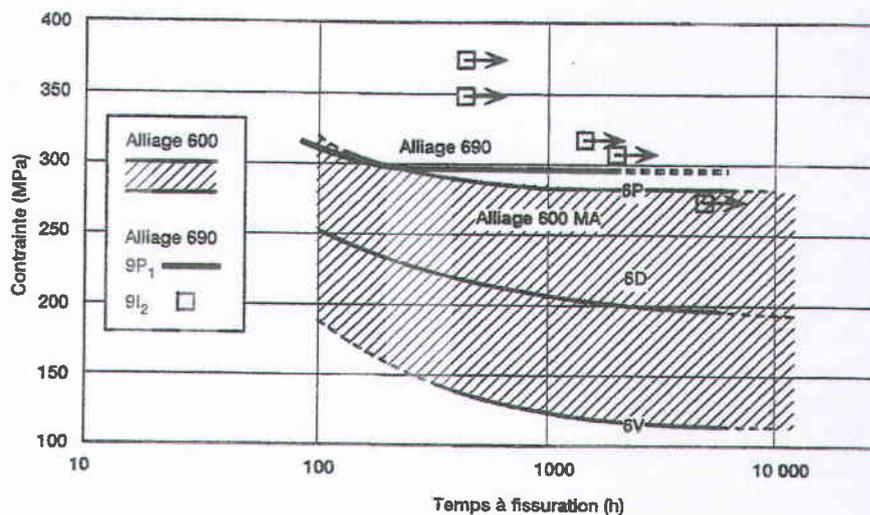
L'autre paramètre qui permettrait d'abaisser le seuil d'amorçage de la corrosion sous contrainte est le temps. A partir d'essais sévères en capsule, EDF a montré pour l'alliage 600 que le seuil d'amorçage de la corrosion sous contrainte diminue au cours du temps (Cf. Figure 60). Pour un tube référencé 6D de limite d'élasticité de 270 MPa à 350 °C, le seuil d'amorçage passe de 250 MPa pour 100 h, à environ 210 MPa pour 1 000 h [7]. Cet abaissement du seuil de la corrosion sous contrainte en fonction du temps pourrait être lié au caractère stochastique de ce phénomène. Le tube 6V n'est pas issu d'une production industrielle et a de très faibles caractéristiques mécaniques ($R_{p0,2\%}$ et R_m).

Figure 60 : Courbes contraintes-temps à fissuration de l'alliage 690 dans la soude à 10% à 350°C (essais sur capsules), comparaison avec l'alliage 600

Une extrapolation de ces données issues des essais réalisés sur le tube 6D à 200 000 h (temps comparable à la durée de fonctionnement de Bugey 3) conduirait à un niveau de contrainte seuil d'amorçage de la corrosion sous contrainte de l'ordre de 170 MPa. L'IRSN note qu'EDF avait déjà utilisé cette même approche dans le cadre de l'analyse des dégradations importantes observées au niveau des plaques entretoises du GV de la boucle 2 de Saint-Laurent B1 [8].
