## Rapport au Groupe Permanent des équipements sous pression nucléaires

CODEP-DEP-2010-013750

Séance du 19 avril 2010

### Corrosion externe au droit des plaques entretoises des générateurs de vapeur de Bugey 3

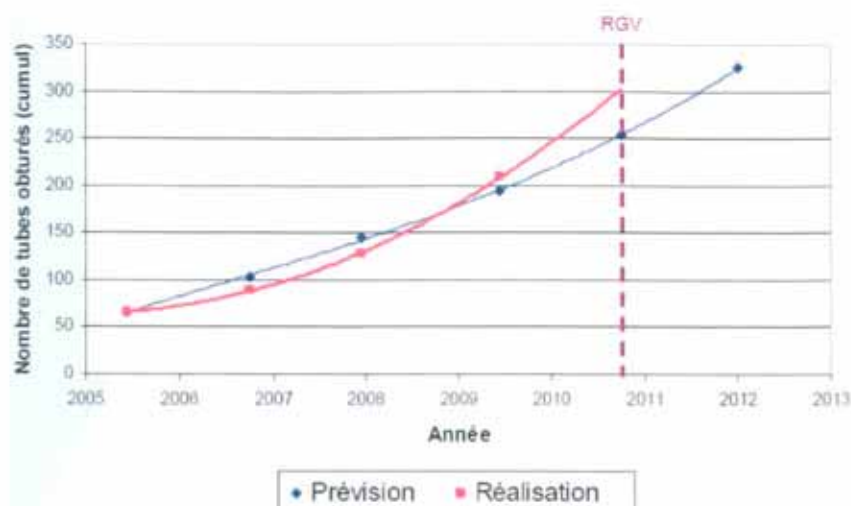
De manière générale, les contrôles réalisés sur l'ensemble du faisceau ont montré une augmentation importante du nombre de signaux de type corrosion au droit des plaques entretoises du GV n°1. Le nombre de tubes obturés selon le PBMP a dépassé les prévisions les plus pessimistes d'EDF.

Figure 8: Nombre de tubes obturés depuis 2005 sur le GV n°1 de Bugey 3  
- Comparaison prévision/réalisation réalisée en juillet 2009 (de nouveaux tubes ont été obturés au cours de l'arrêt 2009 depuis la création de ce graphique)

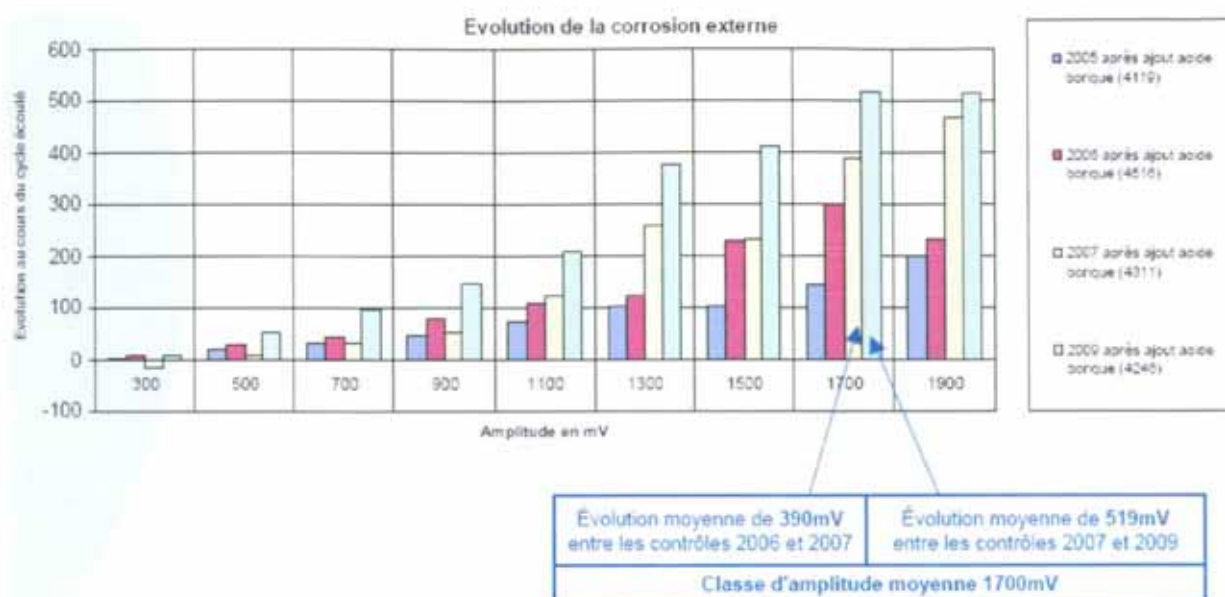
La cartographie [21] de la répartition de ces indications en branche chaude est illustrée en figure 11. L'évolution de la corrosion, en nombre d'indications, par rapport aux cycles précédents est présenté en figure 10.

Figure 10: Évolution de la corrosion au droit des plaques entretoises du GV n°1 entre les cycles  $n$  et  $n+1$  pour chaque intersection tube plaque

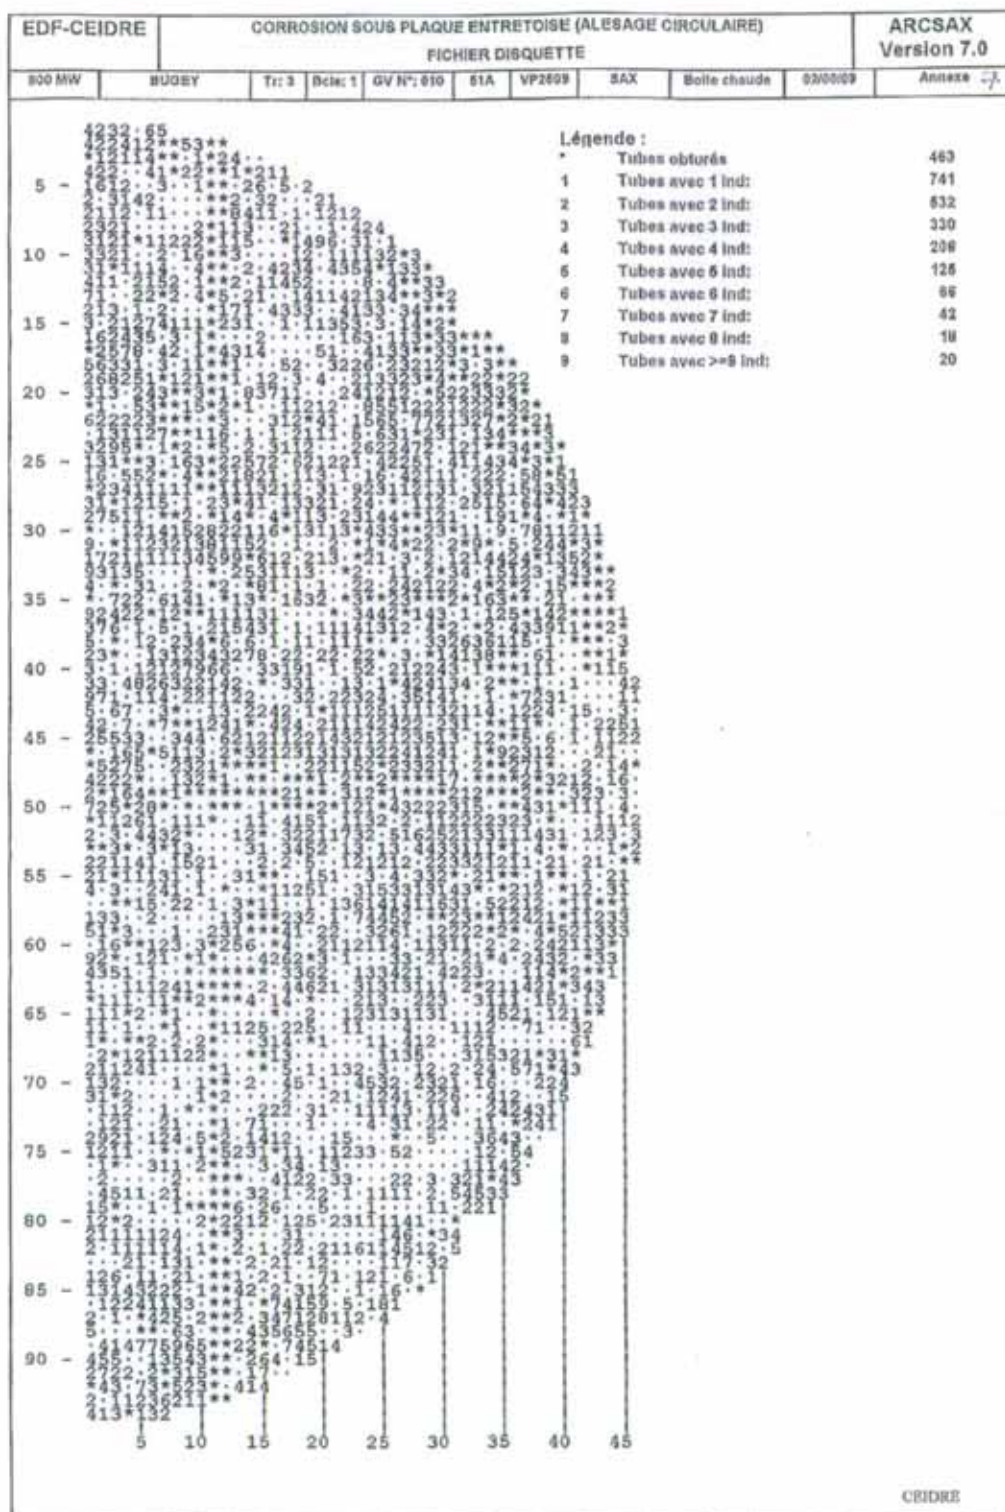
Figure 11: Cartographie SAX de la corrosion au droit des plaques entretoises, GV n°1, branche chaude

L'amplitude maximale des signaux atteint 4010 mV, pour un critère de bouchage à 2 volts<sup>12</sup>. La répartition en amplitude est présentée en tableau 10.

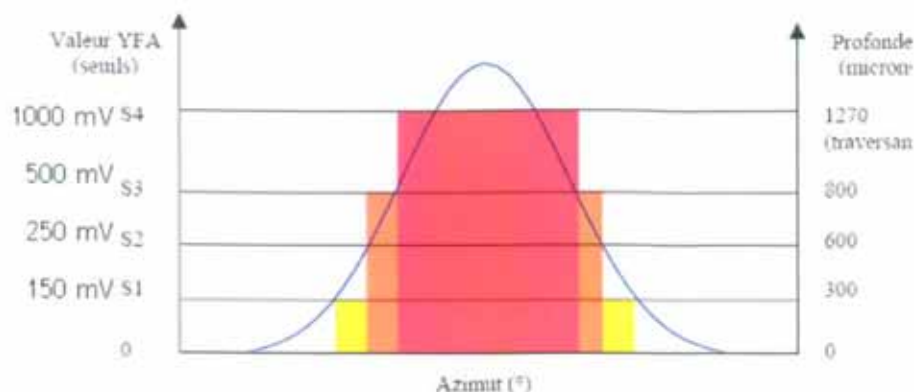
EDF a proposé une évaluation conservative pour évaluer la profondeur maximale des taches de corrosion [8] sur les tronçons extraits. Cette approche, issue de la doctrine de maintenance qui intègre le retour d'expérience des expertises sur tubes extraits, est illustrée en figure 12. Elle part de l'hypothèse que plus la superficie de la tache de corrosion est grande, plus la profondeur du tube affectée de corrosion sera élevée. Elle est basée sur la définition d'un indicateur de section dégradée SD, exprimé en mm<sup>2</sup> :

Figure 12: Correspondance retenue par EDF entre l'amplitude du signal S10 et la profondeur de corrosion basée sur l'indicateur de section dégradée SD

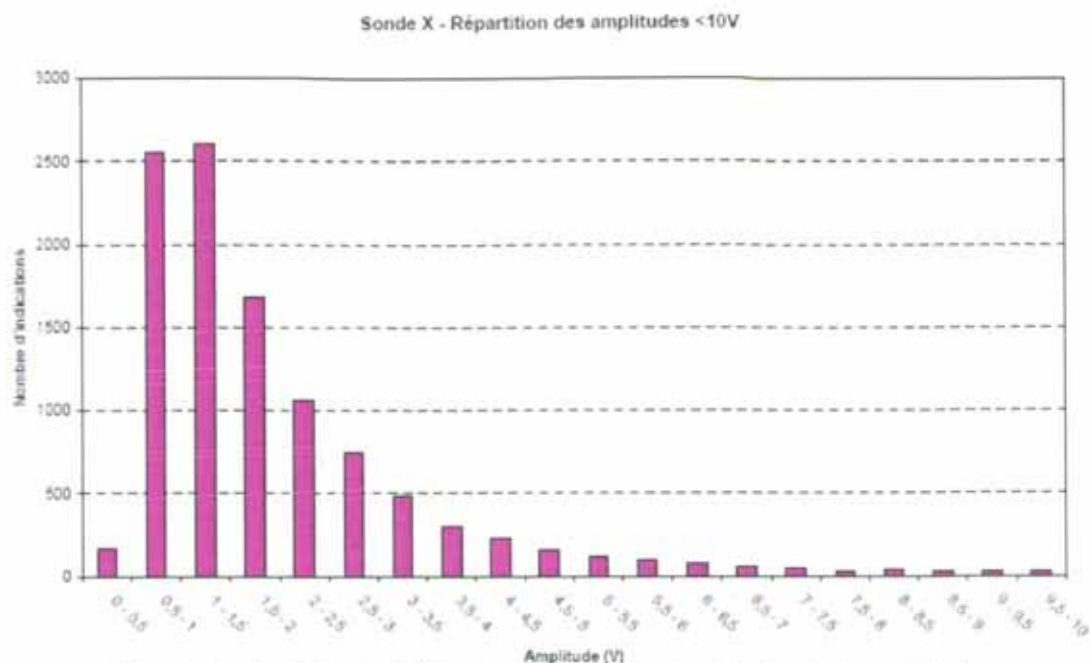
Les amplitudes des différentes indications couvrent un spectre très large, allant de quelques millivolts à plusieurs dizaines de volts, comme illustré par la figure 13.

Figure 13: Répartition des indications X-Probe inférieures à 10 V en fonction de leur amplitude

On notera sur cette figure que le nombre d'intersections tube/plaque présentant un signal non notable (inférieur à 0,5 volts) représente un faible pourcentage du total.

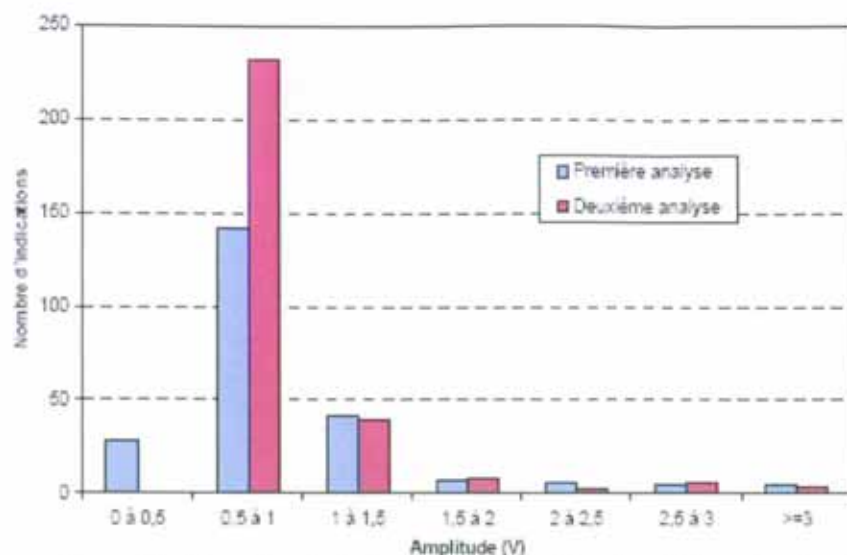
Figure 14: Répartition des indications X-Probe circonférentielles en fonction de leur amplitude

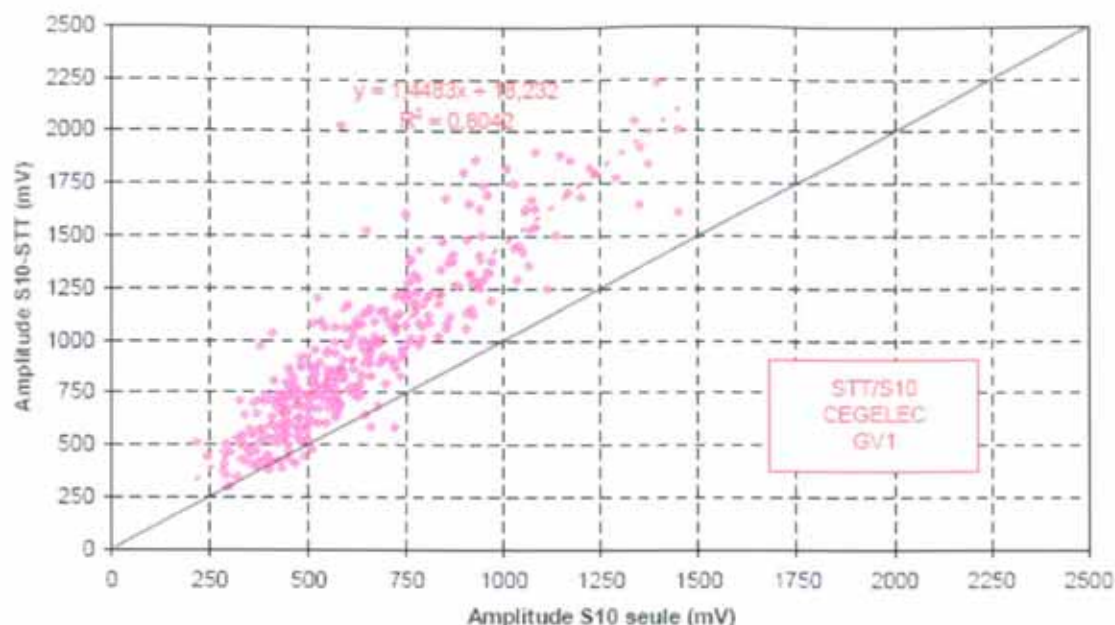
- un fort bruit d'excentrement est présent pour les signaux acquis en STT/S10 : les imperfections du dispositif de centrage et d'entraînement de la sonde STT/S10 dans le tube peuvent conduire à un décalage de l'axe de rotation de la sonde par rapport à l'axe du tube induisant des variations importantes de l'entrefer entre la tête de la sonde et la paroi du tube qui perturbent le contrôle.

Figure 15: Comparaison des amplitudes des indications de corrosion entre le procédé conventionnel S10 et le procédé STT/S10 mis en œuvre par CEGELEC, GV n°1

La sonde STT/S10 mise en œuvre par CEGELEC montre une légère dispersion des signaux et une surévaluation en amplitude comparativement au procédé S10 « conventionnel »

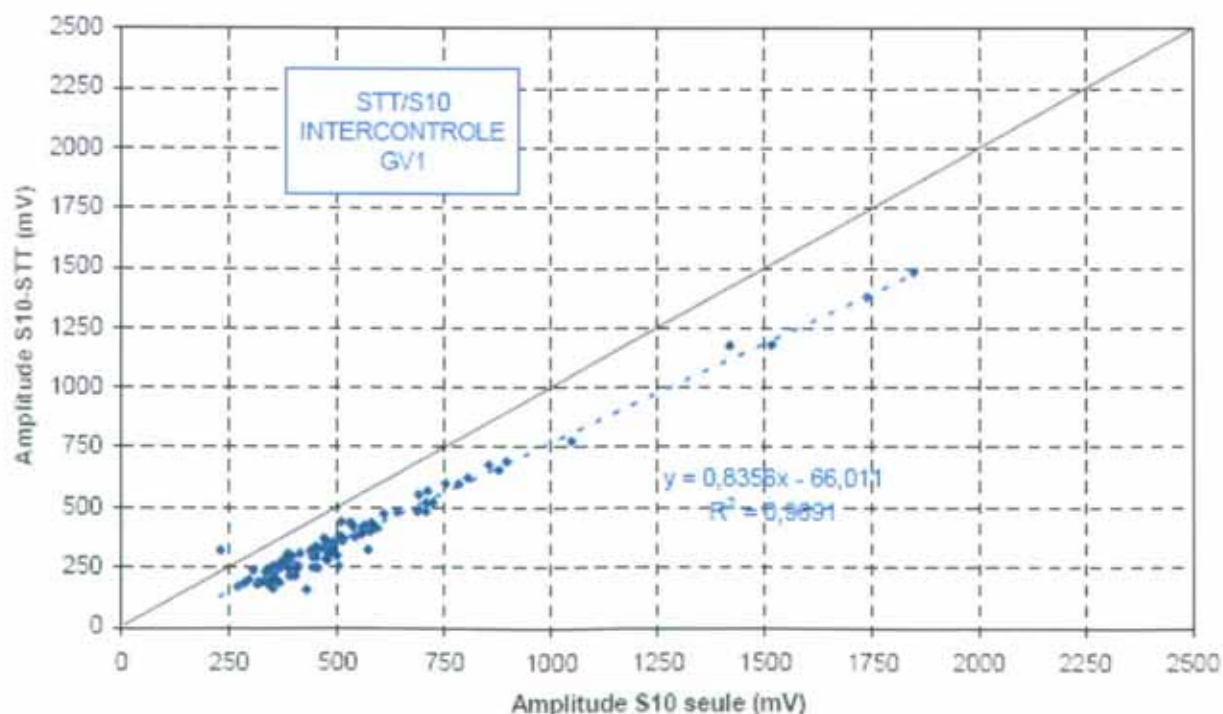
Figure 16: Comparaison des amplitudes des indications de corrosion entre le procédé S10 et le procédé STT/S10 mis en œuvre par INTERCONTROLE, GV n°1

L'analyse de la mise en œuvre du procédé STT/S10 par INTERCONTROLE montre un meilleur accord avec le procédé S10 « conventionnel » quant à l'amplitude des indications de corrosion. La dispersion est par ailleurs nettement plus faible que pour le procédé mis en œuvre par CEGELEC. Ceci peut s'expliquer par le fait que les acquisitions avec le procédé de CEGELEC concernent uniquement les tubes au niveau des plaques entretoises n°1 et 2, donc avec les dégradations les plus avancées et des amplitudes de signaux plus élevées.

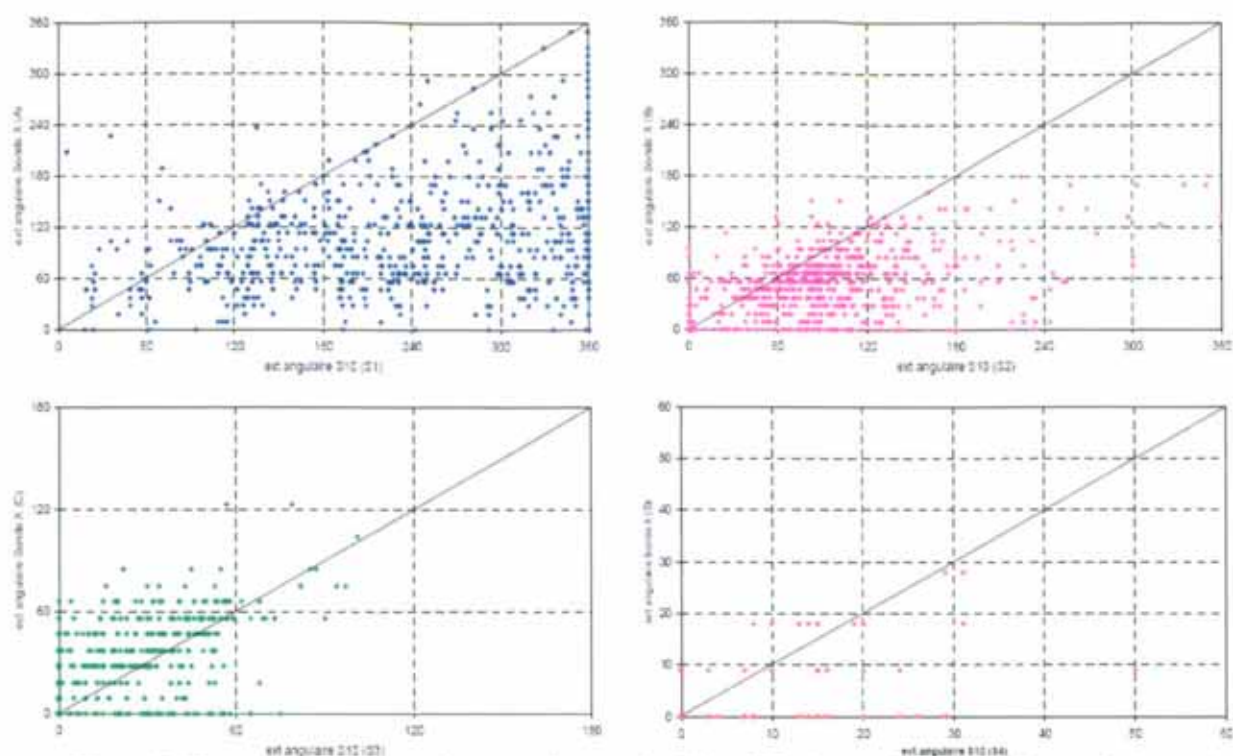
La comparaison du procédé X-Probe avec le procédé S10 montre une grande dispersion de l'évaluation de l'extension angulaire des taches de corrosion par ces deux procédés. EDF en conclut que l'utilisation du procédé X-Probe pour caractériser l'endommagement par corrosion des tubes n'est pas applicable quantitativement à court terme, notamment pour définir un critère de bouchage (figure 17).

Figure 17: Extensions angulaires relevées par les procédés S10 et X-Probe sur l'ensemble de la population croisée aux quatre seuils S10

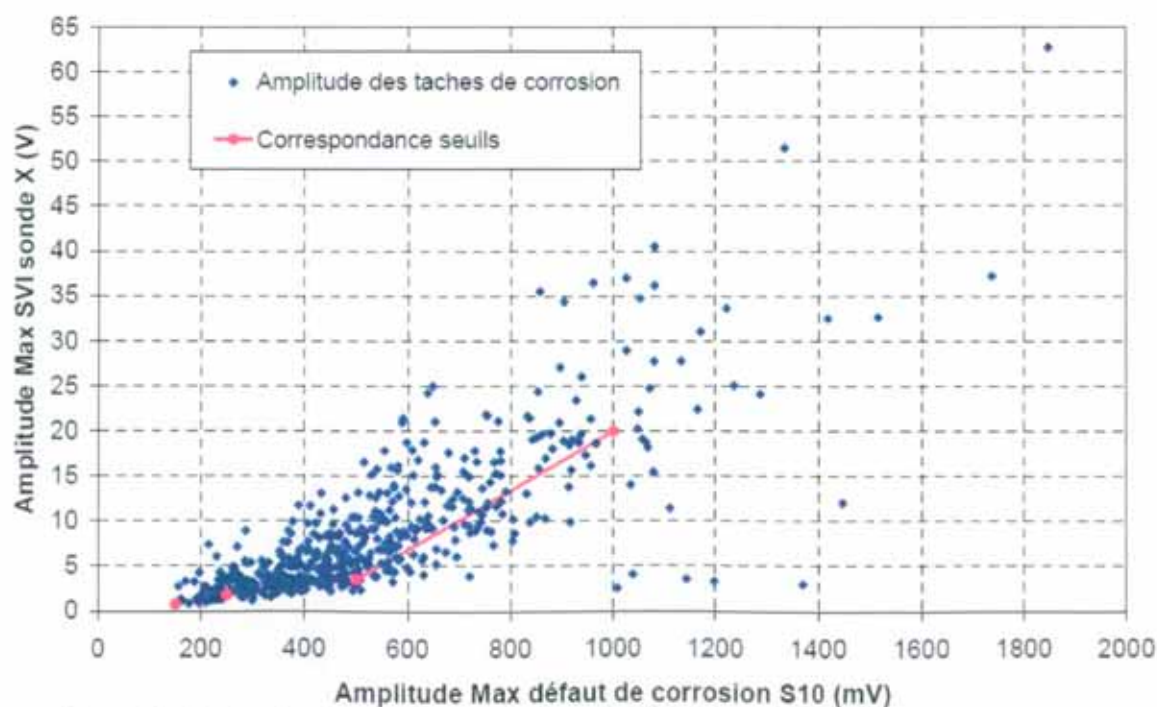
EDF observe une relation qualitative mais non linéaire entre les deux procédés (figure 18): les indications de plus forte amplitude vues en sonde X-Probe correspondent à des indications de forte amplitude en S10. Toutefois, des indications de forte amplitude en S10 donnent lieu à des amplitudes relativement faibles, inférieures à 5 volts, en X-Probe.

Figure 18: Comparaison des amplitudes entre la sonde S10 et la sonde X-Probe

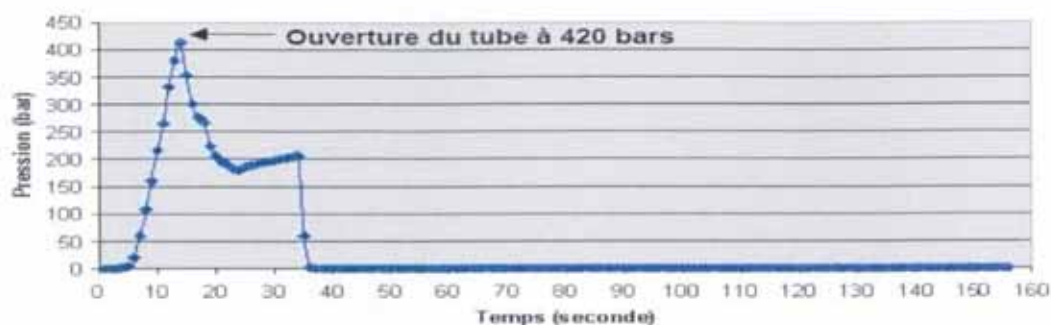
Finalement, aucun tube n'a montré de réel éclatement, caractérisé par une large brèche et une chute totale de la pression du dispositif, à l'exception du tronçon L24C49-E1. Tous les tubes ont montrés un comportement identique avec une vitesse constante de montée en pression puis, à l'issue d'une pression appelée « pression de début de fuite » (PDF) qui correspond à l'ouverture d'un défaut, une chute brutale de la pression à une valeur bien plus basse. **Pour certains tubes, il a été mesuré un débit de fuite à une pression bien inférieure à la « pression de début de fuite » après atteinte de cette pression de début de fuite : 3 tubes sur 7 ont fui entre 90 et 140 bars avec des débits de 14 à 20 l/h<sup>19</sup>.**

Figure 19: Illustration de la pression en fonction du temps lors du test d'éclatement du tube L28C47 au niveau de la plaque entretoise n°1

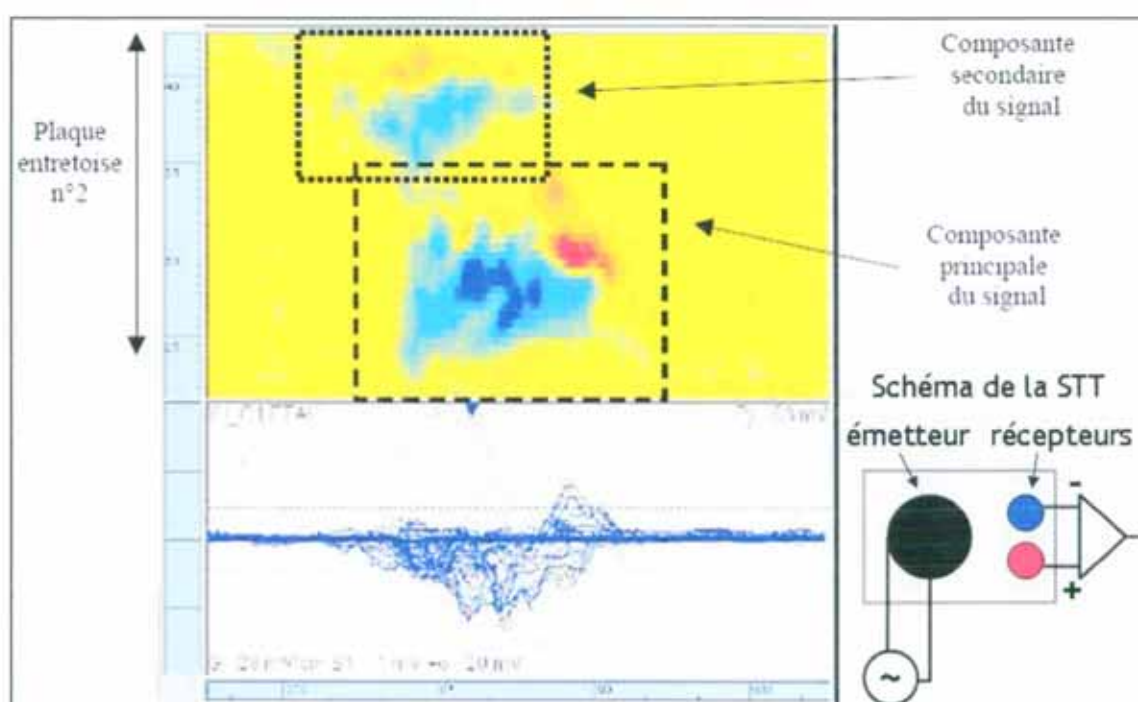
Le signal STT obtenu pour le tronçon L23C40-E1 a une amplitude maximale de 83 mV pour une extension angulaire de 101°. Les résultats de contrôle avec le procédé STT/S10 sont présentés sous forme de C-SCAN et de tours superposés dans la figure 29. Le signal STT obtenu pour ce tronçon se caractérise principalement par la présence d'une tache bleue importante traduisant la déviation négative du signal. Dans le cas d'une fissure circonférentielle simple, le signal se décompose en une tache rouge et une tache bleue d'importance équivalente. L'alternance de la déviation négative (alternance bleue) puis positive (alternance rouge) du signal STT provient de la nature différentielle du capteur rappelée dans la figure 29.

Pour EDF, ce signal ne présente pas d'alternance traduisant une orientation clairement circonférentielle de l'indication. EDF a retenu de déclasser toutes les indications de ce type pour le signal STT.

Figure 29: Tronçon L23C40-E1, procédé STT, voie YC1, vue C-SCAN (en haut) et tours superposés

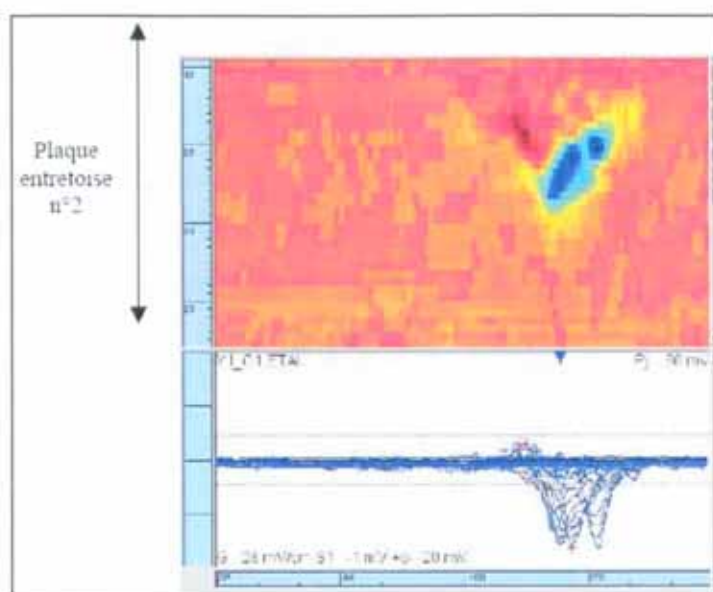
Le signal STT pour le tronçon L31C25-E2 a une amplitude maximale de 80 mV et une extension angulaire de 53°. A ce titre, il répond au critère de classification d'une indication circumférentielle notable. Cependant, le signal STT présenté en figure 35 est clairement de type mono-alternance comme pour le tronçon L23C40-E1. Il a de plus une orientation principale oblique qui ne correspond pas aux caractéristiques des défauts circumférentiels recherchés avec ce procédé de contrôle. Par ailleurs, le contrôle avec le procédé X-Probe ne met en évidence aucune indication circumférentielle pour ce tronçon contrairement au cas du tronçon L23C40-E1. La morphologie de la tache de corrosion caractérisée par le procédé S10 (figure 36) est bien en accord avec le bilan de l'expertise métallurgique. La profondeur moyenne de l'endommagement est évaluée à 700 µm sur un secteur affecté de 140°. Localement des fissures d'IGSCC longitudinales peuvent être traversantes. Pour le rapporteur, le déclassement de ce signal est acceptable.

Figure 35: Tronçon L31C25-E2, procédé STT, voie YC1, vue C-SCAN (en haut) et tours superposés

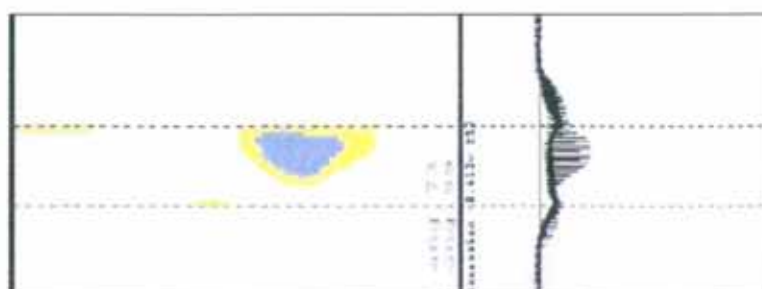
Figure 36: Tronçon L31C25-E2, procédé S10, voie YC1, vue C-SCAN de la tache de corrosion

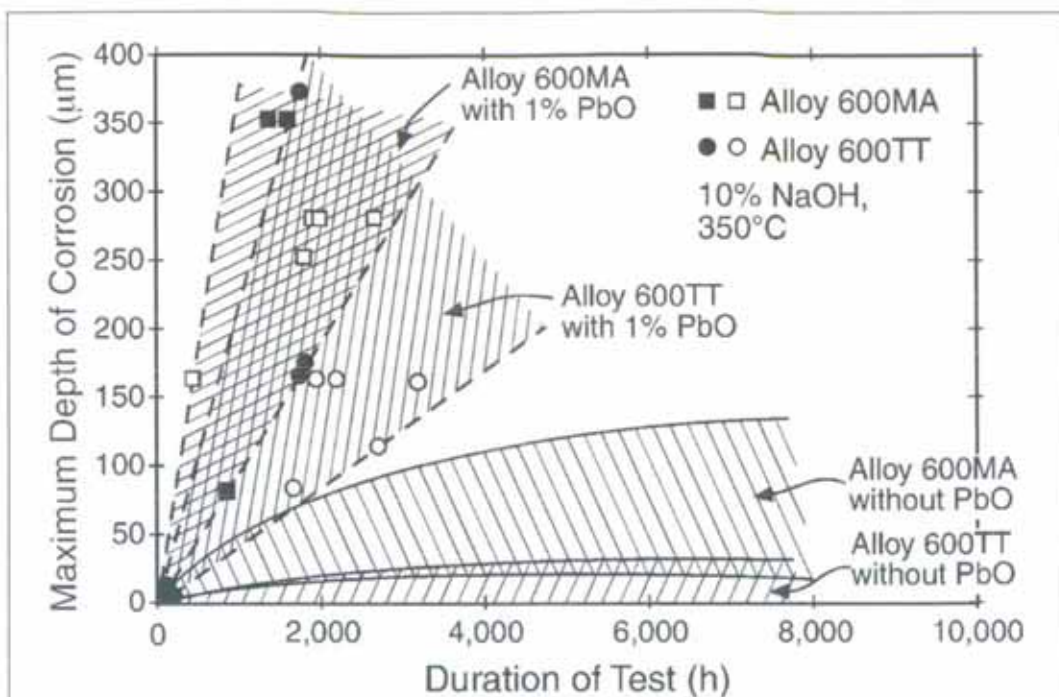
La prise en compte de l'effet d'un polluant comme le plomb pourrait encore augmenter cette cinétique d'IGA. En effet (cf. figure 38), le plomb accélère de manière importante l'IGA et la corrosion généralisée (GC : Generalized Corrosion) des alliages 600 MA ou 600 TT.

Figure 38: Influence du milieu caustique et du plomb sur la cinétique de corrosion de l'alliage 600 MA à une température de 350°C

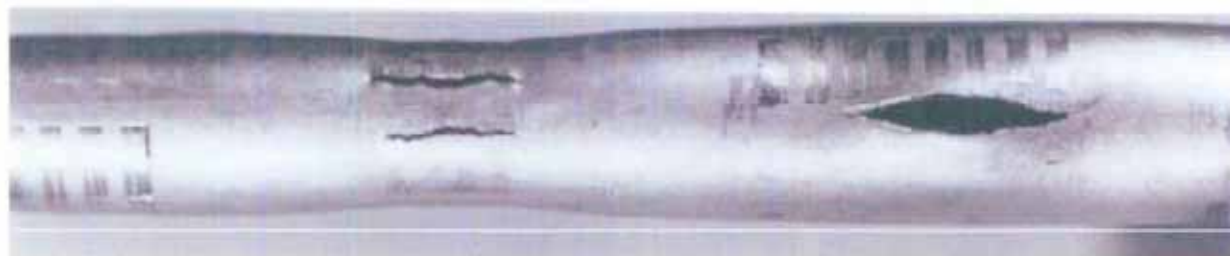
La figure 41 illustre la ruine par essai d'éclatement d'un tube présentant des défauts longitudinaux situés au droit d'une plaque entretoise percée (partie mince du tube). Pour EDF, la pression d'éclatement de ce tube correspond à la pression d'ouverture par instabilité plastique du défaut situé hors de la plaque entretoise (fissure longitudinale ouverte, à droite) [15].

Figure 41: Essai d'éclatement EDF - Mode de rupture d'un tube présentant des fissures longitudinales au droit d'une plaque entretoise

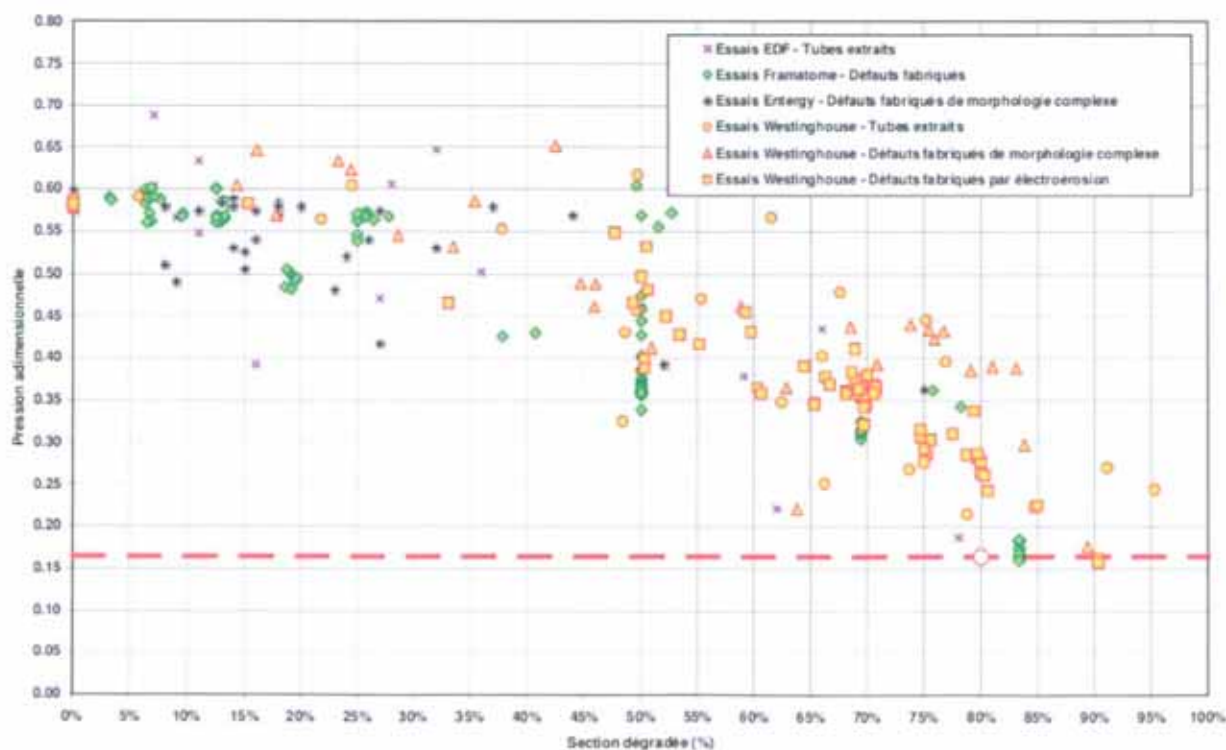
Figure 42: Comparaison des couples [défaut équivalent/pression expérimentale] au défaut critique identifié

EDF vérifie que le défaut critique retenu de 80 % de section dégradée est cohérent avec l'ensemble des essais d'éclatement de tubes présentant une fissure circonférentielle à l'aide de la figure 42 qui représente la pression adimensionnelle  $P_n$  en fonction de la section dégradée du tube. Ces essais ont été réalisés par FRAMATOME, EDF et WESTINGHOUSE à la fois sur des tubes extraits et sur des défauts usinés.

Le défaut critique circonférentiel correspondant à 80 % de la section dégradée du tube retenu par EDF est donc cohérent avec les essais de tests d'éclatement pour la ruine des tubes.

Les essais d'éclatement présentés en figure 42 et mis en œuvre sur les tubes extraits de Bugey 3 sont réalisés sans plaque entretoise au droit du défaut.

La présence d'une plaque entretoise conduit à l'augmentation de la pression d'éclatement des tubes, sans que ceci n'ait jamais été quantifié ni par le calcul, ni par des essais pour des dégradations d'orientation circonférentielle.

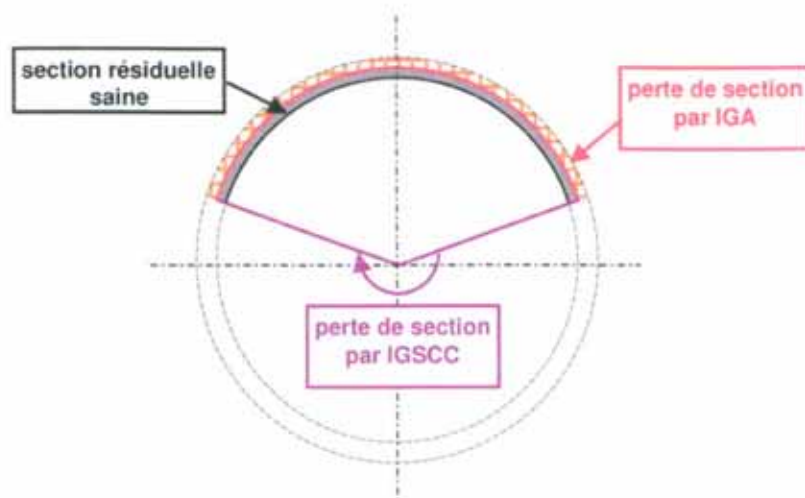
Figure 43: Configuration de dégradation envisagée sur les GV de Bugey 3

Au terme d'un an, la dégradation d'IGA a progressé de 4 % en épaisseur, et la fissure d'IGSCC a affecté une surface supplémentaire de 39 % de la section du tube.

La configuration envisagée est présentée en figure 43.

EDF recherche les dimensions du défaut en début de cycle de telle manière que le défaut soit non critique au terme du cycle, ce qui se traduit par une section résiduelle saine du tube supérieure à 20 %.

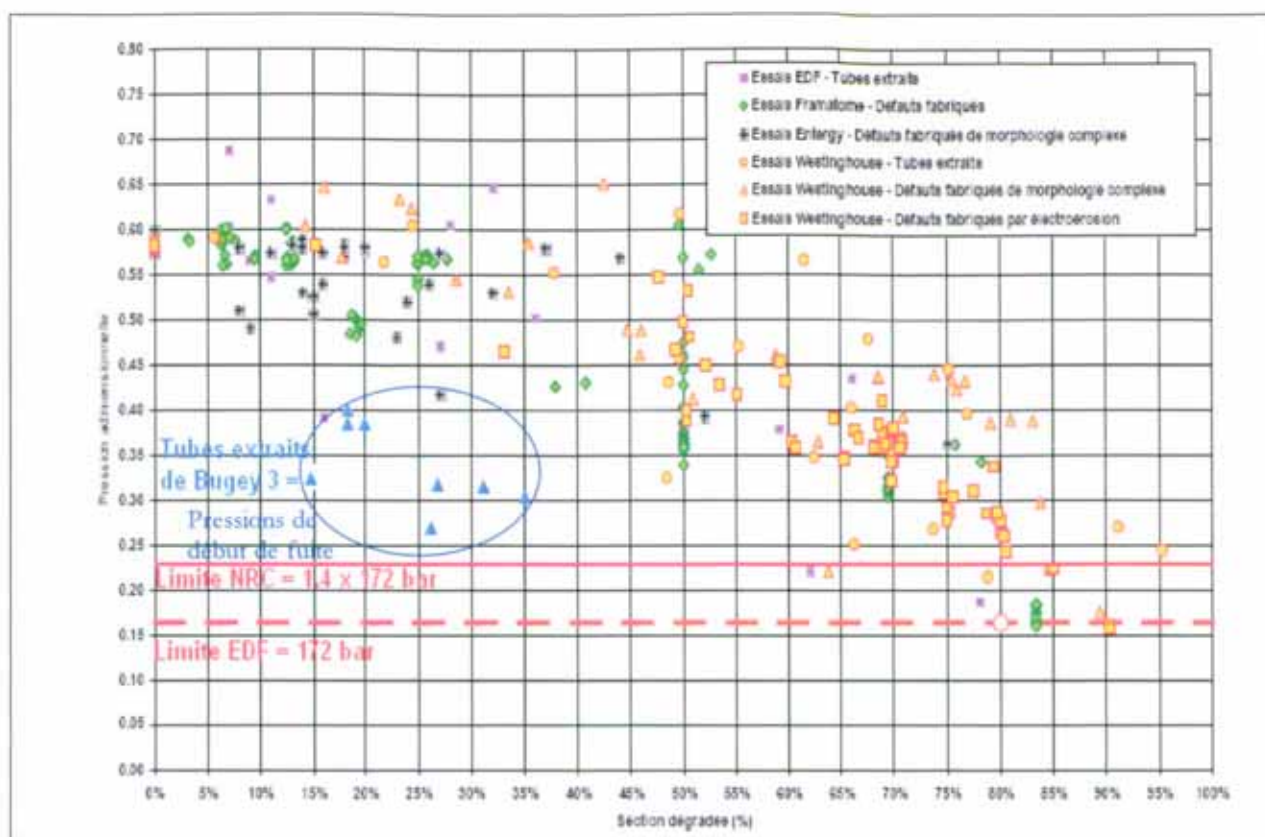
Figure 46: Synthèse des essais d'éclatement de tubes avec défauts circonférentiels et pressions de début de fuite des tronçons extraits sur le GV n°1 de Bugey 3

Le rapporteur considère qu'EDF doit s'assurer du caractère enveloppe des estimations du défaut critique et pénaliser son calcul. De plus, *« EDF n'a pas reporté les essais d'éclatement des tubes extraits de Bugey sur le diagramme de synthèse des essais de tubes avec défauts circonférentiels, arguant que le débit mesuré en fin d'essai était une pression de fuite et non une véritable pression d'éclatement. L'IRSN réfute cet argument car d'une part il s'agit d'un artefact lié au banc d'essai qui n'est pas capable de maintenir la pression et que d'autre part, dans le cadre d'une attaque par IGA, la rupture par délitement des joints de grain est précédée d'une fuite, ce qui ne rend pas le défaut inoffensif pour autant du fait de la perte de confinement. Enfin, plusieurs essais présentent une fissuration longitudinale ce qui est donc comparable à ce qui est fait dans le passé pour des défauts longitudinaux. En reportant les valeurs de Bugey 3 sur la figure 46, celles-ci apparaissent significativement inférieures aux valeurs d'autres essais. Le fait qu'il s'agisse de défauts multiples avec pour certains une composante longitudinale n'arrange rien, comme l'a souligné EDF. »*

Le résultat des essais de tenue à la pression des tubes extraits à Bugey 3 (tableau 21 page 42) fait apparaître que les pressions de début de fuite sont relativement faibles bien que supérieures à la pression maximale atteinte en 4<sup>ème</sup> catégorie soit 172 bars, et en tout cas très inférieures aux pressions d'éclatement généralement observées sur des tubes présentant un endommagement circonférentiel (voir figure 46).

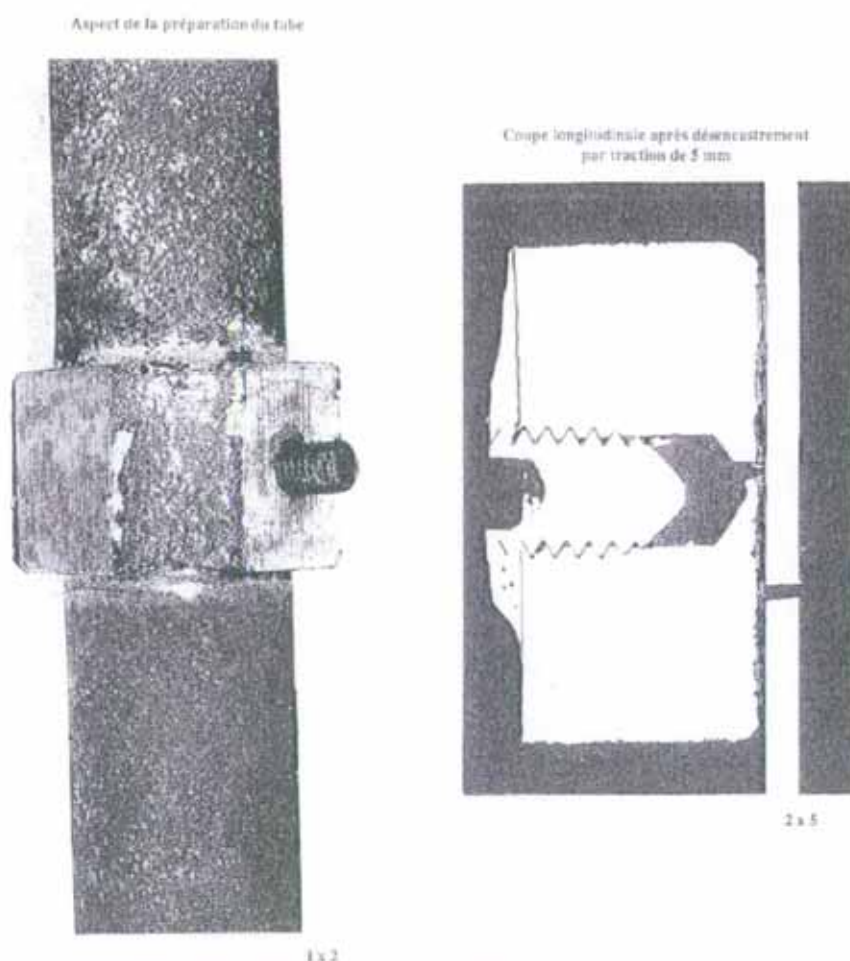
Figure 48: Représentation du montage tube/plaque avec percement du tube et de la plaque pour essai de mise en pression sur les prélèvements de Dampierre 1

Les tronçons extraits avec leur plaque entretoise et les oxydes comblant l'interstice ont été percés par un trou de 0,5 ou 1,2 mm de diamètre afin de simuler la présence d'un défaut traversant (les dégradations au niveau des plaques entretoises de ce GV étaient peu marquées). A partir de l'extérieur de l'ensemble, la plaque a été percée à égale distance de ses faces supérieure et inférieure en direction du tube et perpendiculairement à celui-ci. Le perçage a été prolongé à travers le dépôt, puis le tube. Le trou de la plaque entretoise a ensuite été bouché afin qu'il ne constitue pas un chemin de fuite lors de la mise en pression interne du tube. D'après EDF, avec de telles dimensions de défaut, la perte de charge, ou de pression lors des essais, est à imputer uniquement à la résistance des dépôts. Ce montage est illustré en figure 48.

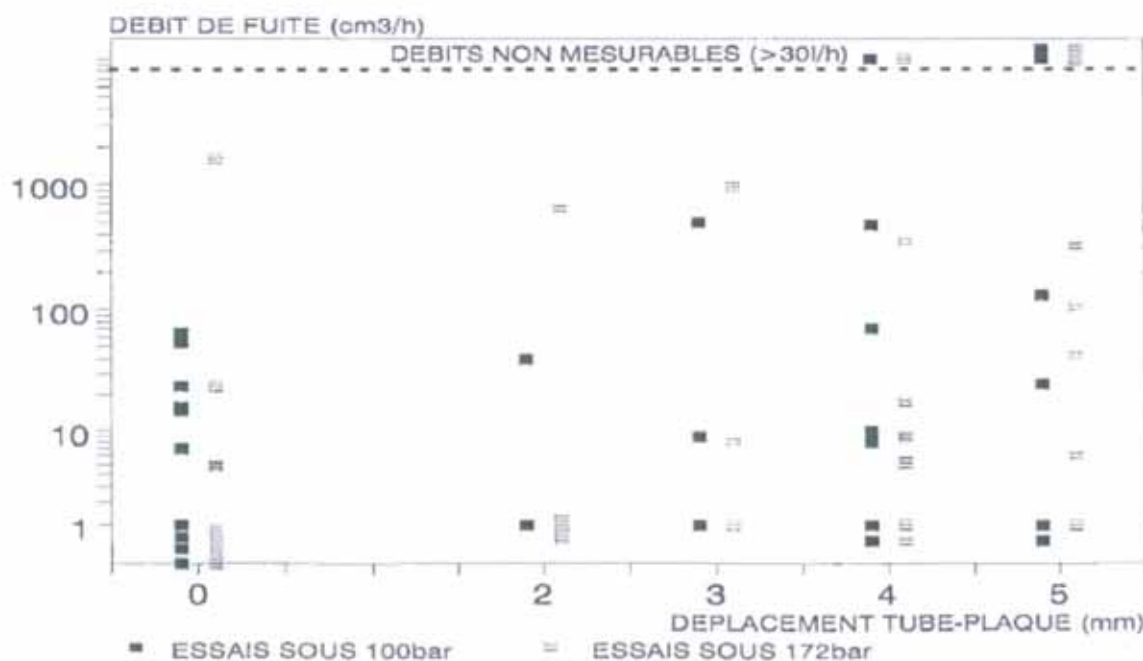
Figure 49: Débit de fuite mesuré à froid après translation du tube percé par rapport à la plaque entretoise (échantillons provenant du GV27 de Dampierre 1)

- en l'absence de déplacement, les débits de fuite sont inférieurs à 2 l/h pour une pression de 172 bars<sup>31</sup>,
- entre 0 et 3 mm de déplacement du tube par rapport à la plaque, les débits de fuite restent inférieurs à 2 l/h pour une pression de 172 bars,
- au delà de 4 mm de déplacement du tube par rapport à la plaque, les débits de fuites sont parfois limités par les capacités de l'installation, et peuvent dépasser les 30 l/h même pour une pression de 100 bars<sup>32</sup>.

Ces résultats indiquent que le débit de fuite mesuré est lié à la perte de charge due à la longueur du « chemin de fuite en dépôts ». Un déplacement nul entre le tube et la plaque dans la figure 49 correspond à une longueur de « chemin de fuite en dépôts » de 9 mm entre le trou percé dans le tube et la face supérieure ou inférieure de la plaque à tube pour un interstice tube/plaque complètement comblé par les dépôts.

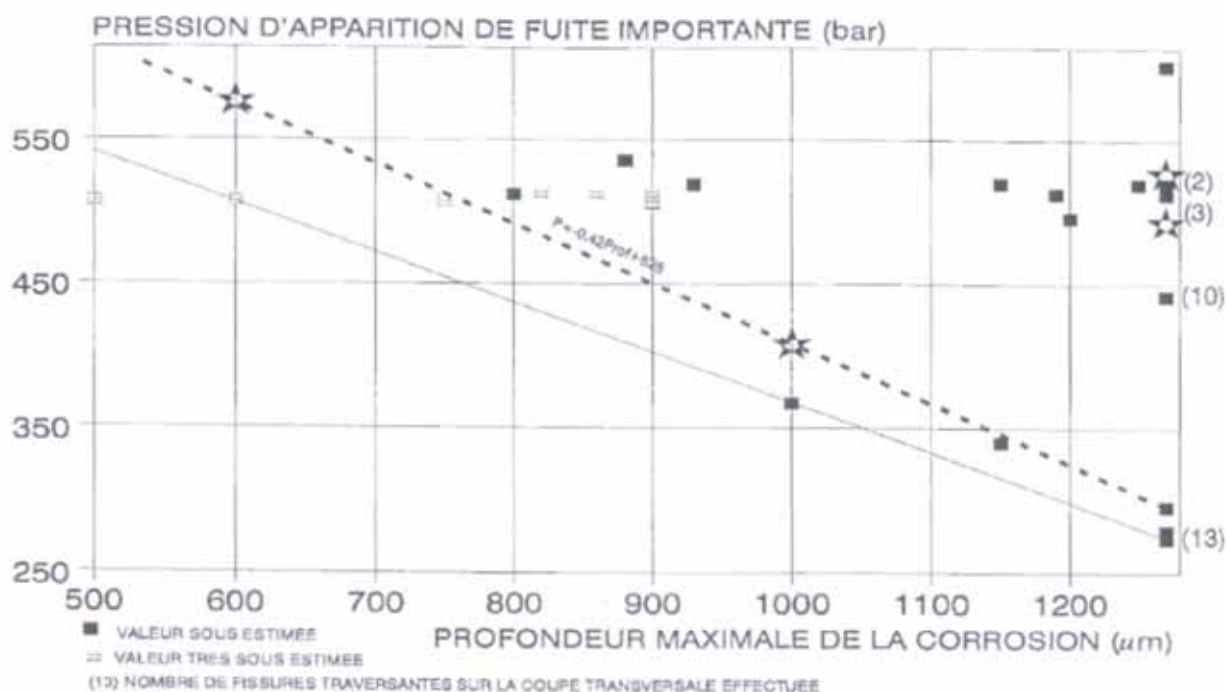
Figure 50: Pression d'apparition d'une fuite importante en fonction de la profondeur maximale de la corrosion relevée au droit des plaques entretoises [35]

Les essais d'éclatement décrits dans la note [35] ne sont pas de réels essais d'éclatement mais des mesures de la pression à partir de laquelle la fuite devient trop importante pour être mesurée par le dispositif d'essai, même si parfois l'essai a été conduit avec mastic + clinquant collé en surface interne du tube + simulation de plaque entretoise. La figure 50 montre que la pression minimale d'apparition d'une fuite importante a tendance à diminuer quand la profondeur maximale de la corrosion s'accroît ou quand le nombre de fissures traversantes augmente. Les configurations et l'origine des échantillons représentés par les points noirs, gris et les étoiles sur les figures 50 et 51 ne sont pas précisées dans la note [35] dont elles sont issues. EDF n'est pas en mesure de préciser les définitions des valeurs « sous estimées » et « très sous estimées ». On retiendra que parmi les échantillons testés, certains correspondent à des tubes libres (sans simulation de plaque entretoise) en présence de fissures longitudinales traversantes et d'autres à des tubes avec simulation de plaque entretoise et clinquant collé en surface interne du tube avec ajout de mastic.

De ces essais, EDF a conclu en 1994 que quelle que soit la valeur de l'amplitude SAX jusqu'à une valeur de 6 volts, un accident de RTV (différentiel de pression de 172 bars) couplé à un « effacement » total des plaques entretoises ne conduira pas à un débit de fuite des dégradations par corrosion au droit des plaques entretoises supérieur à quelques dizaines de l/h, même sur un GV fortement dégradé à ce niveau.

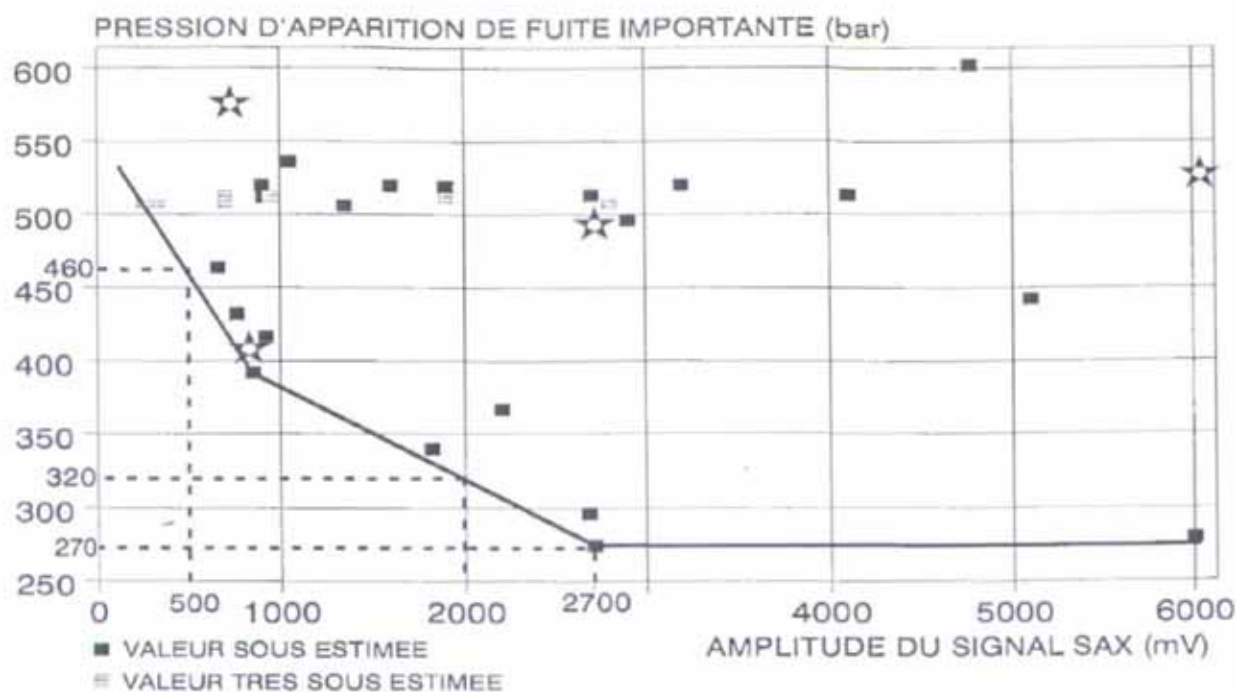
Figure 51: Pression d'apparition d'une fuite importante en fonction de l'amplitude du signal SAX [35]

La figure 51 est l'équivalent de la figure 50, mais la pression de début de fuite importante y est représentée en fonction de l'amplitude du signal SAX de corrosion au lieu de la profondeur maximale de cette corrosion.

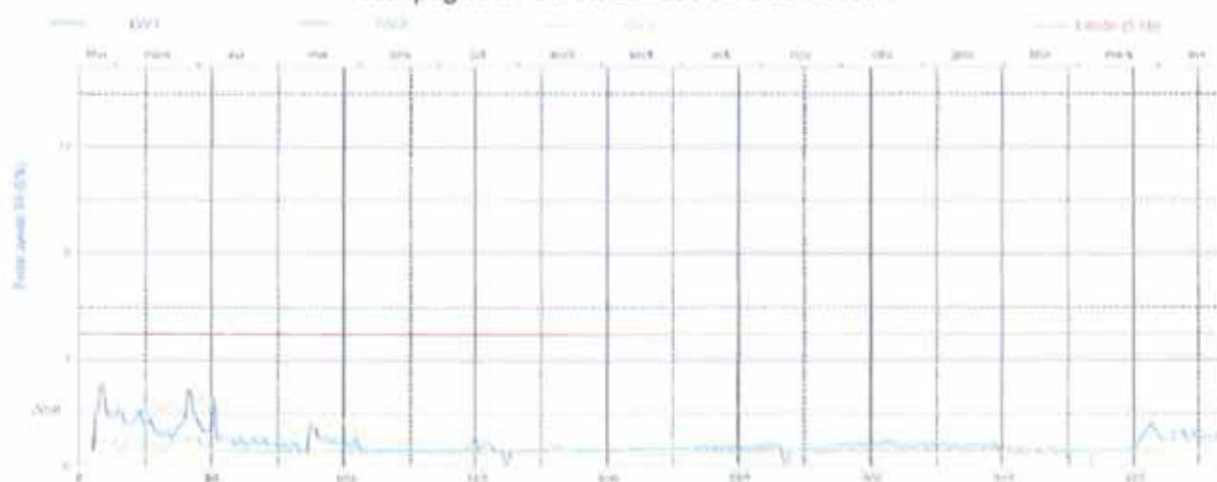
Figure 52: Suivi des fuites primaire/secondaire avec les chaînes azote 16 au cours du dernier cycle de fonctionnement, GV de Bugey 3

A ce titre, EDF favorise la précipitation d'oxydes dans les microfissures lors des prises de charge au redémarrage des réacteurs pour diminuer le débit de fuite primaire/secondaire. Lors des transitoires de montée en puissance de Bugey 3, les débits de fuite ont pu atteindre la valeur instantanée de 5 l/h.

Pour EDF, les variations de débit notées lors des transitoires (prise de charge, variation de puissance, etc.) en début et en fin de cycle (cf. figure 52) sont représentatives des variations connues de débit au sein des fissures longitudinales.

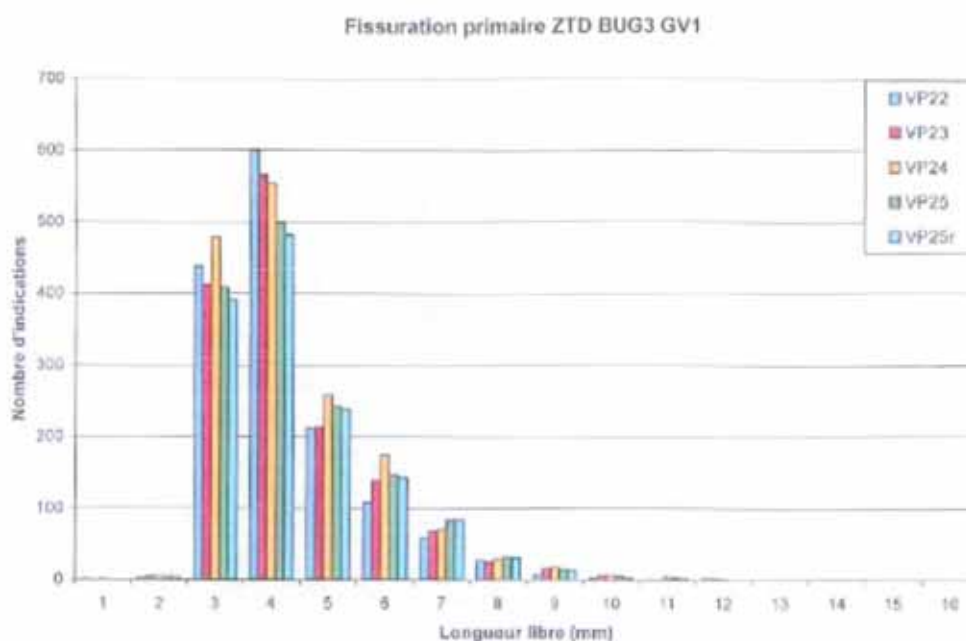
Figure 53: Histogramme des fissurations en zone de transition de dredgeonnage (ZTD, pied de tube) pour le GV n°1 de Bugey 3 depuis 2005

A titre d'information, EDF obture les tubes présentant des fissures longitudinales en pied de tube d'une longueur supérieure à 7 mm afin de limiter les débits de fuite lors des épreuves hydrauliques. L'état des fissures longitudinales en pied de tube du GV n°1 de Bugey 3 est illustré en figure 53.

*Nota :* pour ce GV1 la VP 25r correspond à la situation du GV telle que proposée au redémarrage (après bouchage)
