## Rapport au Groupe Permanent des équipements sous pression nucléaires

CODEP-DEP-2010-013750

Séance du 19 avril 2010

### Corrosion externe au droit des plaques entretoises des générateurs de vapeur de Bugey 3

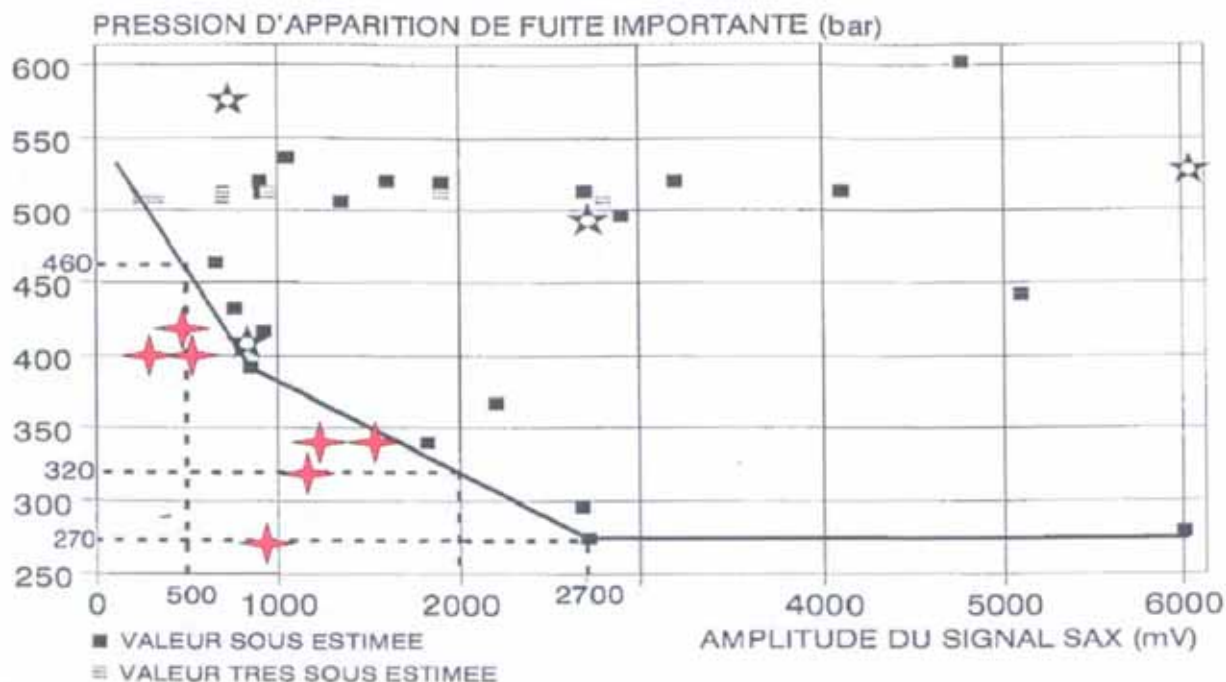
La figure 55 situe les pressions de début de fuite relevées sur les tronçons extraits de Bugey 3 par rapport aux essais réalisés par EDF avant 1994, présentés au paragraphe 6.2.2. Dans ces essais, réalisés avec ou sans présence de plaque entretoise simulée, la pression d'apparition de fuite importante est définie comme la pression aboutissant à une fuite non compensable par les moyens d'essais [35]. Le rapporteur constate que les pressions de début de fuite relevées à Bugey 3 sont inférieures à la tendance globale pour les défauts de faible amplitude SAX, et en conclut que la situation des dégradations des tubes du GV n°1 de Bugey 3 n'est pas comparable aux défauts rencontrés et simulés jusqu'à aujourd'hui, car plus pénalisante en terme de pression d'apparition de débit de fuite important.

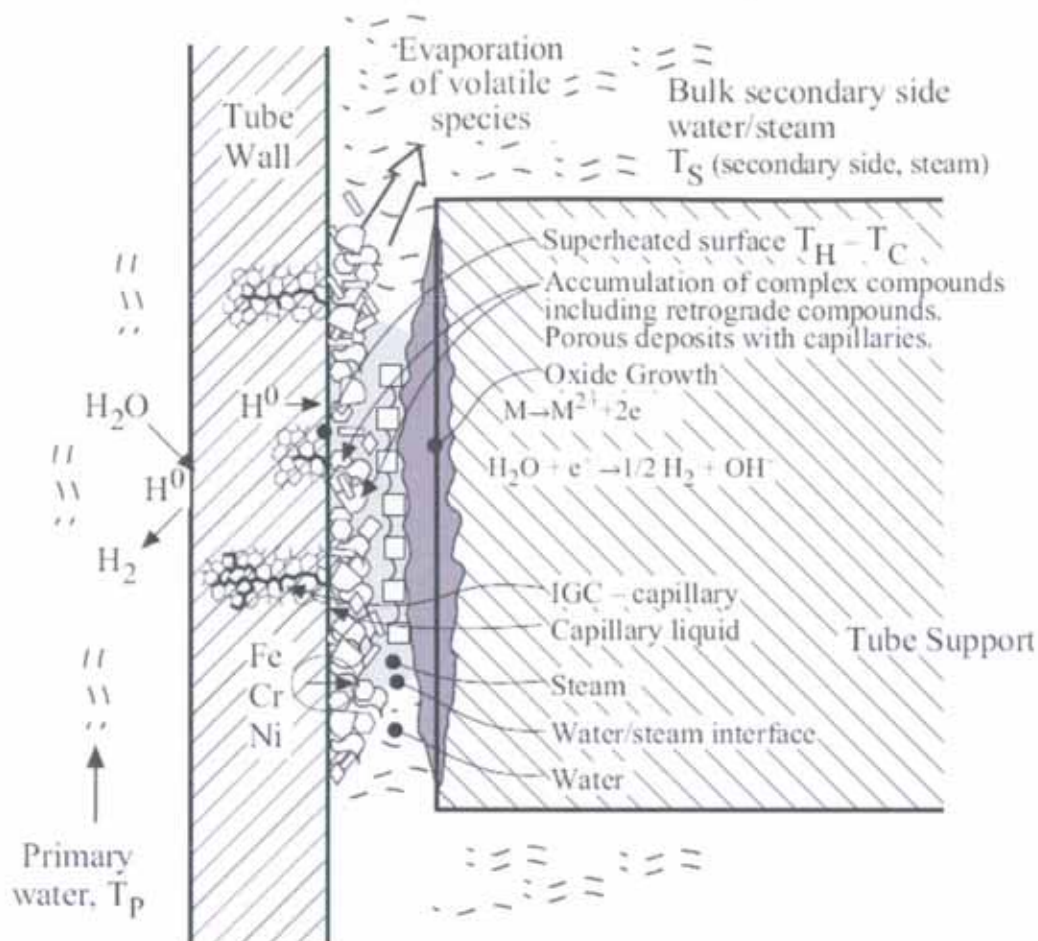
Figure 57: Structure complexe des dépôts au droit des plaques entretoises (Stabele 2006)

Concernant les caractéristiques des dépôts d'oxydes dans l'interstice tube/plaque, des études et des observations [36] ont mis en évidence que la nature chimique des éléments et la structure du dépôt peuvent être complexes, avec notamment une possible porosité des dépôts avec capillarités pouvant conduire à des chemins de fuite (cf. figure 57). Les caractéristiques mécaniques des dépôts n'ont pas été analysées, et la représentativité des essais réalisés depuis 1994 n'est pas démontrée.

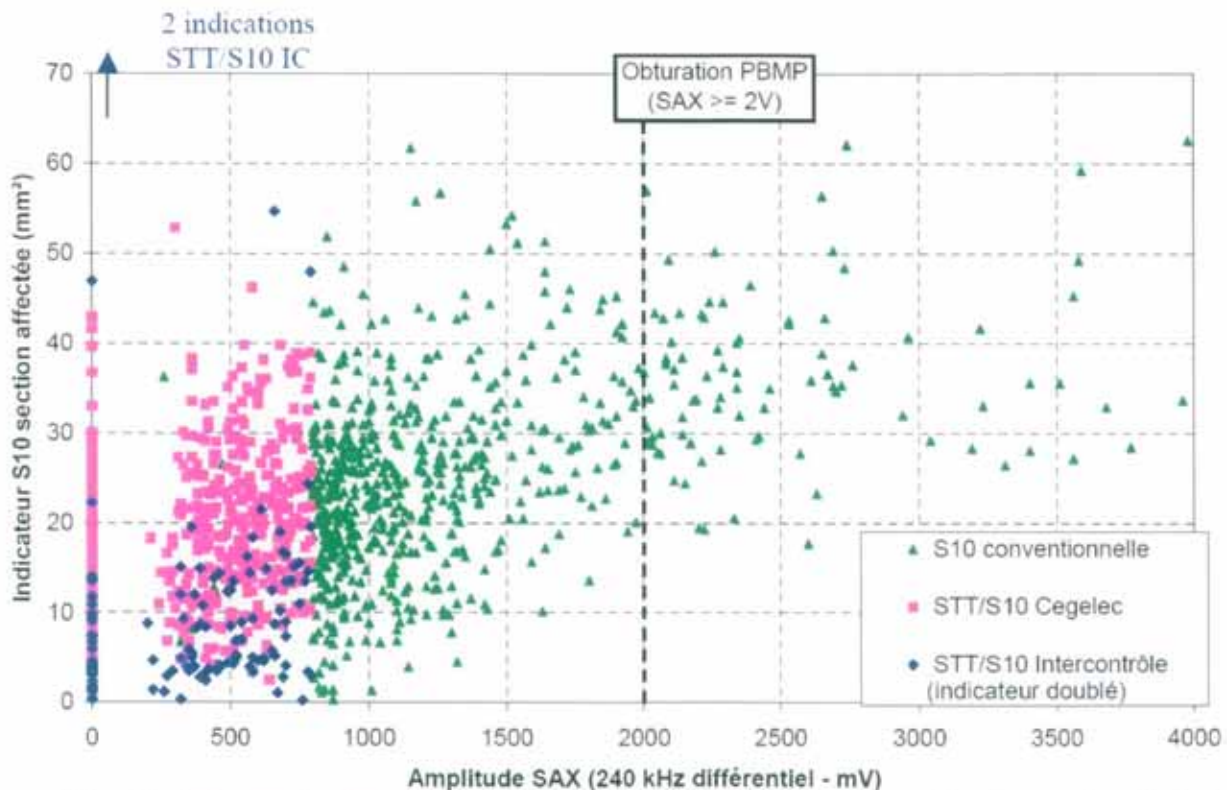
Figure 58: Indicateur de section S10 en fonction de l'amplitude SAX pour les 3 procédés utilisés sur le GV n°1 de Bugey 3. L'indicateur est amplifié d'un facteur 2 pour le procédé STT/S10 d'Intercontrôle.

Le rapporteur considère (voir paragraphe 7.5.1), que le critère de bouchage proposé par EDF ne permet pas de respecter la recommandation n°4. Le rapporteur note par ailleurs que:

- une diminution du critère de bouchage conduit à une forte augmentation du nombre de tubes à obturer qui n'est pas quantifiée précisément mais qui pourrait s'avérer rédhibitoire pour le redémarrage du réacteur. (voir figure 58) A titre de rappel, un bouchage de 69 tubes sur ce GV conduirait au dépassement du dossier de sûreté BTGV instruit par l'ASN dans le cas de Bugey 3.
- la remise en cause du critère de bouchage proposé remet également en question l'exhaustivité des contrôles puisque le critère de section dégradée n'est pas forcément déterminé pour l'ensemble des tubes susceptibles d'atteindre un seuil qui serait inférieur à 45%.
